**Verslag huishoudelijke elektrische installatie op laagspanning en zeer lage spanning****Algemeen:**

| Referentie: <b>012-20260907-04</b> | Datum controle: <b>07/09/2026</b> |

| Adres installatie: <b>Dennenlaan 63, 2560 - Nijlen</b> | Nummer teller(s): <b>1SAG1100402456</b> |

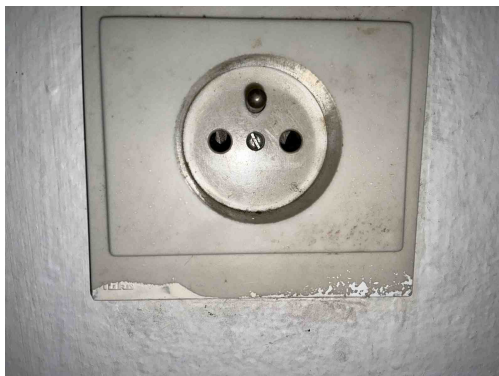
**T11** - De contactdozen waarvan de toegekende stroomsterkte maximaal 16A en de toegekende spanning maximaal 250V bedraagt en niet bedoeld zijn voor de voeding van een of meerdere verbruikstoestellen voor een specifiek doel en niet geplaatst zijn in of op schakel- en verdeelborden, beschikken niet of IPXX-D (incl. gemeenschappelijke delen residentieel geheel) (Boek 1: 4.2.2.3/5.3.5.2).

*Opmerking: Oa kinderbeveiliging algemeen*

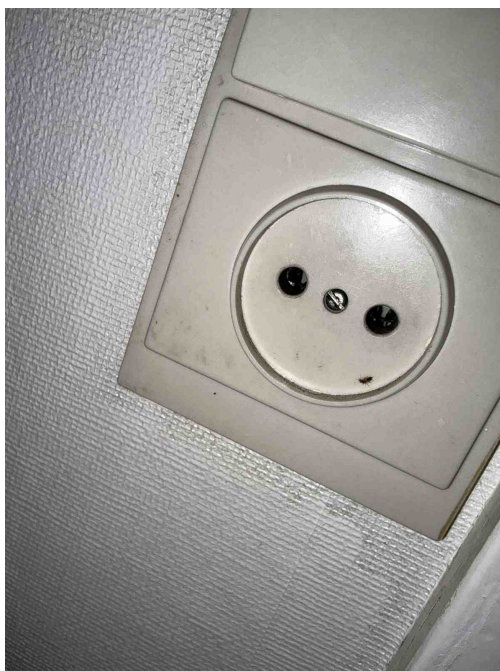
**T11** - De contactdozen waarvan de toegekende stroomsterkte maximaal 16A en de toegekende spanning maximaal 250V bedraagt en niet bedoeld zijn voor de voeding van een of meerdere verbruikstoestellen voor een specifiek doel en niet geplaatst zijn in of op schakel- en verdeelborden, beschikken niet of IPXX-D (incl. gemeenschappelijke delen residentieel geheel) (Boek 1: 4.2.2.3/5.3.5.2).

*Opmerking: Oa kinderbeveiliging algemeen*

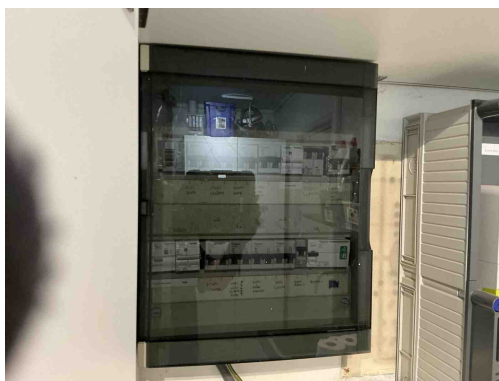
**T11** - De contactdozen waarvan de toegekende stroomsterkte maximaal 16A en de toegekende spanning maximaal 250V bedraagt en niet bedoeld zijn voor de voeding van een of meerdere verbruikstoestellen voor een specifiek doel en niet geplaatst zijn in of op schakel- en verdeelborden, beschikken niet of IPXX-D (incl. gemeenschappelijke delen residentieel geheel) (Boek 1: 4.2.2.3/5.3.5.2).

*Opmerking: Oa kinderbeveiliging algemeen*

**B17** - De voedingsspanning is niet op elk bord vermeld (Boek 1: 3.1.3.3).

*Opmerking: Oa bord 1,2,3*

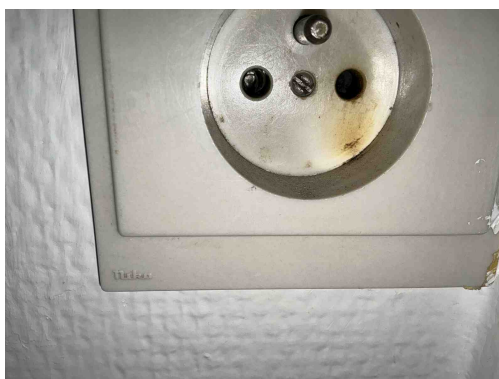
**T11** - De contactdozen waarvan de toegekende stroomsterkte maximaal 16A en de toegekende spanning maximaal 250V bedraagt en niet bedoeld zijn voor de voeding van een of meerdere verbruikstoestellen voor een specifiek doel en niet geplaatst zijn in of op schakel- en verdeelborden, beschikken niet of IPXX-D (incl. gemeenschappelijke delen residentieel geheel) (Boek 1: 4.2.2.3/5.3.5.2).

*Opmerking: Oa kinderbeveiliging algemeen*

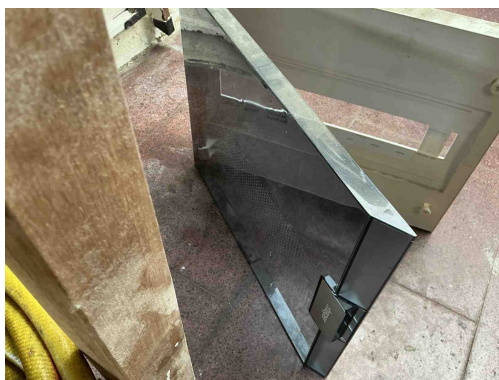
**B17** - De voedingsspanning is niet op elk bord vermeld (Boek 1: 3.1.3.3).

*Opmerking: Oa bord 1,2,3*

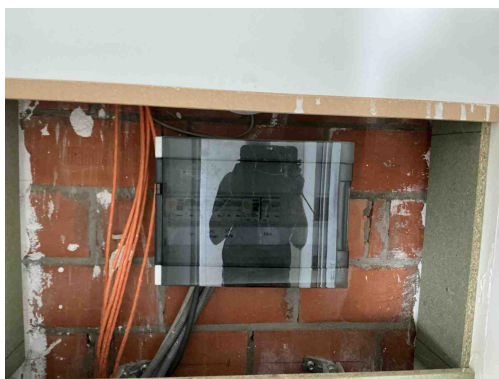
**B17** - De voedingsspanning is niet op elk bord vermeld (Boek 1: 3.1.3.3).  
*Opmerking: Oa bord 1,2,3*

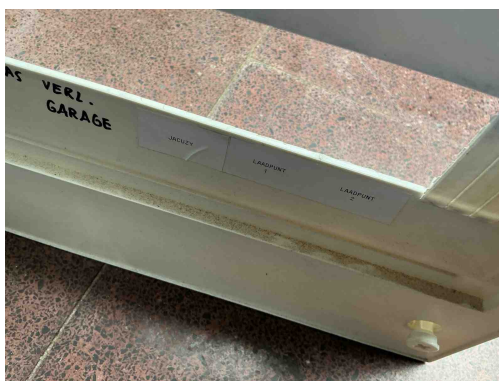
**LA02** - Er is geen toegekende stroombaan per verbindingpunt van de laadinrichting voorzien - installaties vanaf 01/11/2022  
(Boek 1: 7.22.3).  
*Opmerking: Oa laadpaal is aangesloten op de verdeelbord van de garage*

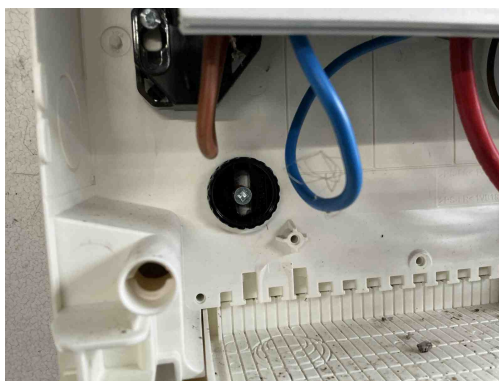
**T21** - Het elektrisch materieel is niet geplaatst volgens de voorschriften van de fabrikant/ regels van goed vakmanschap . (Boek 1: 1.4.1.3)

*Opmerking: Oa kamgeleider niet afgedekt bord 3, geleiders niet afgedekt bord 2, vijzen niet afgedekt bord 2, Aftakdoos tuin niet deftig geplaatst*

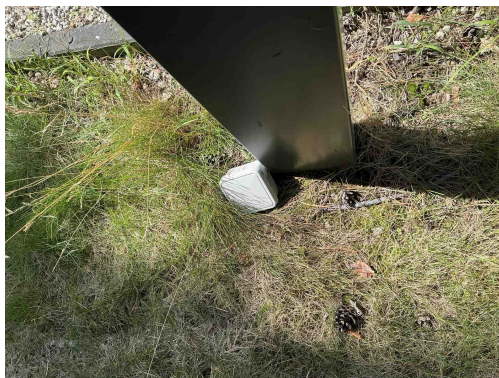
**T21** - Het elektrisch materieel is niet geplaatst volgens de voorschriften van de fabrikant/ regels van goed vakmanschap . (Boek 1: 1.4.1.3)

*Opmerking: Oa kamgeleider niet afgedekt bord 3, geleiders niet afgedekt bord 2, vijzen niet afgedekt bord 2, Aftakdoos tuin niet deftig geplaatst*

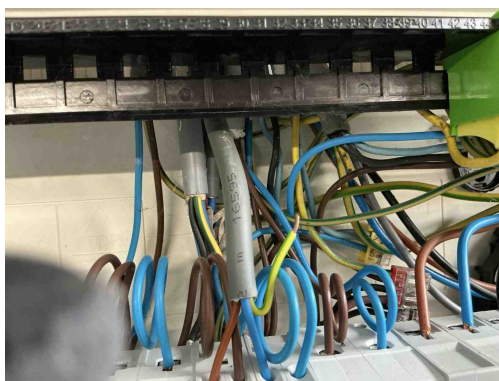
**T21** - Het elektrisch materieel is niet geplaatst volgens de voorschriften van de fabrikant/ regels van goed vakmanschap . (Boek 1: 1.4.1.3)

*Opmerking: Oa kamgeleider niet afgedekt bord 3, geleiders niet afgedekt bord 2, vijzen niet afgedekt bord 2, Aftakdoos tuin niet deftig geplaatst*

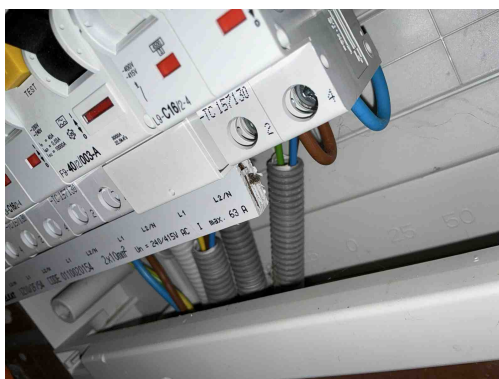
**T21** - Het elektrisch materieel is niet geplaatst volgens de voorschriften van de fabrikant/ regels van goed vakmanschap . (Boek 1: 1.4.1.3)

*Opmerking: Oa kamgeleider niet afgedekt bord 3, geleiders niet afgedekt bord 2, vijzen niet afgedekt bord 2, Aftakdoos tuin niet deftig geplaatst*

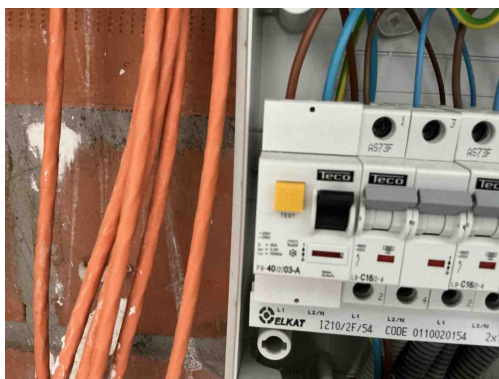
**D18** - De ondergeschikte differentieelstroominrichting van max. 30 mA bevindt zich niet onmiddellijk stroomafwaarts van de hoofddifferentieelstroominrichting (incl. gemeenschappelijke delen residentieel geheel) (Boek 1: 4.2.4.3).

*Opmerking: Oa diff 300mA als bijkomende geplaatst bord 3*

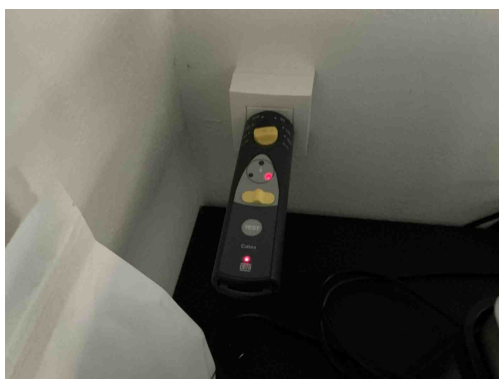
**A13** - De continuïteit van de beschermingsgeleider met de aardingsinstallatie is niet gerealiseerd (Boek 1: 5.4.3).

*Opmerking: Oa berging ,keuken ,slaapkamer ....algemeen*

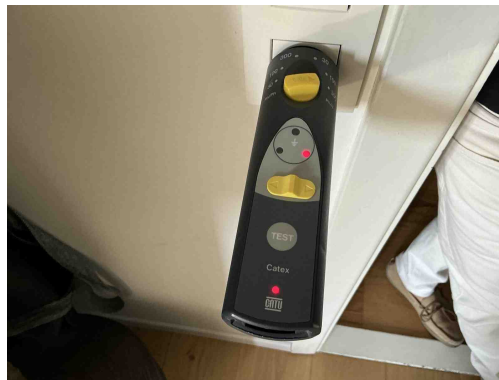
**A13** - De continuïteit van de beschermingsgeleider met de aardingsinstallatie is niet gerealiseerd (Boek 1: 5.4.3).

*Opmerking: Oa berging ,keuken ,slaapkamer ....algemeen*

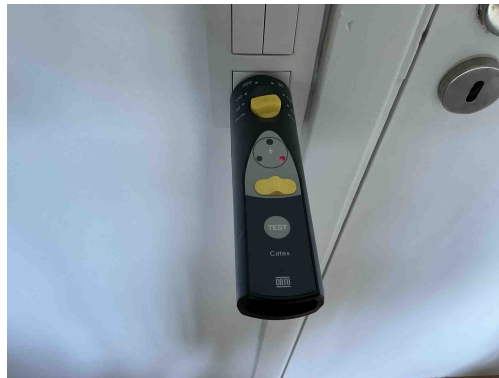
**A13** - De continuïteit van de beschermingsgeleider met de aardingsinstallatie is niet gerealiseerd (Boek 1: 5.4.3).

*Opmerking: Oa berging ,keuken ,slaapkamer ....algemeen*

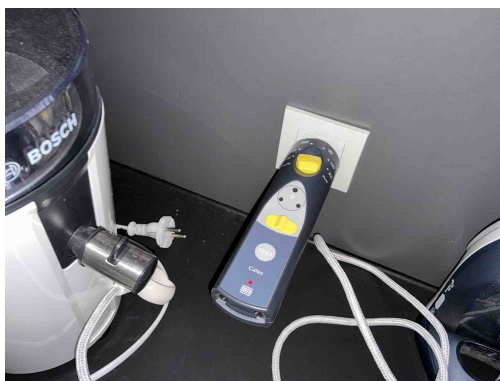
**A13** - De continuïteit van de beschermingsgeleider met de aardingsinstallatie is niet gerealiseerd (Boek 1: 5.4.3).  
*Opmerking: Oa berging ,keuken ,slaapkamer ....algemeen*

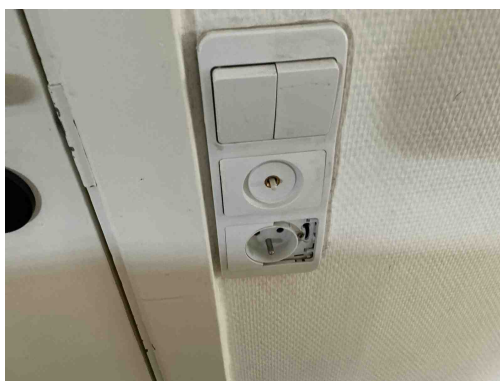
**T09** - Bepaalde contactdozen en/of schakelaars zijn beschadigd (Boek 1: 1.4.1.3).  
*Opmerking: Oa garage ,living*

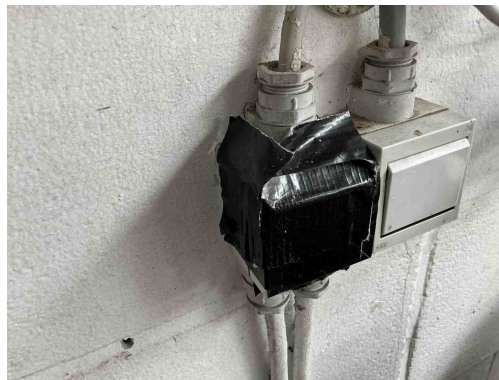
**T09** - Bepaalde contactdozen en/of schakelaars zijn beschadigd (Boek 1: 1.4.1.3).  
*Opmerking: Oa garage ,living*

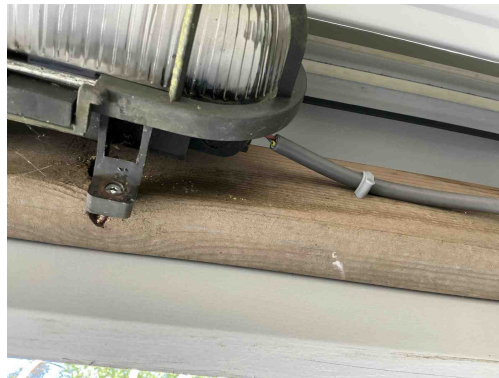
**C21** - Het gebruik van geleiders van het type VOB, zonder bijkomende afscherming is niet toegestaan (Boek 1: 5.2.9.6).  
*Opmerking: Oa garage ,tuin*

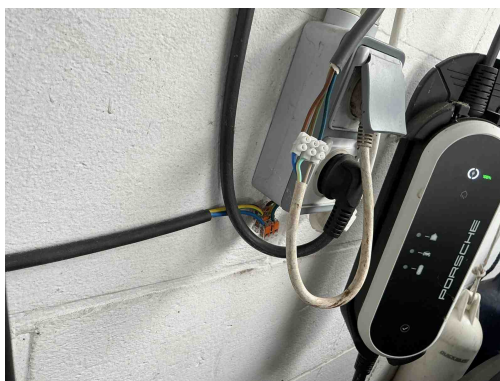
**C21** - Het gebruik van geleiders van het type VOB, zonder bijkomende afscherming is niet toegestaan (Boek 1: 5.2.9.6).  
*Opmerking: Oa garage ,tuin*

**C26** - De verbindingen zijn niet gebeurd in borden, in aftakdozen, aan de klemmen van contactdozen, schakelaars of in de verlichtingstoestellen (Boek 1: 5.2.6.1).  
*Opmerking: Oa garage*

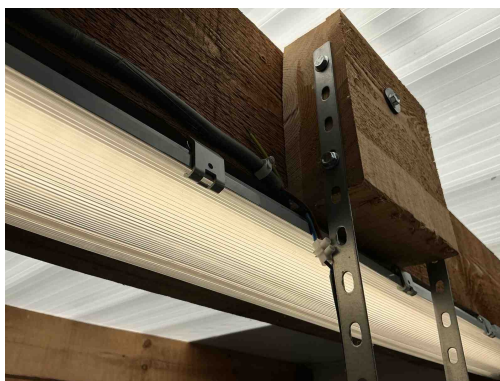
**C21** - Het gebruik van geleiders van het type VOB, zonder bijkomende afscherming is niet toegestaan (Boek 1: 5.2.9.6).  
*Opmerking: Oa garage ,tuin*

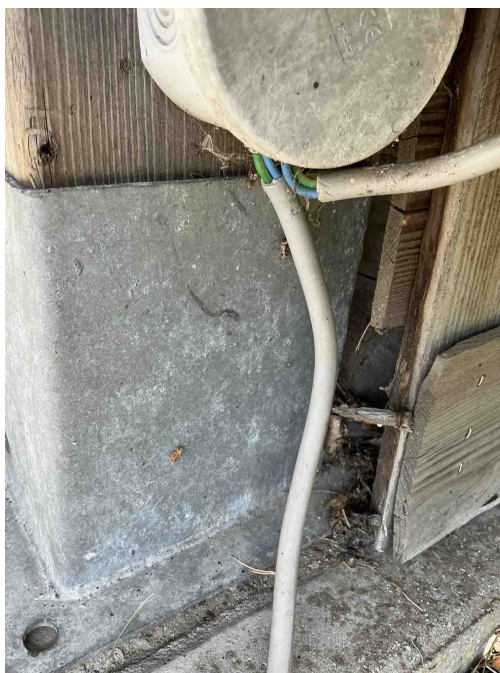
**C21** - Het gebruik van geleiders van het type VOB, zonder bijkomende afscherming is niet toegestaan (Boek 1: 5.2.9.6).  
*Opmerking: Oa garage ,tuin*

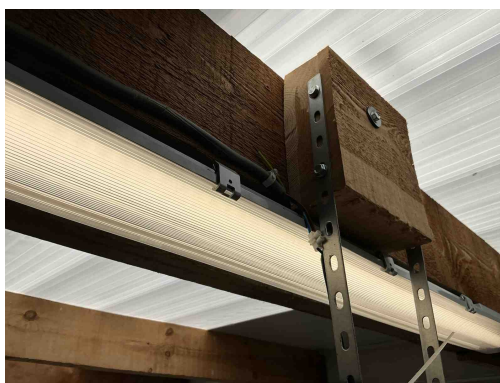
**C26** - De verbindingen zijn niet gebeurd in borden, in aftakdozen, aan de klemmen van contactdozen, schakelaars of in de verlichtingstoestellen (Boek 1: 5.2.6.1).  
*Opmerking: Oa garage*

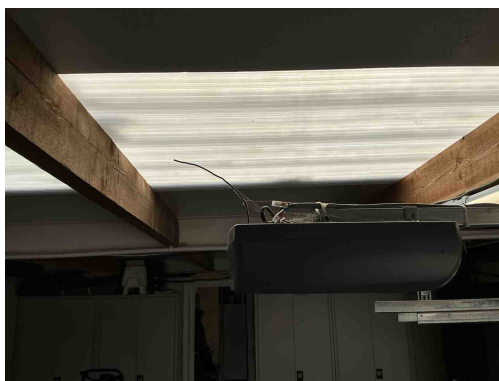
**C26** - De verbindingen zijn niet gebeurd in borden, in aftakdozen, aan de klemmen van contactdozen, schakelaars of in de verlichtingstoestellen (Boek 1: 5.2.6.1).

*Opmerking: Oa garage*

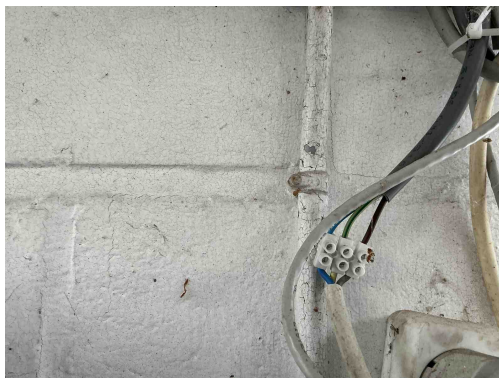
**C26** - De verbindingen zijn niet gebeurd in borden, in aftakdozen, aan de klemmen van contactdozen, schakelaars of in de verlichtingstoestellen (Boek 1: 5.2.6.1).

*Opmerking: Oa garage*

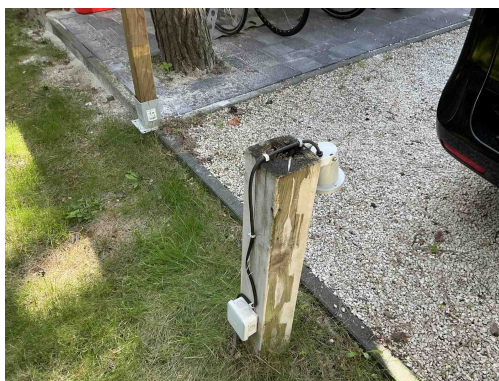
**C38** - Het gebruikte kabeltype (snoerkabel) voldoet niet aan de specificaties die van toepassing zijn op voedingsleidingen voor vaste installatie (Boek 1: 1.4.2.1, 5.2.6.2).

*Opmerking: Oa tuin*

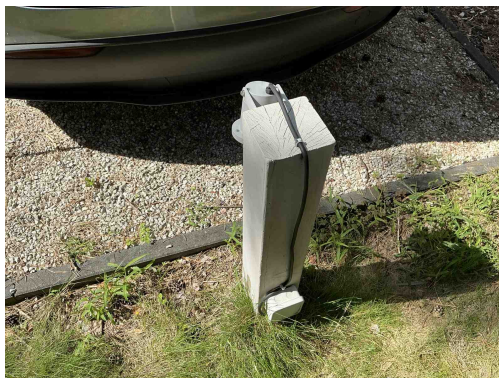
**C38** - Het gebruikte kabeltype (snoerkabel) voldoet niet aan de specificaties die van toepassing zijn op voedingsleidingen voor vaste installatie (Boek 1: 1.4.2.1, 5.2.6.2).

*Opmerking: Oa tuin*

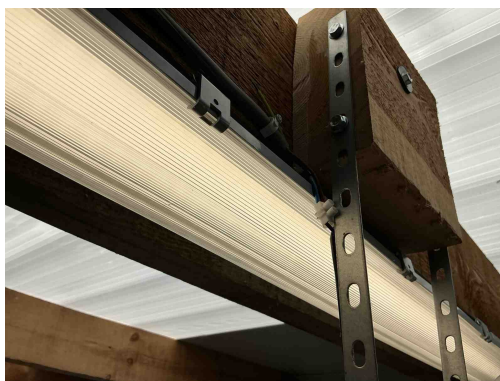
**C35** - Er zijn doorverbindingen gemaakt met lusterklemmen; er kon niet aangetoond worden dat deze klemmen geschikt zijn voor de aanwezige spanning, stroom en draadsectie en dat ze "CE" zijn (Boek 1: 1.4.2.1.).

*Opmerking: Oa garage*

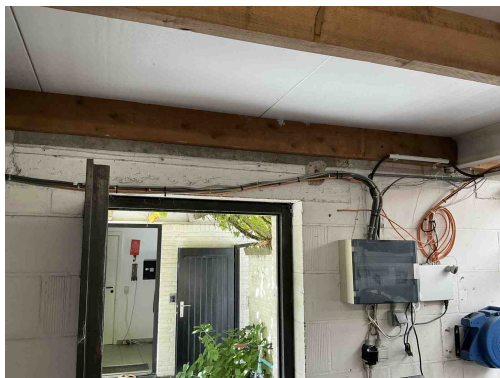
**C13** - Onvoldoende bevestiging van de leiding(en) (Boek 1: 5.2.9.5).

*Opmerking: Oa garage*

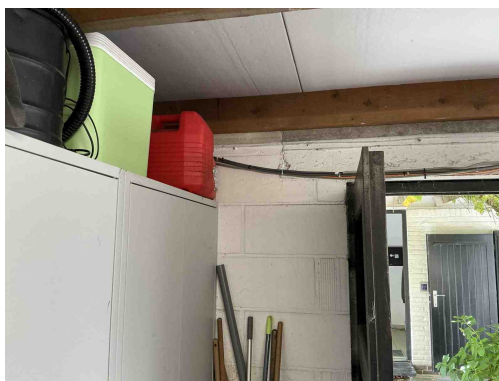
**C13** - Onvoldoende bevestiging van de leiding(en) (Boek 1: 5.2.9.5).  
*Opmerking: Oa garage*
