## Fiche 4: Verlaagde plafonds

## Fiche 5: Pleisterwerk - Muren

# Fiche 7: Roofing - Plat dak (Toplaag)

## Fiche 8: Crepi - achtergevel

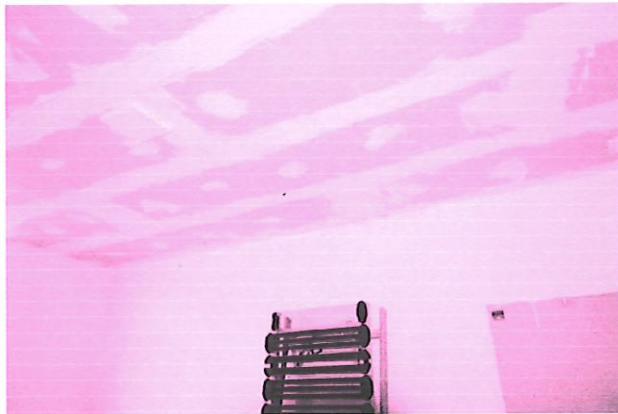
Vrije foto

Het plafond in de volledige woning bestaat uit een verlaagd plafond. Er is geen pleisterwerk rechtstreeks aan de plafonds waar te nemen, zonder destructief onderzoek (Wel planchetten/houtvezelplaten/gipskarton/etc). Bijgevolg kon geen staal genomen worden van het eventueel achterliggende pleisterwerk.

Geen asbest

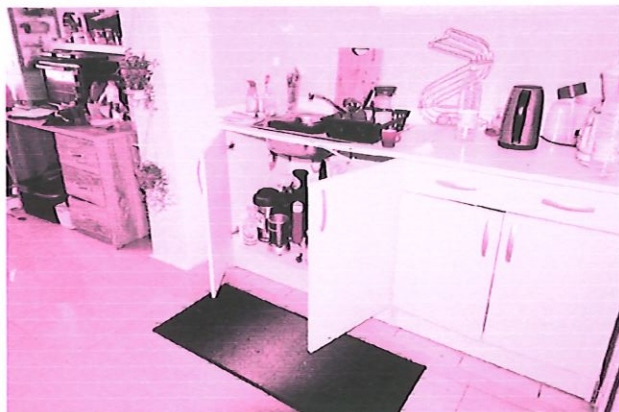
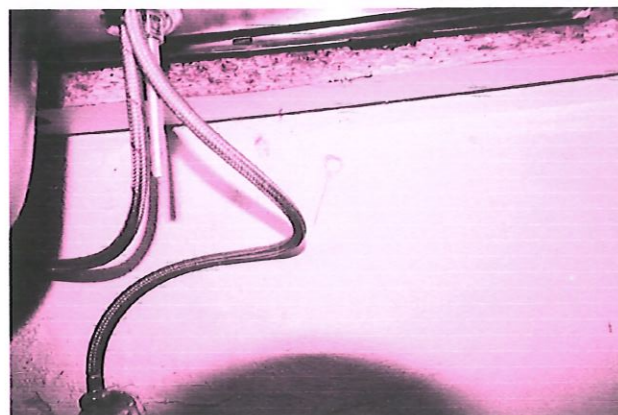
Geen asbest

| # | Type | Referentie | Resultaat |
|---|---|---|---|
| 5.1 | Mengmonster | 97587 - 1 | Geen asbest |

| Opmerking | --> Stalen werden genomen op volgende plaatsen:<br>- Natte ruimte (keuken).<br>- Droge ruimte (slaapkamer).<br>- Stookruimte (technische ruimte).<br>- Traphal. |

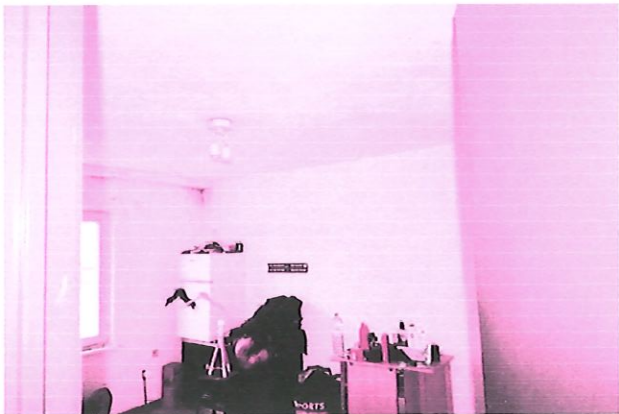
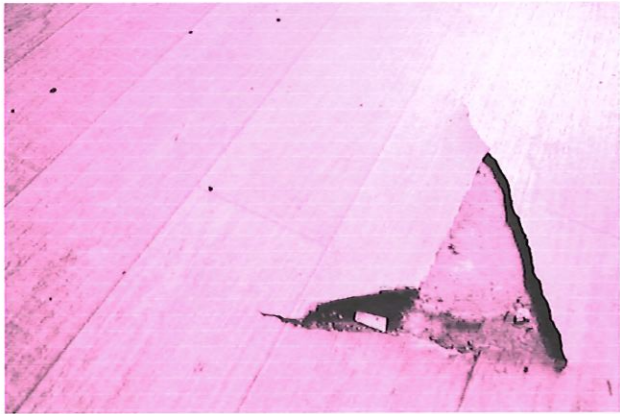
Geen asbest

| # | Type | Referentie | Resultaat |
|---|---|---|---|
| 6.1 | Puntmonster | 97587 - 2 | Geen asbest |

| Beschrijving | Vinylvloer - slaapkamer - verdieping 3 |
| Opmerking | Geen destructief onderzoek gepleegd naar eventuele verdachte onderliggende (lijm)lagen, daar vloerzeilen intact waren op het bezoek (Conform opdracht). Als u oudere lijm of verdachte onderliggende lagen tegenkomt, laat dan eerst een staal uitvoeren alvorens eventuele werken verder te zetten. |

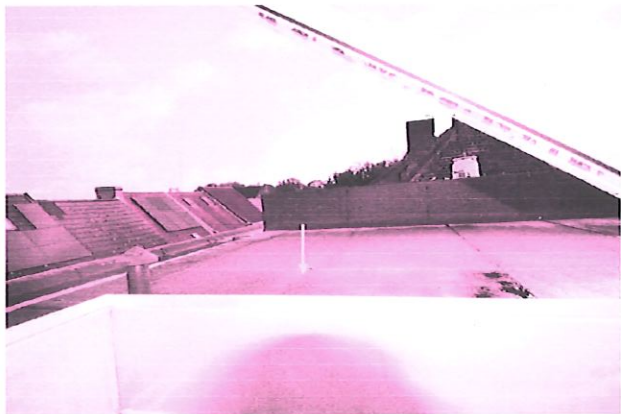
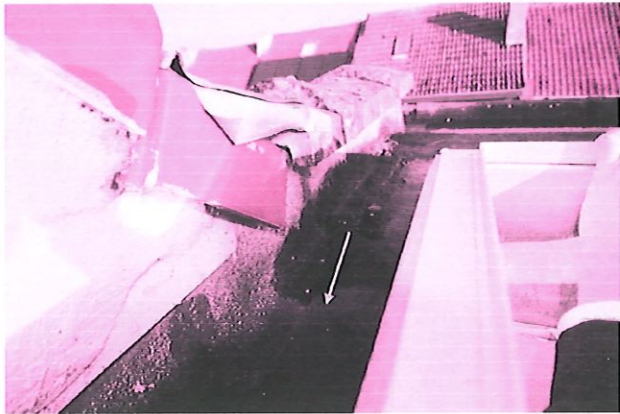
Geen asbest

| # | Type | Referentie | Resultaat |
|---|---|---|---|
| 7.1 | Mengmonster | 97587 - 4 | Geen asbest |

| Opmerking | Geen destructief onderzoek naar eventuele oudere verdachte onderliggende lagen, wegens het niet-destructief karakter van ons onderzoek (Conform de opdracht). |

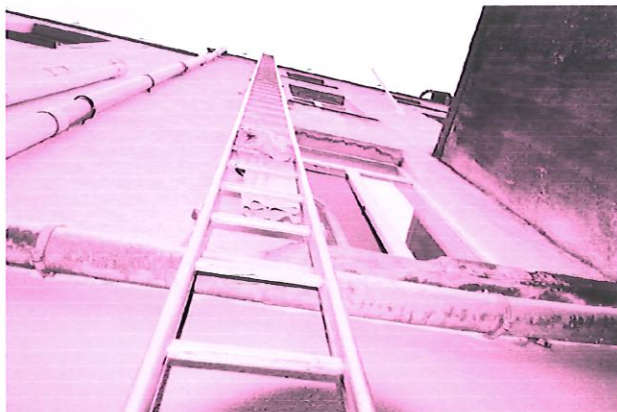
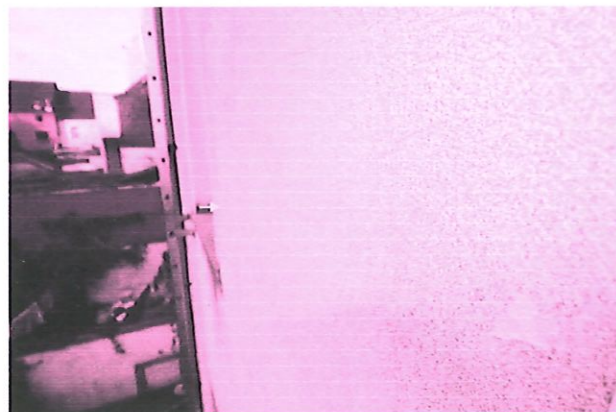
Geen asbest

| # | Type | Referentie | Resultaat |
|---|---|---|---|
| 8.1 | Mengmonster | 97587 - 3 | Geen asbest |

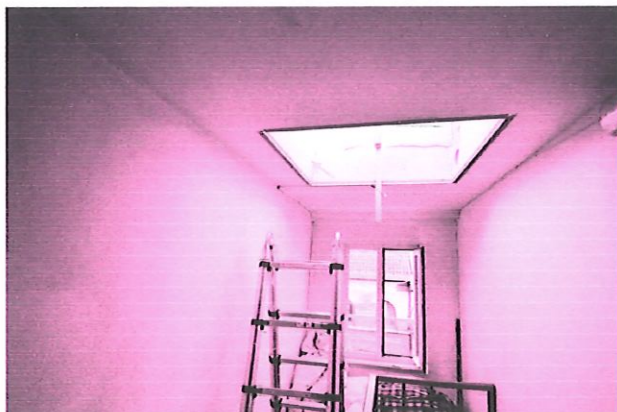
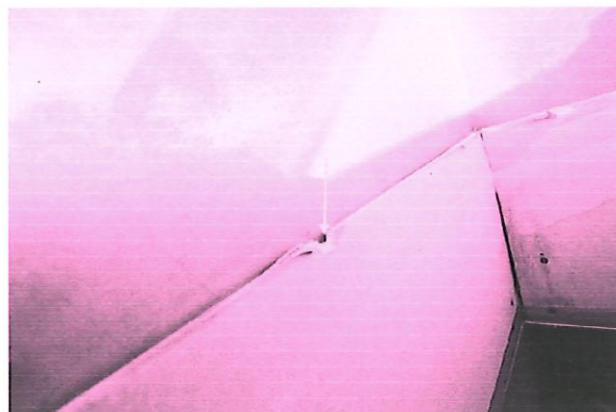
## Fiche 9: Generieke plaat- koepel - derde verdieping

Geen asbest

| # | Type | Referentie | Resultaat |
|---|---|---|---|
| 9.1 | Puntmonster | 97587 - 5 | Geen asbest |
