# Asbestinventarisatetest

Dragonderstraat 50, 1640 Sint-Genesius-Rode

Attestnummer : **20260805-000001.001**

Uitgegeven op : **11.08.2026**

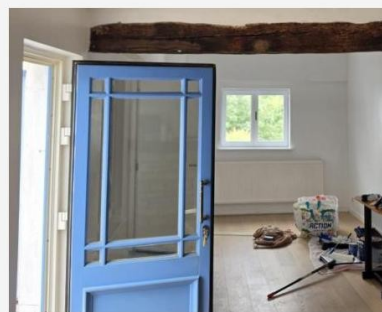
### Fiche 1: Kit aan de ramen

| Beschrijving | Notitie | Terug te vinden op plannen |
|---|---|---|
| Fiche 1: Kit aan de ramen | De kit aan de ramen is niet asbestverdacht. Alle ramen werden gecontroleerd. | - |

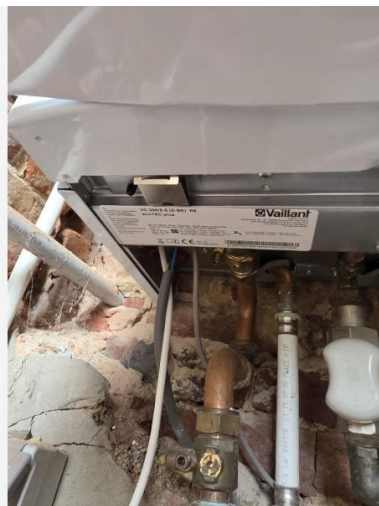
## Fiche 2: CV-ketel (niet verdacht)

| Beschrijving | Notitie | Terug te vinden op plannen |
|---|---|---|
| Fiche 2: CV-ketel (niet verdacht) | De CV-ketel (dichtingen, isolerend materiaal) is niet asbestverdacht. | - |

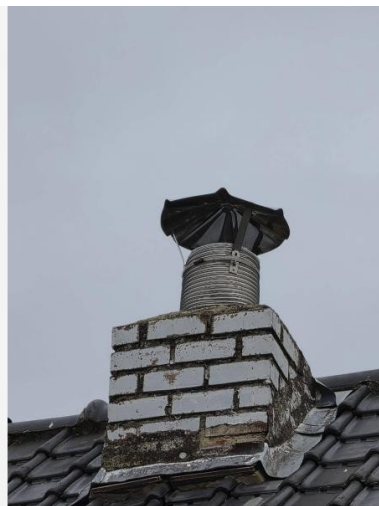
## Fiche 3: Rookgaskanaal (niet verdacht)

| Beschrijving | Notitie | Terug te vinden op plannen |
|---|---|---|
| Fiche 3: Rookgaskanaal (niet verdacht) | Het rookgaskanaal is niet-asbestverdacht. | - |

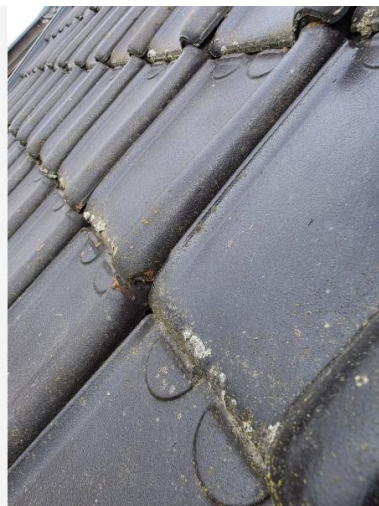
## Fiche 4: Dakbedekking bestaande uit pannen (niet verdacht)

| Beschrijving | Notitie | Terug te vinden op plannen |
|---|---|---|
| Fiche 4: Dakbedekking bestaande uit pannen (niet verdacht) | De dakbedekking is niet-asbestverdacht. | - |

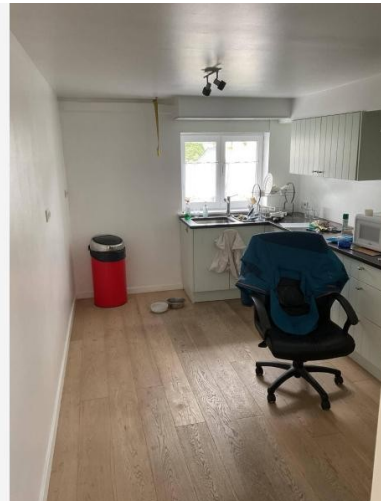
## Fiche 5: Plafonds en muren bestaande uit voorzetpanelen

| Beschrijving | Notitie | Terug te vinden op plannen |
|---|---|---|
| Fiche 5: Plafonds en muren bestaande uit voorzetpanelen | De plafonds en muren werden afgewerkt met niet-asbestverdachte voorzetpanelen die inspectie van de bedekte structuur (opbouw, pleisterwerk) verhinderen. | Plan 1.1: Gelijkvloers<br>Plan 1.3: 1ste verdieping |
