## Keuringsverslag van een elektrische laagspanning- en zeer lage spanningsinstallatie

### NIET CONFORM

**Datum keuring:** 12/06/2026

Straatnaam Gustaaf Callierlaan  
Huisnummer 91  
Busnummer 602  
Postcode 9000  
Gemeente GENT  
Land België

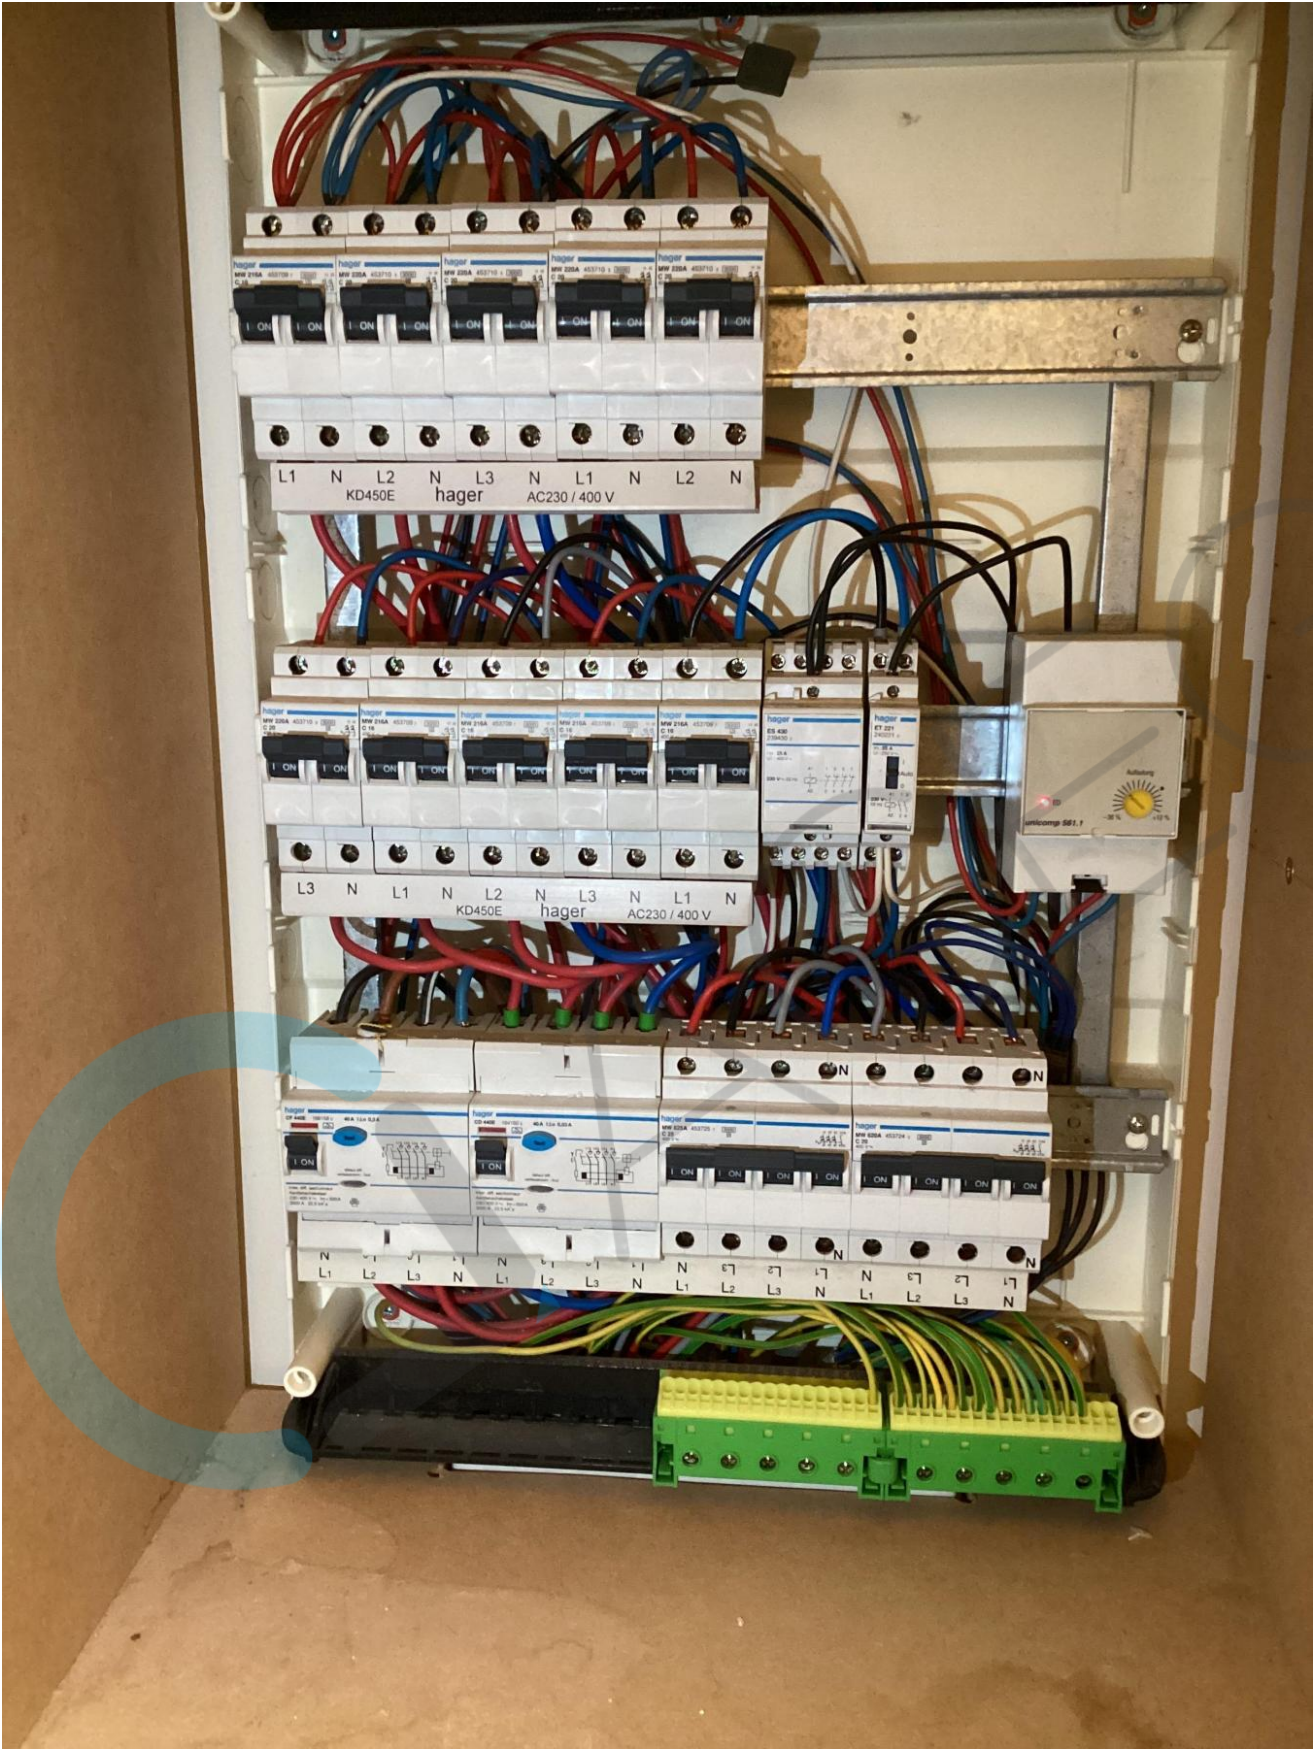
Continuïteit

I2.03 De continuïteit van equipotentiaalverbindingen en/of beschermingsgeleiders zijn niet gewaarborgd. (Boek 1 Onderafdeling 5.3.5.3.G. en 5.4.3.5)

N22 De elektrische installatie is grondig na te zien en conform te maken volgens de voorschriften van het AREI boek 1.
