## Controlebezoek - Periodiek [Hfst 6.5]

### Niet conform

Verslagnummer:  
32/24082026/62547/74104/1

Inspectie adres: Vossekotstraat 56, 9100 Sint-Niklaas (België)

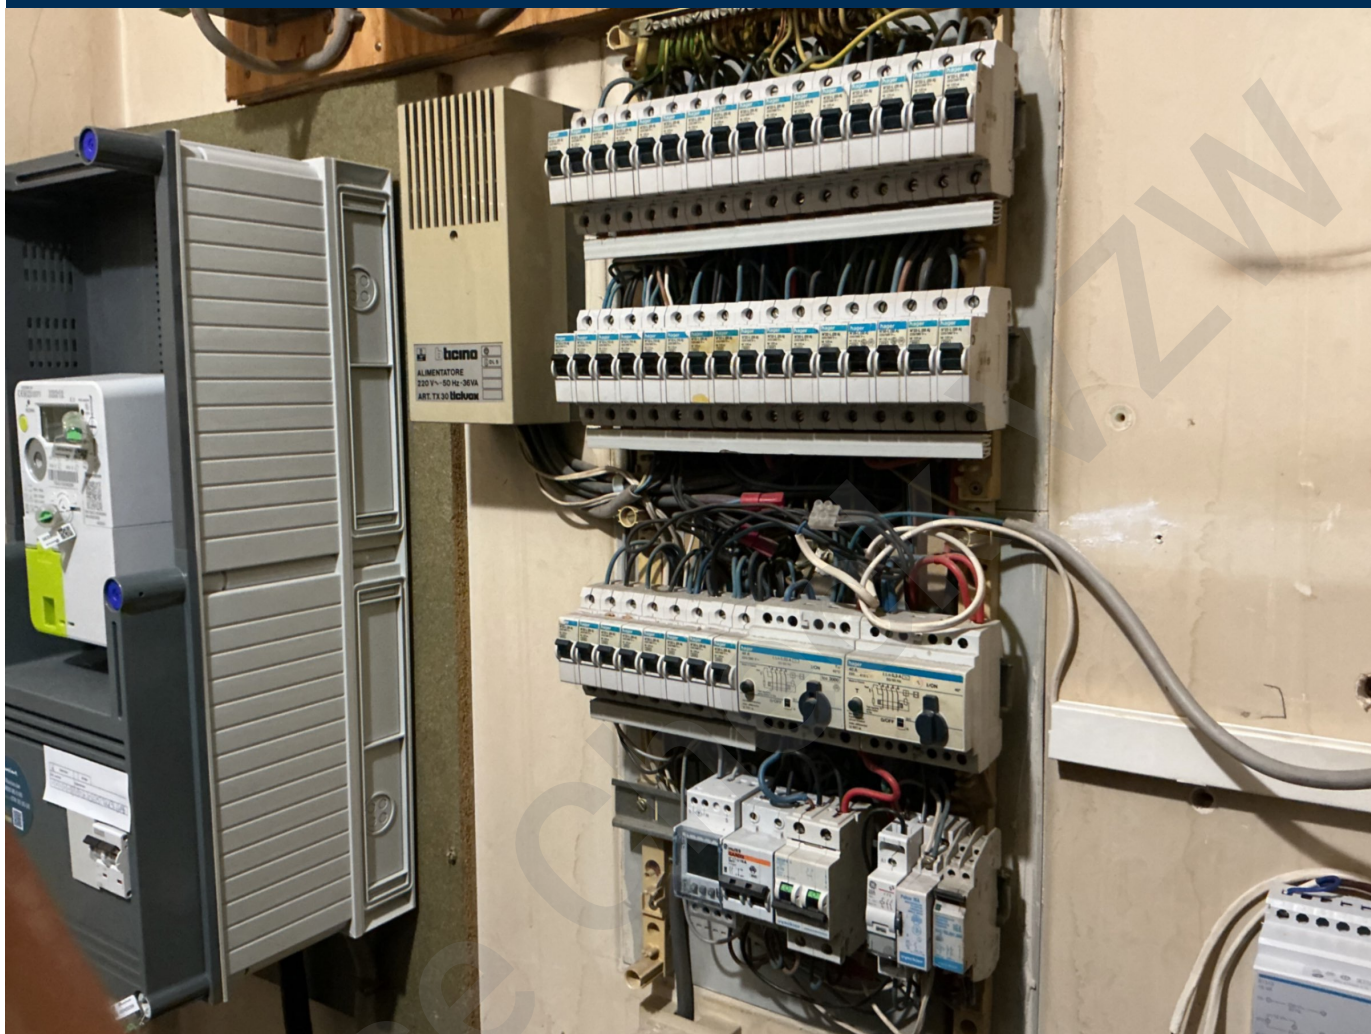
## Elektrisch bord

- De aarding is niet conform. - oAfd 4.2.3.2; oAfd 4.2.4.3; Afd 5.4.2
- De aarding van de stopcontacten zijn niet aangesloten op de aardingsgeleider. - oAfd 5.3.5.2.b

- Extra opmerking: Oa living
- Het verdeelbord is onvoldoende gemarkeerd. Individuele markering, voedingsspanning en/of gevarendriehoek ontbreken. - oAfd 3.1.3.3; Afd 9.4.1

- Extra opmerking: Oa badkamer boven
- Geleiders van het type VOB zijn niet in een buis geplaatst en/of zoals het zou moeten. - oAfd 5.2.9.3
- Extra opmerking: Oa boven teller

- Aansluitingen voor samenvoegingen, verbindingen of aftakkingen van kabels werden niet uitgevoerd in overeenstemming met de regels van de kunst in dozen, borden, aansluitklemmen van schakelaars, stopcontacten of in de ruimtes van hanglichtarmaturen. De inbouwdozen van schakelaars en stopcontacten moeten voldoende groot zijn om gemakkelijk verbindingen hierin te kunnen maken. - oAfd 5.1.1.2; Afd 1.4.1; Afd 1.4.2; Afd 5.2.6

- Extra opmerking: Oa boven teller
- De schakelaars en/of aftakdozen zijn niet conform. - oAfd 5.3.5.2; oAfd 5.3.5.4; Afd 2.4.3; Afd 8.2.; Afd 8.2.2
- Extra opmerking: Oa slaapkamer zolder en living

- Preventieve maatregelen tegen brand zijn niet genomen. - Afd 5.2.7
- Extra opmerking: Oa boven teller
- De differentieelstroombeschermingsinrichting is niet van het type A en/of diegene die aan het hoofd van de installatie is geplaatst heeft geen nominale stroom van ten minste 40A. - oAfd 5.3.5.3.a ; oAfd 5.3.5.5; Afd 8.2.1; Afd 8.2.2

- Er bevinden zich differentieelstroombeschermingsinrichtingen van het type AC in de installatie, welke niet meer toegelaten zijn. - oAfd 5.3.5.3.a
- meer dan 2 geleiders per aansluitklem van een automaat

- 2 verschillende sectie van geleiders per aansluitklem van een automaat

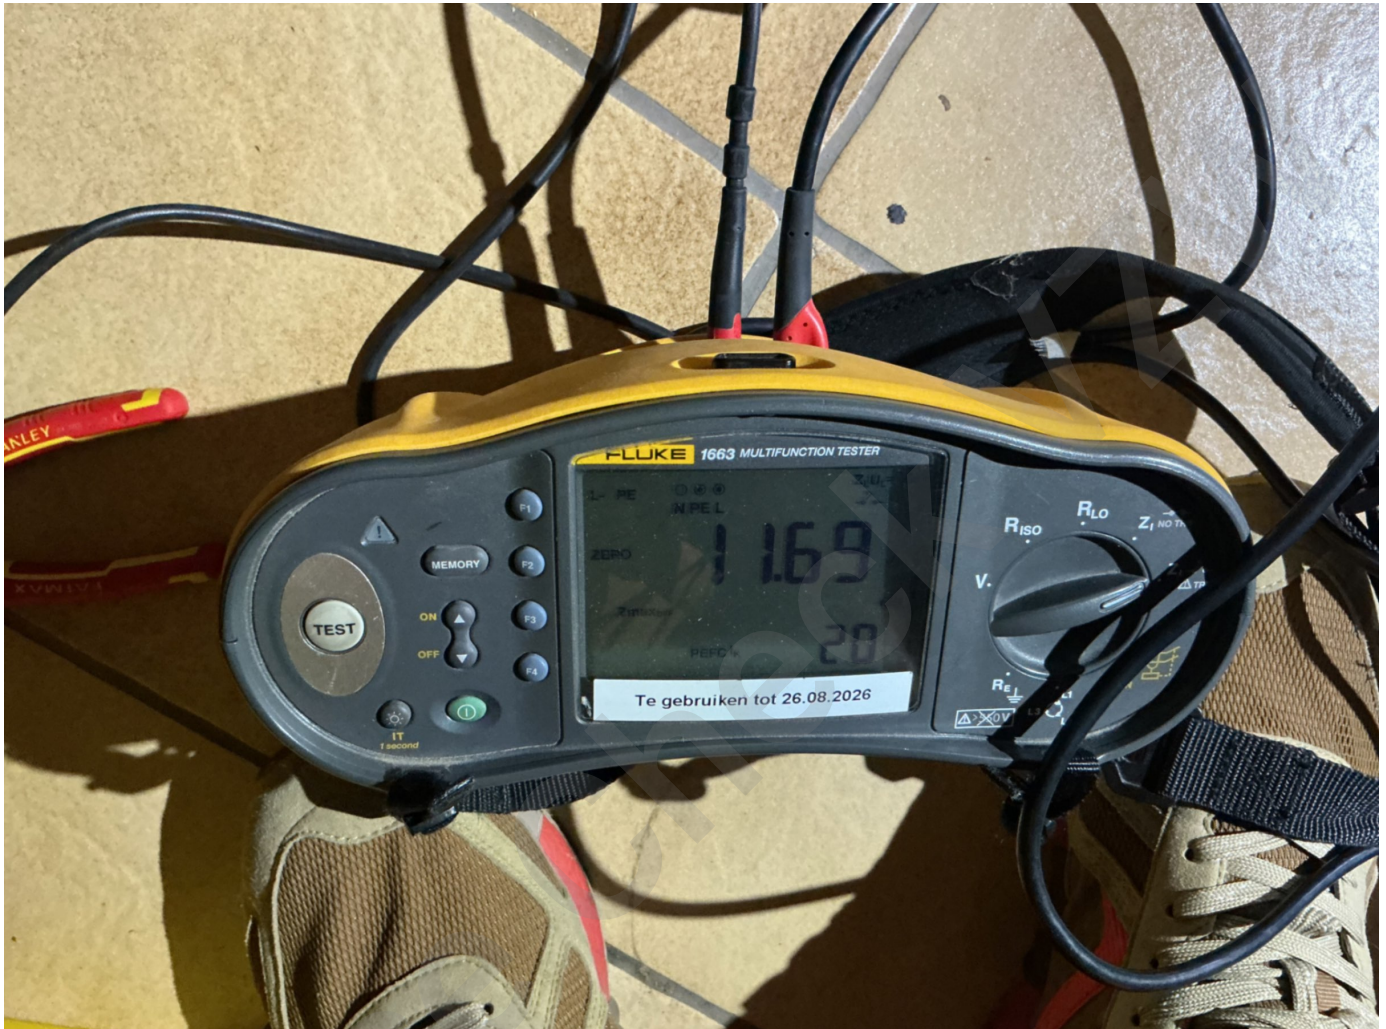
## Metingen

Aardingsweerstand: 11,69 ohm(mli)

Minimale isolatieweerstand: 3,94 MΩ
