**Verslag huishoudelijke elektrische installatie op laagspanning en zeer lage spanning****Algemeen:**

| Referentie: <b>008-20260902-02</b> | Datum controle: <b>02/09/2026</b> |

| Adres installatie: <b>Buitingweg 29, 3550 - Heusden-Zolder</b> | Nummer teller(s): <b>57440608</b> |

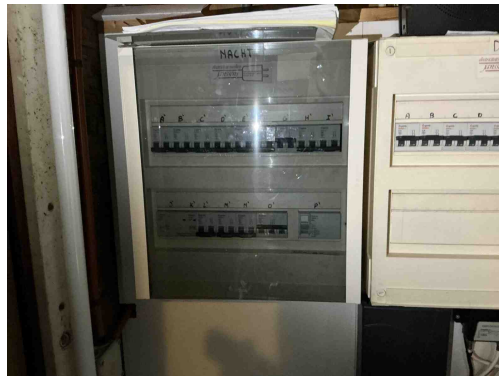
**B17** - De voedingsspanning is niet op elk bord vermeld (Boek 1: 3.1.3.3).  
*Opmerking: Oa bord 1, bord 2*

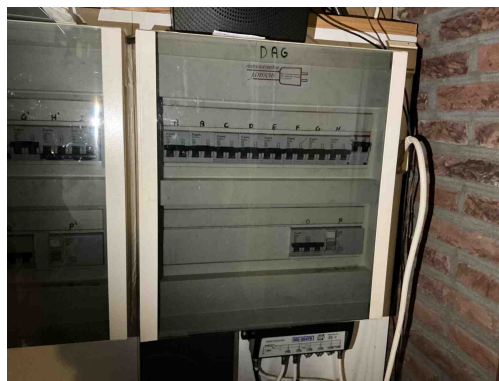
**B17** - De voedingsspanning is niet op elk bord vermeld (Boek 1: 3.1.3.3).  
*Opmerking: Oa bord 1, bord 2*

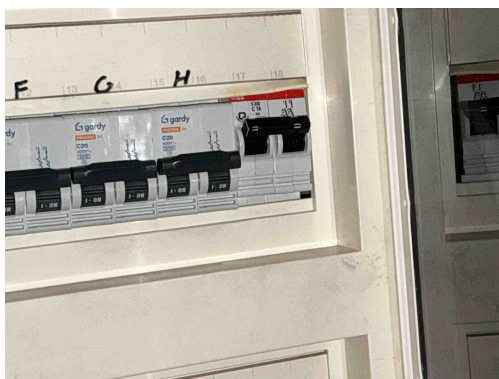
**B04** - De aanduiding van de kringen, klemmen en/of schakelapparatuur ontbreekt, is onjuist of is onvolledig (Boek 1: 3.1.3.1/5.1.6.1).  
*Opmerking: Oa bord 1*

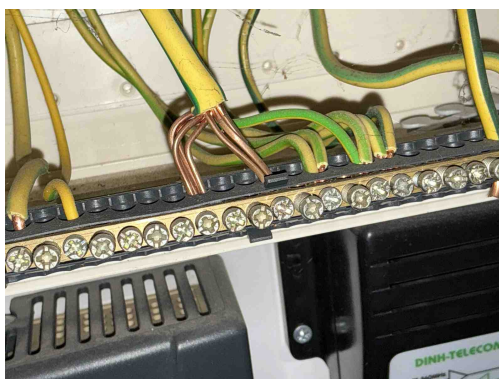
**T21** - Het elektrisch materieel is niet geplaatst volgens de voorschriften van de fabrikant/ regels van goed vakmanschap . (Boek 1: 1.4.1.3)  
*Opmerking: Oa ophangingsvijzen niet afgedekt bord 1 en bord 2, aardgeleider niet op correcte wijze aangesloten,....*

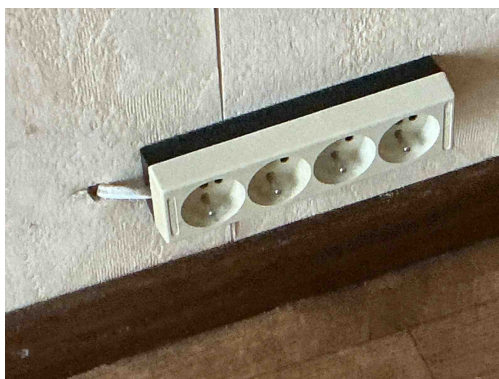
**T21** - Het elektrisch materieel is niet geplaatst volgens de voorschriften van de fabrikant/ regels van goed vakmanschap . (Boek 1: 1.4.1.3)

*Opmerking: Oa ophangingsvijzen niet afgedekt bord 1 en bord 2, aardgeleider niet op correcte wijze aangesloten,....*

**C38** - Het gebruikte kabeltype (snoerkabel) voldoet niet aan de specificaties die van toepassing zijn op voedingsleidingen voor vaste installatie (Boek 1: 1.4.2.1, 5.2.6.2).

*Opmerking: Oa slaapkamer 1*

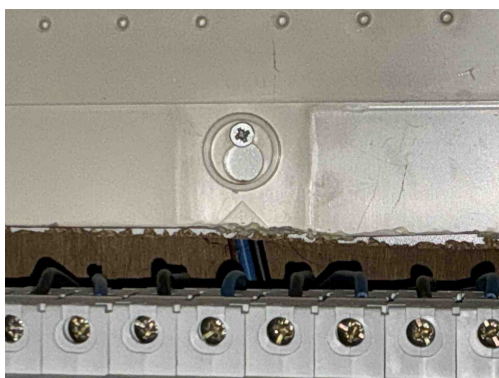
**T21** - Het elektrisch materieel is niet geplaatst volgens de voorschriften van de fabrikant/ regels van goed vakmanschap . (Boek 1: 1.4.1.3)

*Opmerking: Oa ophangingsvijzen niet afgedekt bord 1 en bord 2, aardgeleider niet op correcte wijze aangesloten,....*

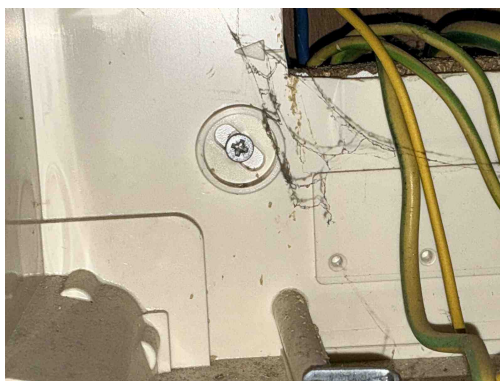
**T21** - Het elektrisch materieel is niet geplaatst volgens de voorschriften van de fabrikant/ regels van goed vakmanschap . (Boek 1: 1.4.1.3)

*Opmerking: Oa ophangingsvijzen niet afgedekt bord 1 en bord 2, aardgeleider niet op correcte wijze aangesloten,....*

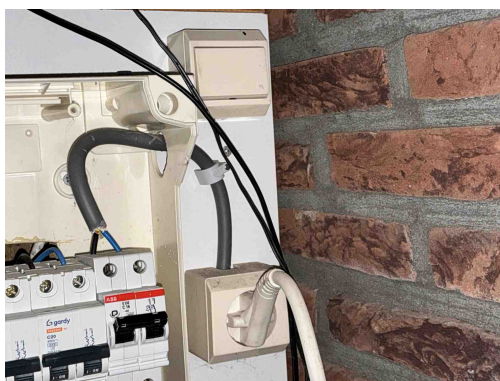
**T13** - Opbouwcontactdozen en/of -schakelaars zonder achterplaatje mogen niet rechtstreeks op een brandbare ondergrond bevestigd worden (Boek 1: 4.3.3.5).

*Opmerking: Oa ingang*

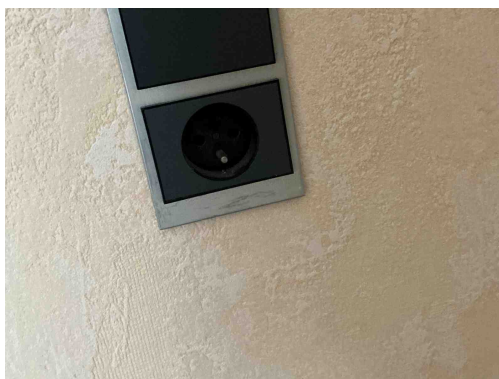
**T11** - De contactdozen waarvan de toegekende stroomsterkte maximaal 16A en de toegekende spanning maximaal 250V bedraagt en niet bedoeld zijn voor de voeding van een of meerdere verbruikstoestellen voor een specifiek doel en niet geplaatst zijn in of op schakel- en verdeelborden, beschikken niet of IPXX-D (incl. gemeenschappelijke delen residentieel geheel) (Boek 1: 4.2.2.3/5.3.5.2).

*Opmerking: Oa Keuken, slaapkamer, kelder*

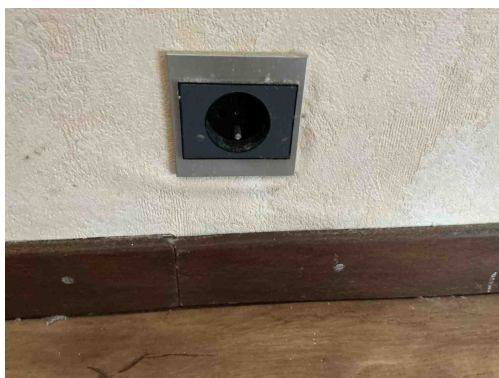
**T11** - De contactdozen waarvan de toegekende stroomsterkte maximaal 16A en de toegekende spanning maximaal 250V bedraagt en niet bedoeld zijn voor de voeding van een of meerdere verbruikstoestellen voor een specifiek doel en niet geplaatst zijn in of op schakel- en verdeelborden, beschikken niet of IPXX-D (incl. gemeenschappelijke delen residentieel geheel) (Boek 1: 4.2.2.3/5.3.5.2).

*Opmerking: Oa Keuken, slaapkamer, kelder*

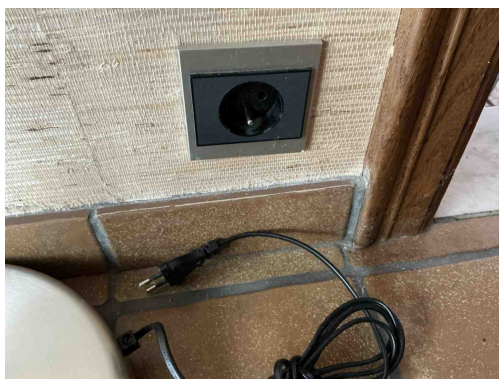
**T11** - De contactdozen waarvan de toegekende stroomsterkte maximaal 16A en de toegekende spanning maximaal 250V bedraagt en niet bedoeld zijn voor de voeding van een of meerdere verbruikstoestellen voor een specifiek doel en niet geplaatst zijn in of op schakel- en verdeelborden, beschikken niet of IPXX-D (incl. gemeenschappelijke delen residentieel geheel) (Boek 1: 4.2.2.3/5.3.5.2).

*Opmerking: Oa Keuken, slaapkamer, kelder*

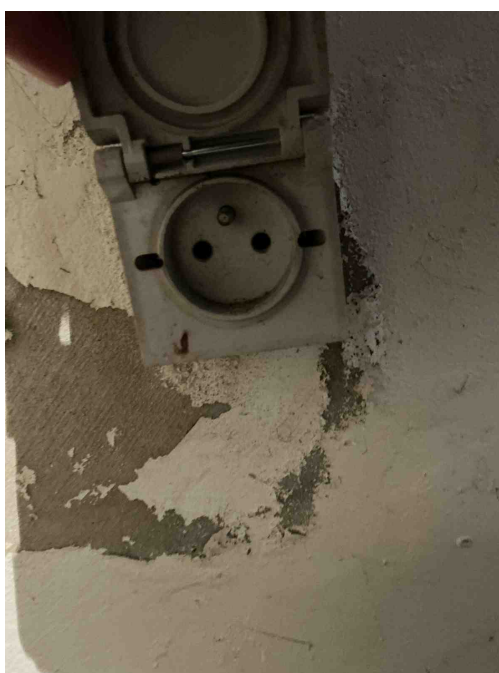
**T11** - De contactdozen waarvan de toegekende stroomsterkte maximaal 16A en de toegekende spanning maximaal 250V bedraagt en niet bedoeld zijn voor de voeding van een of meerdere verbruikstoestellen voor een specifiek doel en niet geplaatst zijn in of op schakel- en verdeelborden, beschikken niet of IPXX-D (incl. gemeenschappelijke delen residentieel geheel) (Boek 1: 4.2.2.3/5.3.5.2).

*Opmerking: Oa Keuken, slaapkamer, kelder*

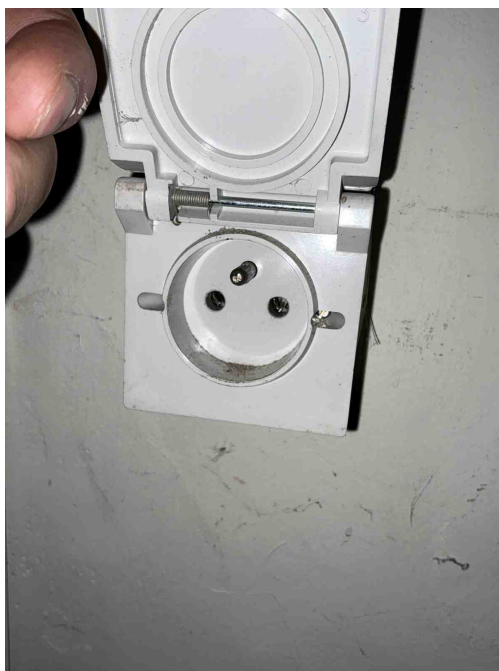
**T11** - De contactdozen waarvan de toegekende stroomsterkte maximaal 16A en de toegekende spanning maximaal 250V bedraagt en niet bedoeld zijn voor de voeding van een of meerdere verbruikstoestellen voor een specifiek doel en niet geplaatst zijn in of op schakel- en verdeelborden, beschikken niet of IPXX-D (incl. gemeenschappelijke delen residentieel geheel) (Boek 1: 4.2.2.3/5.3.5.2).

*Opmerking: Oa Keuken, slaapkamer, kelder*

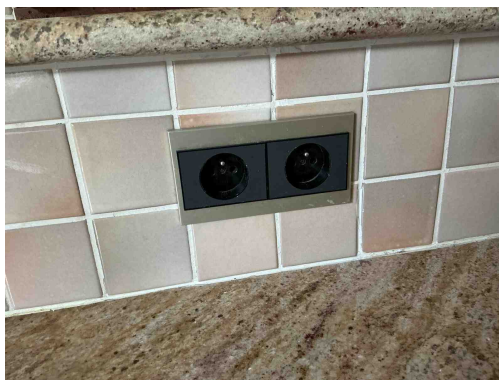
**T11** - De contactdozen waarvan de toegekende stroomsterkte maximaal 16A en de toegekende spanning maximaal 250V bedraagt en niet bedoeld zijn voor de voeding van een of meerdere verbruikstoestellen voor een specifiek doel en niet geplaatst zijn in of op schakel- en verdeelborden, beschikken niet of IPXX-D (incl. gemeenschappelijke delen residentieel geheel) (Boek 1: 4.2.2.3/5.3.5.2).

*Opmerking: Oa Keuken, slaapkamer, kelder*

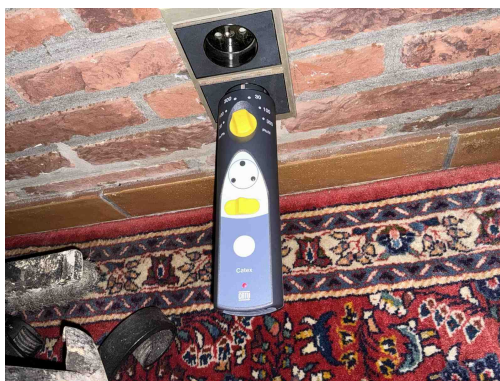
**A16** - Er is geen continuïteit van de beschermingsgeleider van de contactdoos (Boek 1: 5.4.3.4).  
*Opmerking: Oa living*

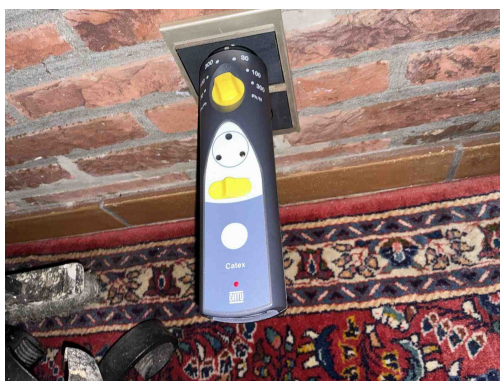
**A16** - Er is geen continuïteit van de beschermingsgeleider van de contactdoos (Boek 1: 5.4.3.4).  
*Opmerking: Oa living*
