# Asbestinventarisatetest

Quinten Matsijsstraat 41/3, 2900 Schoten

Attestnummer : 20260830-000072.000

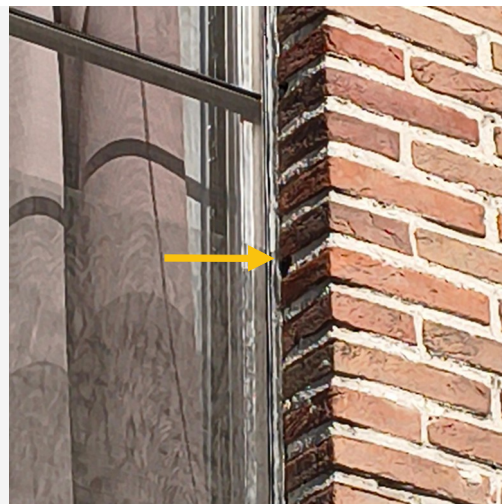
Overzichtsfoto

Het asbestmateriaal valt onder de mijlpaal van 2040.

| Eindbeoordeling materiaalrisico | Laag materiaalrisico en/of verlaagde kans op vezelvrijgave |

| Toestand van het materiaal | Licht beschadigd, licht verweerd. Intacte calciumsilicaatplaat of materiaal met categorie 3-gebondenheid |

| Beschrijving | Mastiek aan raamkozijn/gevel |
| Asbestmateriaal | In-situ afwerkingslagen - Pasta, stopverf, voegsel, stopsel, vulsel, mastiek, kitten, ... |

- Zorg voor een veilig beheer. Vermijd het beschadigen van het asbestmateriaal. Controleer de toestand jaarlijks op wijzigingen.

- Eenvoudige handelingen: mag via doe-het-zelf of door werknemer(s) met opleidingsattest eenvoudige handelingen  
U mag deze asbesttoepassing zelf verwijderen in zijn geheel zonder het materiaal te beschadigen. Fixeer het materiaal bij verwijdering en zorg dat het dubbel wordt verpakt. Maak gebruik van de nodige veiligheidsvoorzieningen (o.a. wegwerpoverall, FFP3-masker, handschoenen, overschoenen, ...). Informeer u onderaan dit attest in het hoofdstuk "Toelichting" en raadpleeg de website van OVAM:  
<https://ovam.vlaanderen.be/voorzorgsmaatregelen-bij-asbestverwijdering>

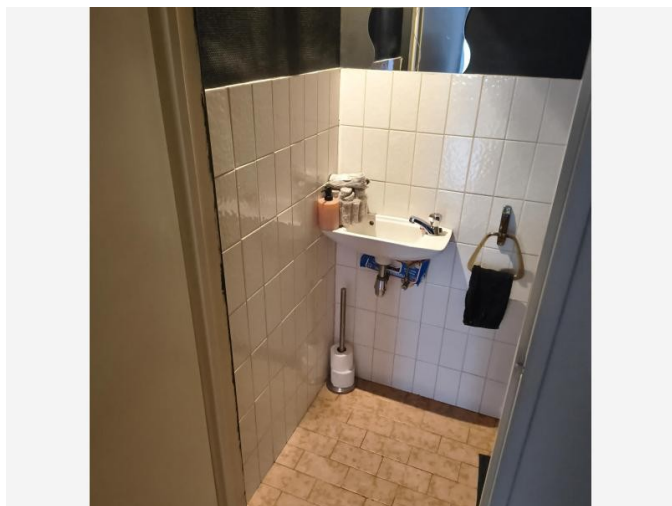
Situeringfoto

Achter de muurtegels zit mogelijk asbesthoudende cementlijm. Bij verwijdering is het raadzaam om een staal te laten nemen en de nodige beschermingsmiddelen te dragen (o.a. wegwerpooverall, FFP3-masker, handschoenen, overschoenen, ...).

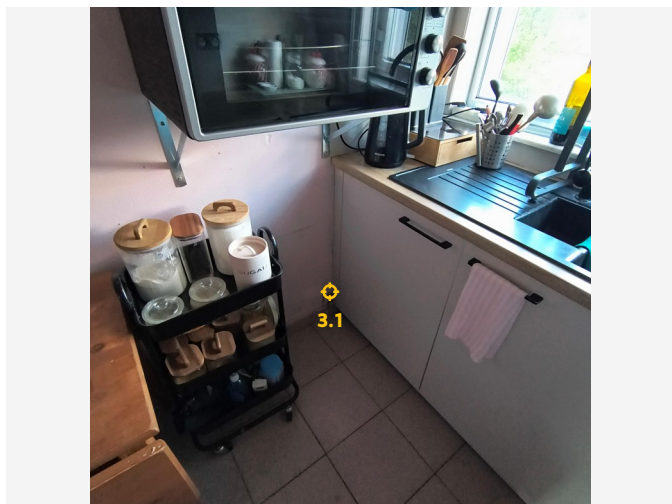
## Fiche 3: Pleisterwerk muren

Geen asbest

| # | Type | Referentie | Resultaat |
|---|---|---|---|
| 3.1 | Mengmonster | M01 | Geen asbest |

| Beschrijving | Pleisterwerk muren |
