# Asbestinventarisatattest

Quinten Matsijsstraat 41, 2900 Schoten  
Gemeenschappelijke delen

Attestnummer : 20260830-000074.000

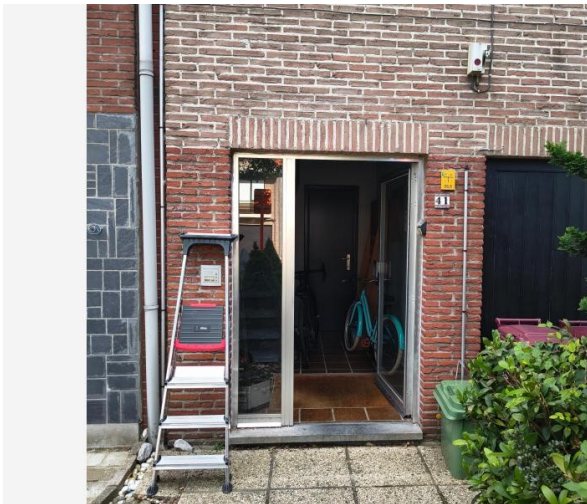
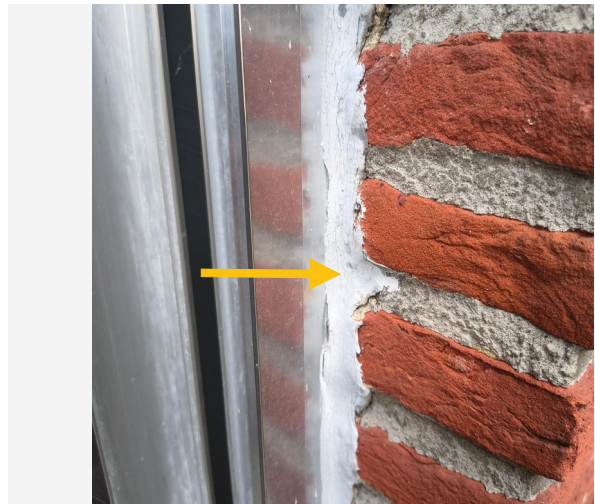
Overzichtsfoto

Detailfoto

Het asbestmateriaal valt onder de mijlpaal van 2040.

| Eindbeoordeling materiaalrisico | Laag materiaalrisico en/of verlaagde kans op vezelvrijgave |

| Toestand van het materiaal | Licht beschadigd, licht verweerd. Intacte calciumsilicaatplaat of materiaal met categorie 3-gebondenheid |

| Beschrijving | Mastiek aan schrijnwerk/gevel |
| Asbestmateriaal | In-situ afwerkingslagen - Pasta, stopverf, voegsel, stopsel, vulsel, mastiek, kitten, ... |

- Zorg voor een veilig beheer. Vermijd het beschadigen van het asbestmateriaal. Controleer de toestand jaarlijks op wijzigingen.

- Eenvoudige handelingen: mag via doe-het-zelf of door werknemer(s) met opleidingsattest eenvoudige handelingen  
U mag deze asbesttoepassing zelf verwijderen in zijn geheel zonder het materiaal te beschadigen. Fixeer het materiaal bij verwijdering en zorg dat het dubbel wordt verpakt. Maak gebruik van de nodige veiligheidsvoorzieningen (o.a. wegwerpoverall, FFP3-masker, handschoenen, overschoenen, ...). Informeer u onderaan dit attest in het hoofdstuk "Toelichting" en raadpleeg de website van OVAM: <https://ovam.vlaanderen.be/voorzorgsmaatregelen-bij-asbestverwijdering>

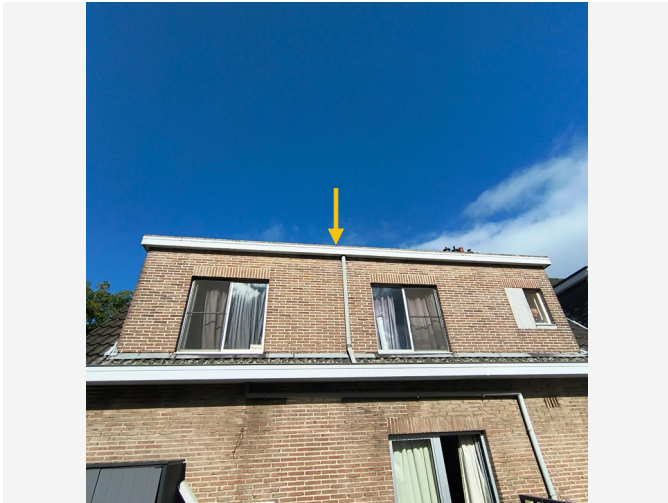
Situeringsfoto

**Reden:** Het te onderzoeken materiaal situeert zich hoger dan 3,50 m te rekenen vanaf een veilige ondergrond

**Uitleg van de asbestdeskundige:** Omwille van de hoogte is het inspectiegebied niet toegankelijk. Mogelijk is er asbesthoudend materiaal aanwezig op het dak (o.a. rookgaskanalen, roofing, ...) en dient men veiligheidsmaatregelen te treffen bij werkzaamheden.

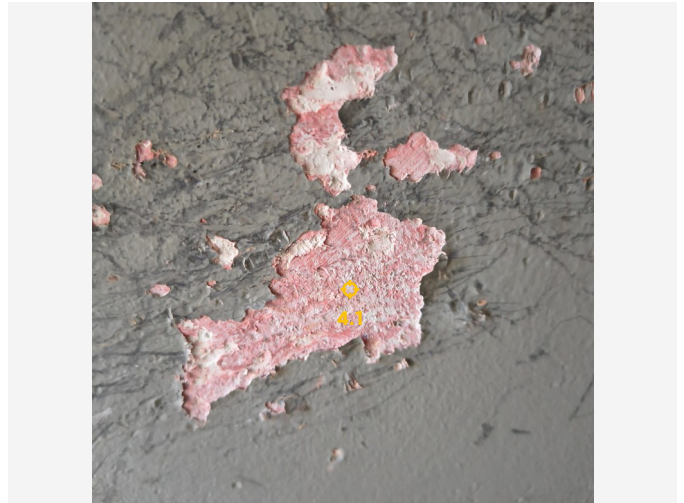
## Fiche 4: Pleisterwerk traphal

Overzichtsfoto

Detailfoto

Geen asbest

| # | Type | Referentie | Resultaat |
|---|---|---|---|
| 4.1 | Mengmonster | M01 | Geen asbest |

| Beschrijving | Pleisterwerk traphal |
