**Verslag huishoudelijke elektrische installatie op laagspanning en zeer lage spanning****Algemeen:**

| Referentie: <b>010-20260626-06</b> | Datum controle: <b>26/06/2026</b> |

| Adres installatie: | <b>Kort Ossegoor 1A, 2390 - Malle</b> | Nummer teller(s): | <b>1SAG1200204400</b> |

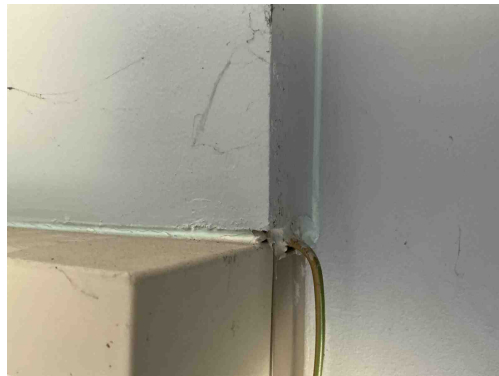
**B26** - Het elektrisch bord kon niet gedemonteerd worden (Boek 1: 5.3.5.1).  
*Opmerking: Oa bord 1*

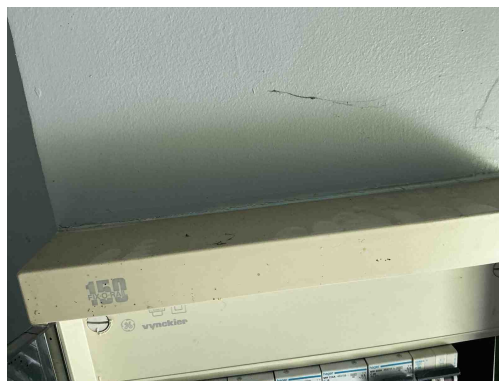
**B26** - Het elektrisch bord kon niet gedemonteerd worden (Boek 1: 5.3.5.1).  
*Opmerking: Oa bord 1*

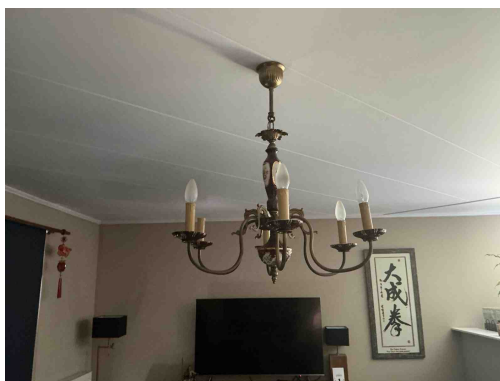
Klasse 00 armatuur  
*Opmerking: Oa living*

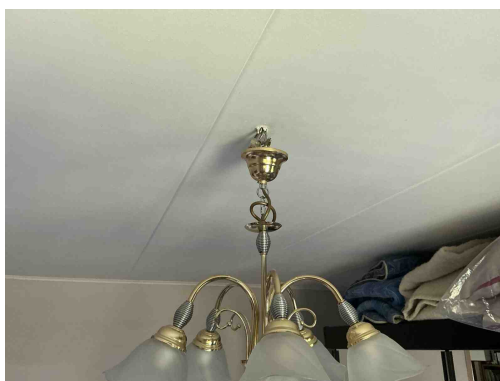
Klasse 00 armatuur  
*Opmerking: Oa living*

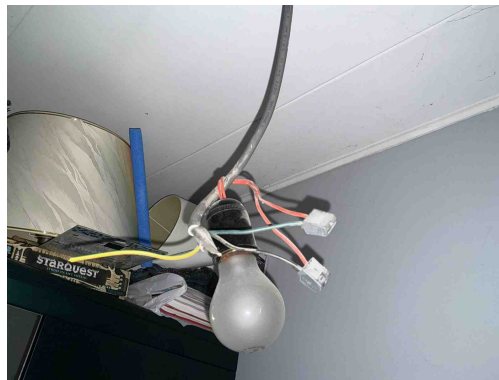
**C21** - Het gebruik van geleiders van het type VOB, zonder bijkomende afscherming is niet toegestaan (Boek 1: 5.2.9.6).  
*Opmerking: Oa badkamer ,berging ,...*

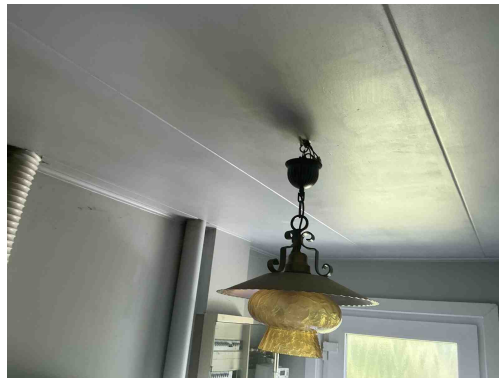
**C21** - Het gebruik van geleiders van het type VOB, zonder bijkomende afscherming is niet toegestaan (Boek 1: 5.2.9.6).  
*Opmerking: Oa badkamer ,berging ,...*

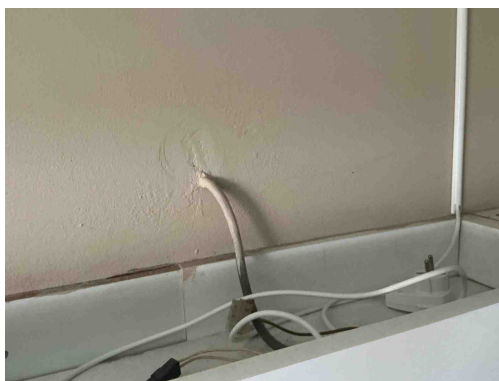
**C21** - Het gebruik van geleiders van het type VOB, zonder bijkomende afscherming is niet toegestaan (Boek 1: 5.2.9.6).  
*Opmerking: Oa badkamer ,berging ,...*

**C26** - De verbindingen zijn niet gebeurd in borden, in aftakdozen, aan de klemmen van contactdozen, schakelaars of in de verlichtingstoestellen (Boek 1: 5.2.6.1).  
*Opmerking: Oa badkamer*

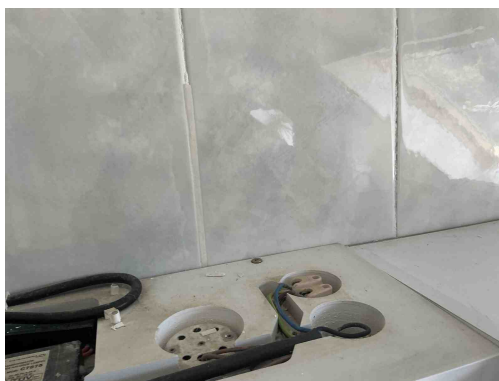
**C21** - Het gebruik van geleiders van het type VOB, zonder bijkomende afscherming is niet toegestaan (Boek 1: 5.2.9.6).  
*Opmerking: Oa badkamer ,berging ,...*

**C26** - De verbindingen zijn niet gebeurd in borden, in aftakdozen, aan de klemmen van contactdozen, schakelaars of in de verlichtingstoestellen (Boek 1: 5.2.6.1).  
*Opmerking: Oa badkamer*

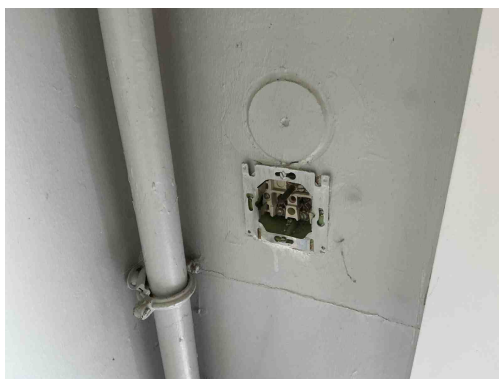
**T09** - Bepaalde contactdozen en/of schakelaars zijn beschadigd (Boek 1: 1.4.1.3).  
*Opmerking: Oa berging*

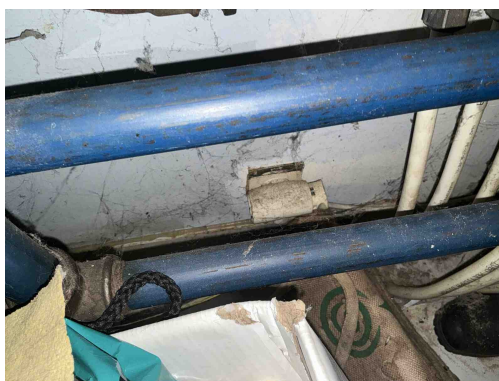
**T09** - Bepaalde contactdozen en/of schakelaars zijn beschadigd (Boek 1: 1.4.1.3).  
*Opmerking: Oa berging*

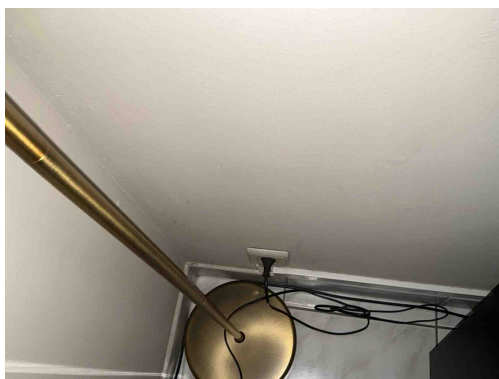
**T10** - Bepaalde contactdozen en/of schakelaars zijn niet degelijk bevestigd (Boek 1: 1.4.1.3).  
*Opmerking: Oa living , eetplaats , berging,...*

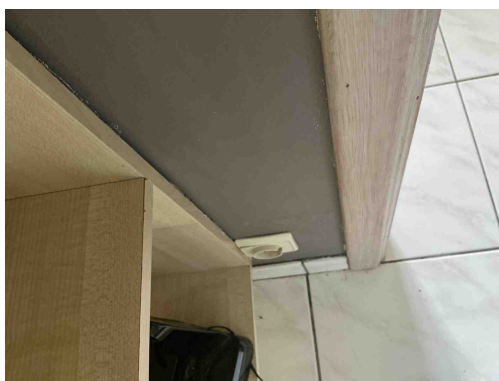
**T10** - Bepaalde contactdozen en/of schakelaars zijn niet degelijk bevestigd (Boek 1: 1.4.1.3).  
*Opmerking: Oa living , eetplaats , berging,...*

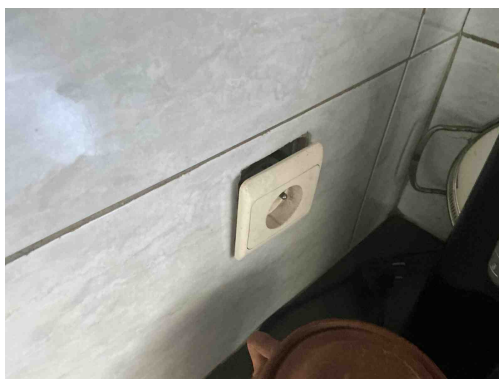
**T10** - Bepaalde contactdozen en/of schakelaars zijn niet degelijk bevestigd (Boek 1: 1.4.1.3).  
*Opmerking: Oa living , eetplaats , berging,...*

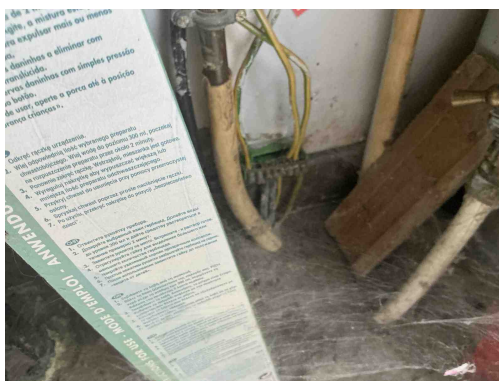
**A10** - De aardingsonderbreker ontbreekt (Boek 1: 5.4.3.5).  
*Opmerking: Algemeen*

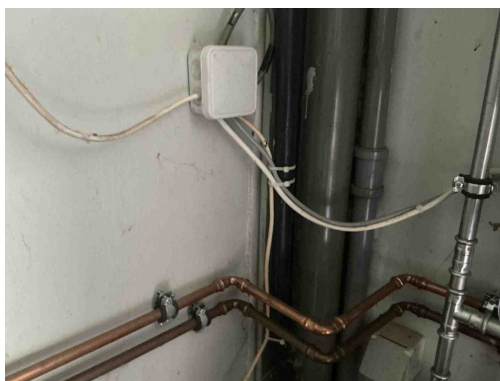
**C38** - Het gebruikte kabeltype (snoerkabel) voldoet niet aan de specificaties die van toepassing zijn op voedingsleidingen voor vaste installatie (Boek 1: 1.4.2.1, 5.2.6.2).

*Opmerking: Oa keuken en berging*

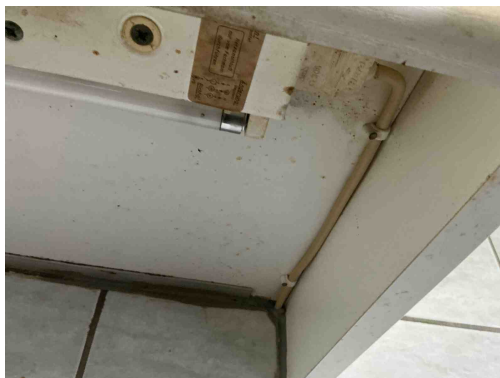
**C38** - Het gebruikte kabeltype (snoerkabel) voldoet niet aan de specificaties die van toepassing zijn op voedingsleidingen voor vaste installatie (Boek 1: 1.4.2.1, 5.2.6.2).

*Opmerking: Oa keuken en berging*

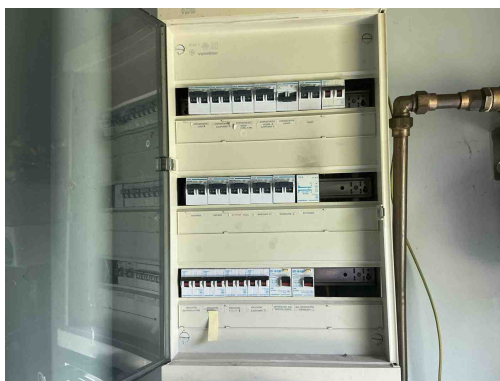
**B17** - De voedingsspanning is niet op elk bord vermeld (Boek 1: 3.1.3.3).  
*Opmerking: Oa bord 1*

**B06** - Het elektrisch verdeelbord heeft niet de minimale beschermingsgraad IPXX-B in een gewone ruimte (Boek 1: 4.2.2.3).  
*Opmerking: Oa bord 1*

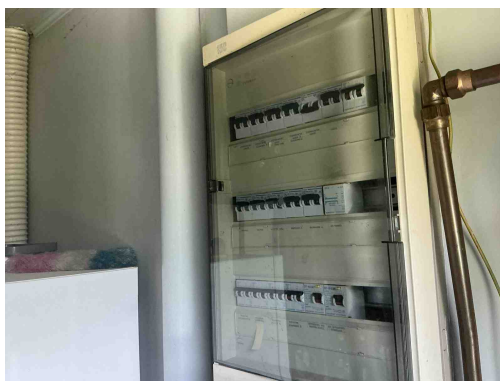
**B17** - De voedingsspanning is niet op elk bord vermeld (Boek 1: 3.1.3.3).  
*Opmerking: Oa bord 1*

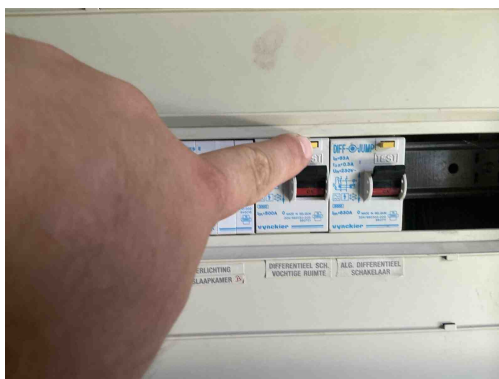
**D01** - De differentieelstroominrichting schakelt niet uit na indrukken van de testknop (Boek 1: 5.3.5.3).  
*Opmerking: Oa bord 1*

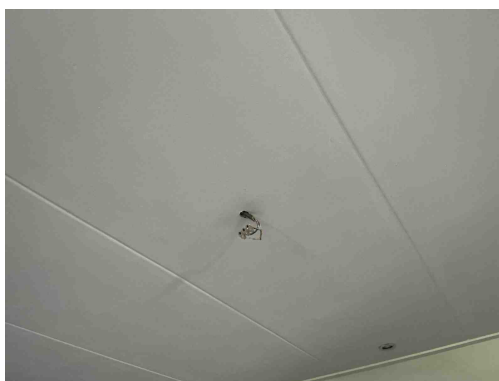
**C28** - Niet gebruikte leidingen onder spanning zijn niet op een degelijke manier geïsoleerd of verwijderd (Boek 1: 4.2.1.1).  
*Opmerking: Oa slaapkamer*
