**Verslag huishoudelijke elektrische installatie op laagspanning en zeer lage spanning****Algemeen:**

| Referentie: <b>007-20260903-07</b> | Datum controle: <b>03/09/2026</b> |

| Adres installatie: <b>Eksterstraat 76, 3530 - Houthalen-Helchteren</b> | Nummer teller(s): <b>1lgz0512757118</b> |

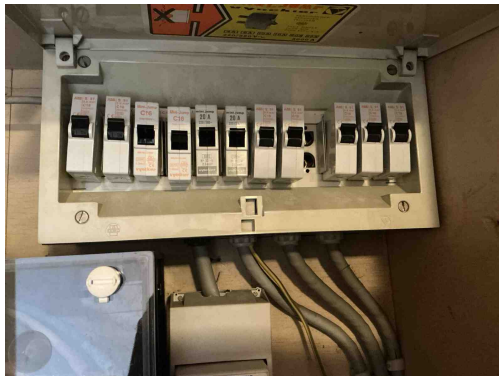
**B17** - De voedingsspanning is niet op elk bord vermeld (Boek 1: 3.1.3.3).

**B18** - Het volgnummer is niet op elk bord vermeld (Boek 1: 3.1.3.3).

**T02** - Gevaar voor rechtstreekse aanraking: genaakbare delen onder spanning (Boek 1: 4.2.2).

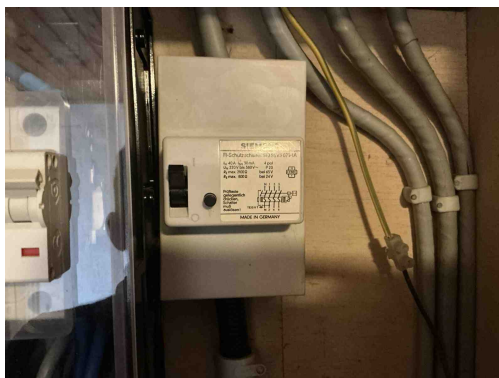
**B17** - De voedingsspanning is niet op elk bord vermeld (Boek 1: 3.1.3.3).

**B18** - Het volgnummer is niet op elk bord vermeld (Boek 1: 3.1.3.3).

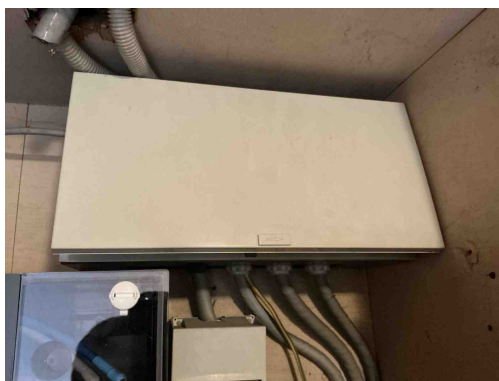
**B17** - De voedingsspanning is niet op elk bord vermeld (Boek 1: 3.1.3.3).

**B18** - Het volgnummer is niet op elk bord vermeld (Boek 1: 3.1.3.3).

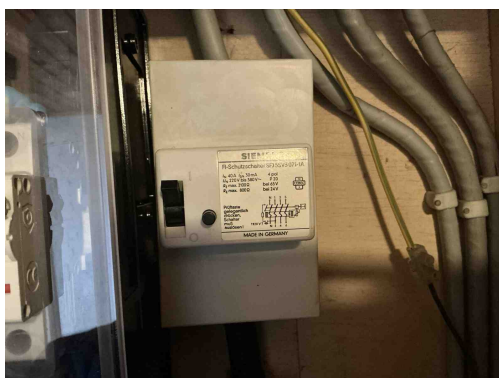
**B29** - Het elektrisch verdeelbord in een huishoudelijke ruimte is niet voorzien van een deur (Boek1: 5.3.5.1).

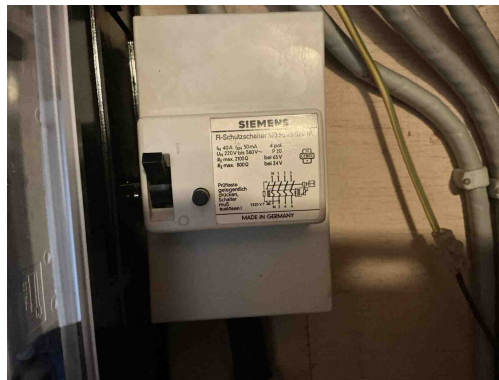
**D24** - De differentieelstroombeschermingsinrichtingen die worden geplaatst in huishoudelijke installaties dienen tenminste van het type A te zijn (Boek 1: 5.3.5.3).

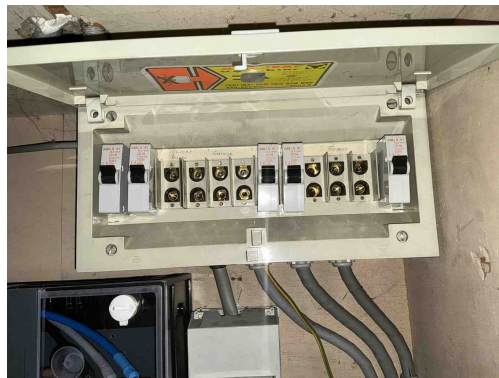
**B30** - De houder van de beveiliging in een huishoudelijke ruimte is niet voorzien van aangepaste kalibreerelementen (Boek1: 5.3.5.5).

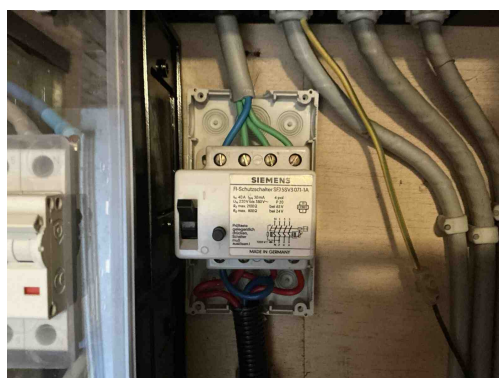
**D04** - De hoofddifferentieelstroominrichting is niet verzegelbaar (Boek 1: 4.2.4.3).

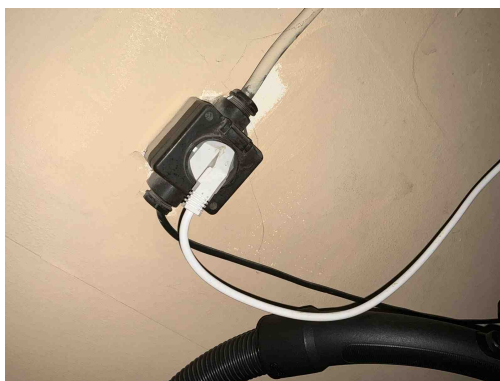
**T09** - Bepaalde contactdozen en/of schakelaars zijn beschadigd (Boek 1: 1.4.1.3).  
*Opmerking: Oa bureau*
