**Verslag huishoudelijke elektrische installatie op laagspanning en zeer lage spanning****Algemeen:**

| Referentie: <b>009-20260826-05</b> | Datum controle: <b>26/08/2026</b> |

| Adres installatie: | <b>Kapellekensbaan 58, 9280 - Lebbeke</b> | Nummer teller(s): | <b>1sag1100365515</b> |

| <input checked="" type="checkbox"/> 8.4.2 (Controlebezoek van een oude installatie bij verkoop) |

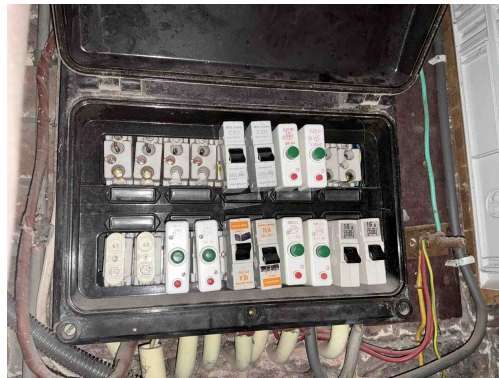
**B30** - De houder van de beveiliging in een huishoudelijke ruimte is niet voorzien van aangepaste kalibreerelementen (Boek1: 5.3.5.5).

**D08** - De nodige markeringen op de beveiligingstoestellen ontbreken of zijn onleesbaar (Boek 1: 5.3.5.5).

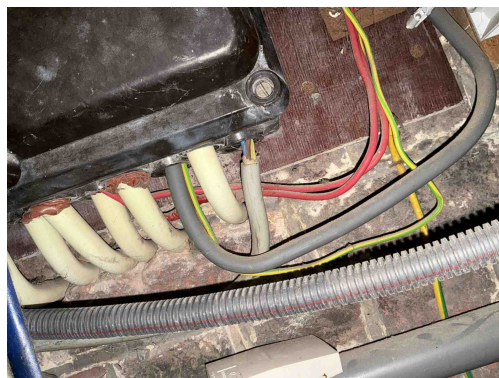
**C21** - Het gebruik van geleiders van het type VOB, zonder bijkomende afscherming is niet toegestaan (Boek 1: 5.2.9.6).

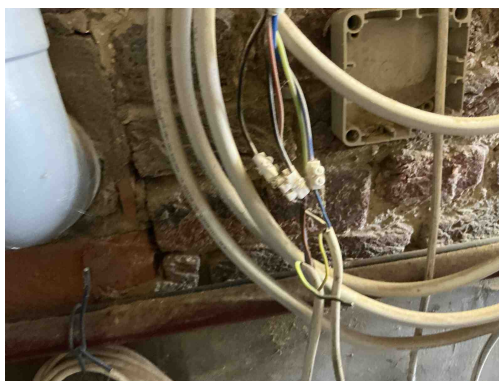
**C26** - De verbindingen zijn niet gebeurd in borden, in aftakdozen, aan de klemmen van contactdozen, schakelaars of in de verlichtingstoestellen (Boek 1: 5.2.6.1).

**C35** - Er zijn doorverbindingen gemaakt met lusterklemmen; er kon niet aangetoond worden dat deze klemmen geschikt zijn voor de aanwezige spanning, stroom en draadsectie en dat ze "CE" zijn (Boek 1: 1.4.2.1.).

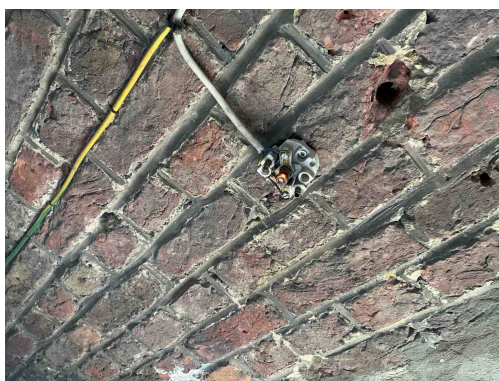
**T23** - Het elektrisch materiaal is beschadigd. (Boek 1: 1.4.1.3).

**T11** - De contactdozen waarvan de toegekende stroomsterkte maximaal 16A en de toegekende spanning maximaal 250V bedraagt en niet bedoeld zijn voor de voeding van een of meerdere verbruikstoestellen voor een specifiek doel en niet geplaatst zijn in of op schakel- en verdeelborden, beschikken niet of IPXX-D (incl. gemeenschappelijke delen residentieel geheel) (Boek 1: 4.2.2.3/5.3.5.2).

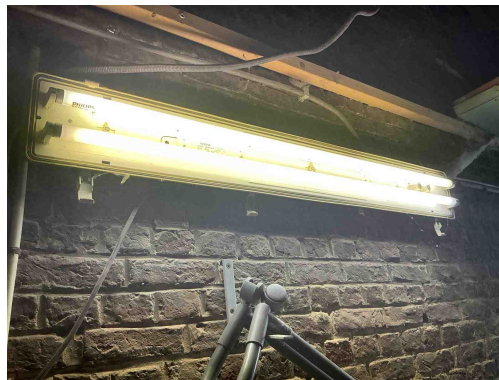
**T23** - Het elektrisch materiaal is beschadigd. (Boek 1: 1.4.1.3).

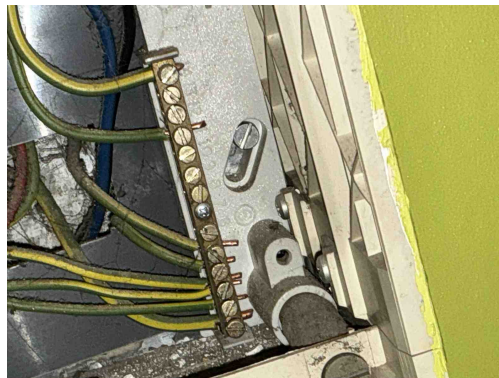
**T21** - Het elektrisch materieel is niet geplaatst volgens de voorschriften van de fabrikant/ regels van goed vakmanschap . (Boek 1: 1.4.1.3)

*Opmerking: Cemaansluiting niet afgedekt, ophanging vijzen niet afgedekt,*

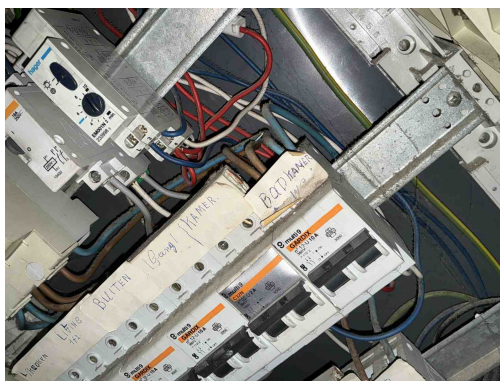
**T21** - Het elektrisch materieel is niet geplaatst volgens de voorschriften van de fabrikant/ regels van goed vakmanschap . (Boek 1: 1.4.1.3)

*Opmerking: Camaansluiting niet afgedekt, ophanging vijzen niet afgedekt,*

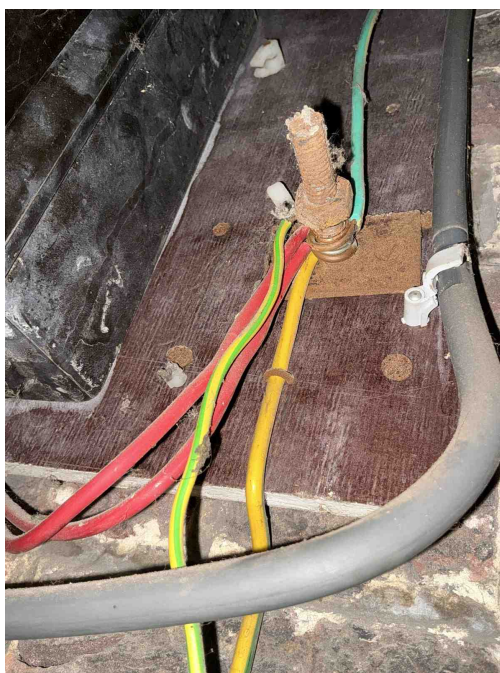
**A09** - De isolatie van de aardgeleider en/of beschermingsgeleider is niet gekenmerkt door de geel / groene kleurencombinatie (Boek 1: 5.4.3.3).

**A10** - De aardingsonderbreker ontbreekt (Boek 1: 5.4.3.5).

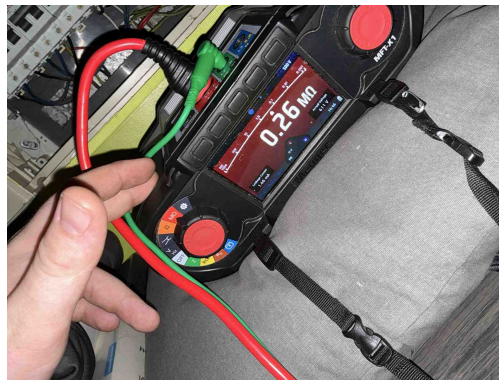
**I01** - De waarde van de isolatieweerstand per kring dient tenminste 0,50 Mohm ( $1000 \times U_{\text{test}}$ ) te zijn (Boek 1: 6.4.5.1).  
*Opmerking: Meerdere automaten*

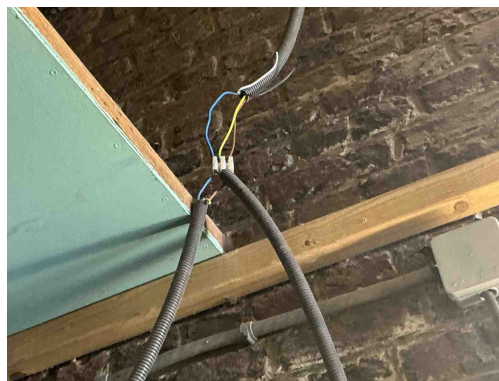
**C35** - Er zijn doorverbindingen gemaakt met lusterklemmen; er kon niet aangetoond worden dat deze klemmen geschikt zijn voor de aanwezige spanning, stroom en draadsectie en dat ze "CE" zijn (Boek 1: 1.4.2.1.).

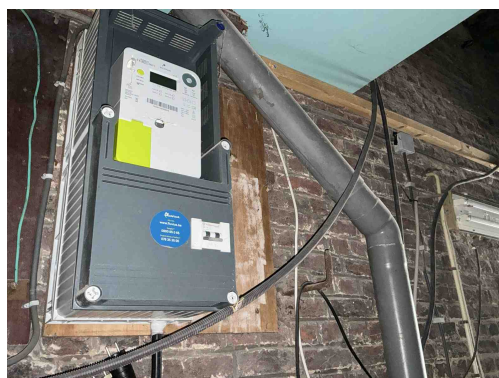
**C13** - Onvoldoende bevestiging van de leiding(en) (Boek 1: 5.2.9.5).
