# Asbestinventarisatetest

Zolderse kiezel 81/A, 3511 Hasselt

Attestnummer : 20230829-000110.000

Uitgegeven op : 29.08.2023

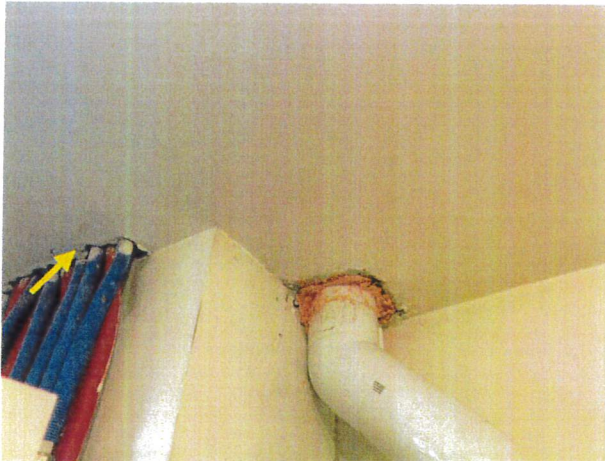
## Fiche 1: Pleisterwerk plafond

Overzichtsfoto

Detailfoto

Geen asbest

| # | Type | Referentie | Resultaat |
|---|---|---|---|
| 1.1 | Mengmonster | BBTM 230809B-02 | Geen asbest |

| Beschrijving | Pleisterwerk plafond |
| Bindmiddel van materiaal | Gips - kalk |

| Hoeveelheid (oppervlakte - dikte - aantal) | • 80,00 m <sup>2</sup> - 0,50 cm - 1 stuk |

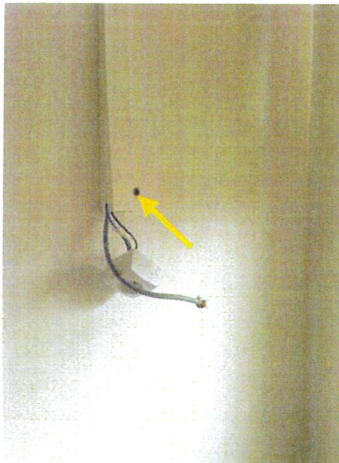
## Fiche 2: Pleisterwerk muren

Overzichtsfoto

Detailfoto

Geen asbest

| # | Type | Referentie | Resultaat |
|---|---|---|---|
| 2.1 | Mengmonster | BBTM 230809B-01 | Geen asbest |

| Beschrijving | Pleisterwerk muren |

| Bindmiddel van materiaal | Gips - kalk |
| Hoeveelheid (oppervlakte - dikte - aantal) | • 160,00 m <sup>2</sup> - 0,50 cm - 1 stuk |

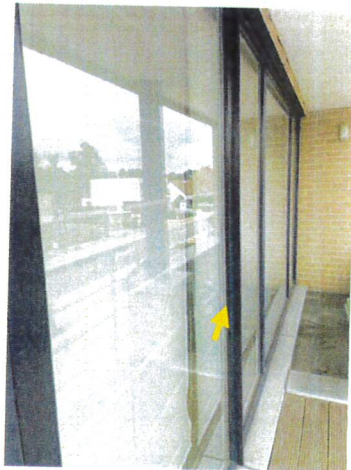
## Fiche 3: Mastiek ramen

Uitendinsfoto

Detailfoto

Geen asbest

| Beschrijving | Mastiek ramen |
| Opmerking | Mastiek is duidelijk van het zachte niet asbesthoudende type |
