## Keuringsverslag van een elektrische laagspanning- en zeer lage spanningsinstallatie

### NIET CONFORM

**Datum keuring:** 09/09/2026

Straatnaam Kasteelstraat  
Huisnummer 29  
Busnummer  
Postcode 9308  
Gemeente Aalst  
Land België

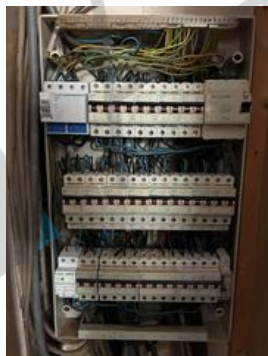
Afbeelding schakel- en verdeelbord:

| $\Delta$ (mA) | In (A) | In - andere (A) | I <sub>t</sub> | Type | Beveiligde kringen | Test | x 2,5 |
|---|---|---|---|---|---|---|---|
| Visueel nazicht (algemeen) | NOK | Directe aanraking | OK | | Indirecte aanraking | NOK | |

- I5.12 De doorsneden van de interne verbindingen en/of van de verdeelrails in het bord zijn onvoldoende. (Boek 1 Onderafdeling 4.4.1.1. en 4.4.1.5.)
- I5.14 De nominale spanning dient duidelijk vermeld te worden op een oordeelkundig gekozen plaats. (Boek 1 Onderafdeling 3.1.3.3.)

- N3 Het is niet uitgesloten dat bij een nacontrole bijkomende inbreuken worden vastgesteld bij voorleggen schema's.
- Het betreft de 6de kring op de middelste rij.

- Meerdere geleiders op de differentieel van 300mA
