# Résumé de l'expertise n° MARTIN23428

Adresse : ..... **30 Boulevard des Remparts**

Commune : ..... **30190 LA CALMETTE**

# DPE Diagnostic de performance énergétique (logement)

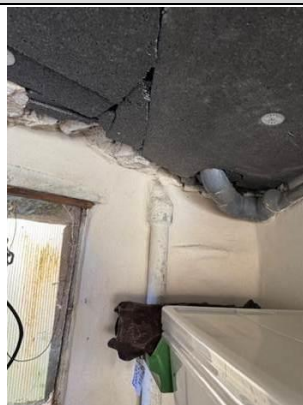
| Localisation | Identifiant + Description | Conclusion (justification) | Etat de conservation** et préconisations* | Photo |
|---|---|---|---|---|
| Rez de chaussée - Garage | Identifiant: ZPSO-001<br>Description: Conduit en fibres-ciment<br>Liste selon annexe.13-9 du CSP: B | Présence d'amiante (sur jugement de l'opérateur) | Matériau non dégradé<br><br><b>Résultat</b> EP**<br><br><b>Préconisation</b> : Il est recommandé de réaliser une évaluation périodique. | |

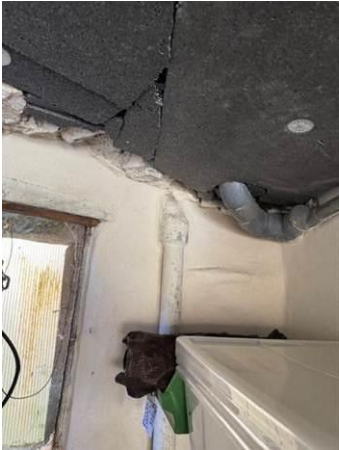
| | <p>Photo n° PhA001<br/>Localisation : Rez de chaussée - Garage<br/>Ouvrage : 6 - Conduits et accessoires intérieurs - Conduits de fluides (air, eau, vapeur, fumée, échappement, autres fluides)<br/>Partie d'ouvrage : Conduit en fibres-ciment<br/>Description : Conduit en fibres-ciment</p> |

Il convient donc de veiller au maintien du bon état de conservation des matériaux et produits contenant de l'amiante afin de remédier au plus tôt aux situations d'usure anormale ou de dégradation.

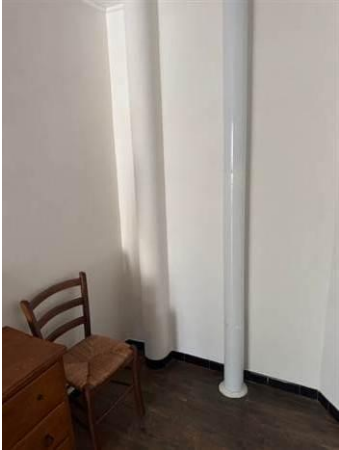
| Localisation | Identifiant + Description | Conclusion (justification) | Etat de conservation** et préconisations* | Photo |
|---|---|---|---|---|
| 2ème étage - palier | Identifiant: ZPSO-003<br>Description: Conduit en fibres-ciment<br>Liste selon annexe.13-9 du CSP: B | Présence d'amiante (sur jugement de l'opérateur) | Matériau non dégradé<br><br><b>Résultat</b> EP**<br><br><b>Préconisation</b> : Il est recommandé de réaliser une évaluation périodique. | |

| | <p>Photo n° PhA002<br/>Localisation : 2ème étage - palier<br/>Ouvrage : 6 - Conduits et accessoires intérieurs - Conduits de fluides (air, eau, vapeur, fumée, échappement, autres fluides)<br/>Partie d'ouvrage : Conduit en fibres-ciment<br/>Description : Conduit en fibres-ciment</p> |

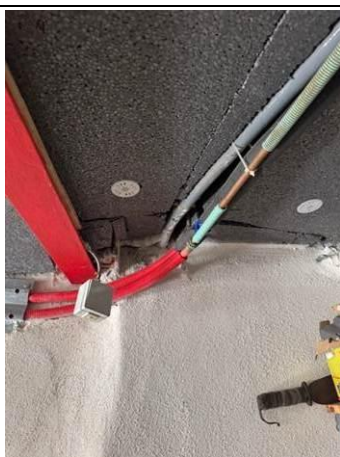
Photo PhEle001

Libellé de l'anomalie : B7.3 a L'Enveloppe d'au moins un matériel est manquante ou détériorée.

Remarques : Présence de matériel électrique en place dont l'enveloppe n'est pas fixée

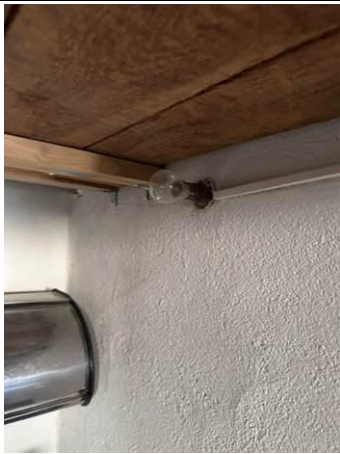
| | <p>Photo PhEle002<br/>Libellé de l'anomalie : B8.3 e Au moins un conducteur isolé n'est pas placé sur toute sa longueur dans un conduit, une goulotte ou une plinthe ou une huisserie, en matière isolante ou métallique, jusqu'à sa pénétration dans le matériel électrique qu'il alimente.<br/>Remarques : Présence de conducteurs électriques non protégés mécaniquement</p> |

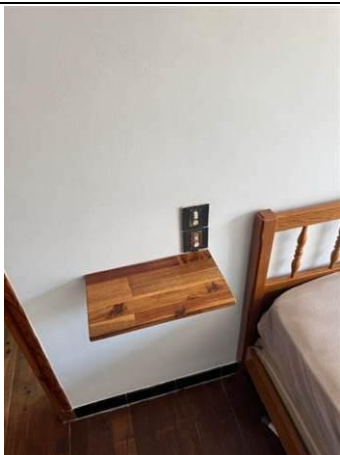
| | <p>Photo PhEle003<br/>Libellé de l'anomalie : B8.3 a L'installation comporte au moins un matériel électrique vétuste.<br/>Remarques : Présence de matériel électrique vétuste (douilles, interrupteurs, socles de prise...)</p> |

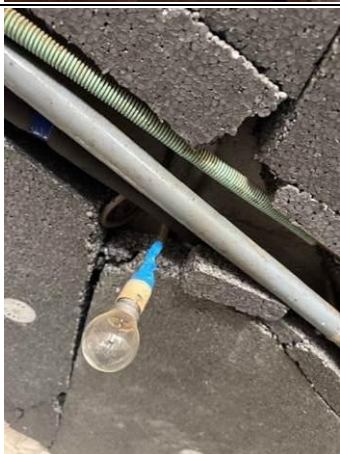
| | <p>Photo PhEle004<br/>Libellé de l'anomalie : B8.3 b L'installation comporte au moins un matériel électrique inadapté à l'usage.<br/>Remarques : Présence de matériel électrique inadapté à l'usage</p> |
