## Verslag huishoudelijke elektrische installatie op laagspanning en zeer lage spanning

| Referentie: 012-20260825-03v2 | Datum controle: 25/08/2026 |

| Adres installatie: | Graatakker 155 bus 2, 2300 - Turnhout | Nummer teller(s): | 1LGZ0470586897! |

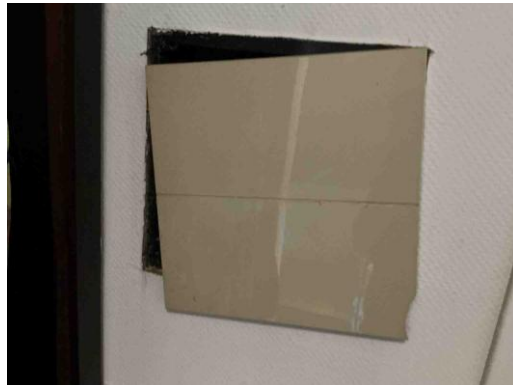
B29 - Het elektrisch verdeelbord in een huishoudelijke ruimte is niet voorzien van een deur (Boek1: 5.3.5.1).

*Opmerking: Oa bord 1 beschadigd*

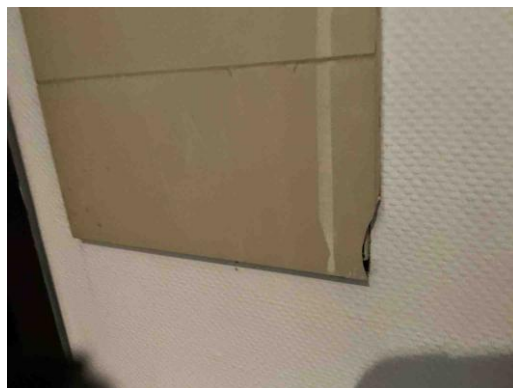
B29 - Het elektrisch verdeelbord in een huishoudelijke ruimte is niet voorzien van een deur (Boek1: 5.3.5.1).

*Opmerking: Oa bord 1 beschadigd*

B06 - Het elektrisch verdeelbord heeft niet de minimale beschermingsgraad IPXX-B in een gewone ruimte (Boek 1: 4.2.2.3).

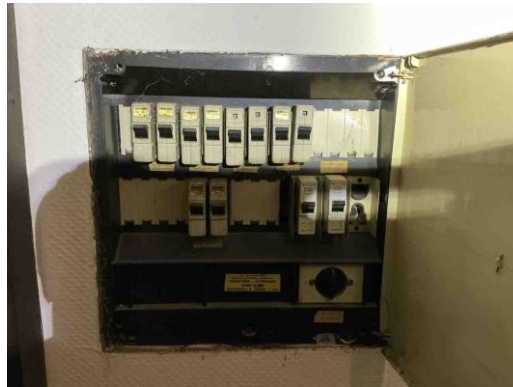
D03 - Er is geen differentieelstroominrichting van maximum 300 mA geplaatst in het begin van de elektrische installatie van een residentieel geheel (incl. in de gemeenschappelijke delen) (Boek 1: 4.2.4.3, 4.2.4.4).

*Opmerking: Oa bord 1*

I01 - De waarde van de isolatieweerstand per kring dient tenminste 0,50 Mohm ( $1000 \times U_{test}$ ) te zijn (Boek 1: 6.4.5.1).

*Opmerking: Oa niet kunnen uitvoeren ik krijg bord 1 niet open*

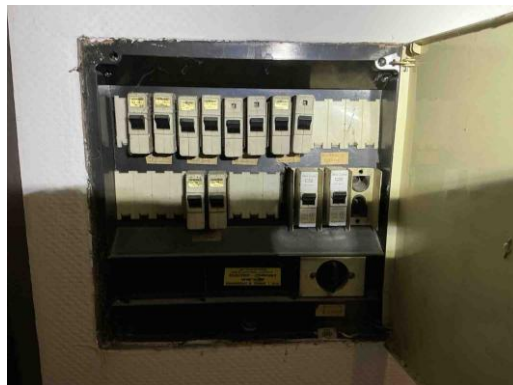
D05 - Er is geen ondergeschikte differentieelstroominrichting van maximum 30 mA geplaatst voor de beveiliging van de ruimte(n) die een badkuip en/of douche bevatten (Boek 1: 4.2.4.3).

*Opmerking: Oa*

B26 - Het elektrisch bord kon niet gedemonteerd worden (Boek 1: 5.3.5.1).

*Opmerking: Oa bord 1 krijg ik niet open paar automaten zitten vast*

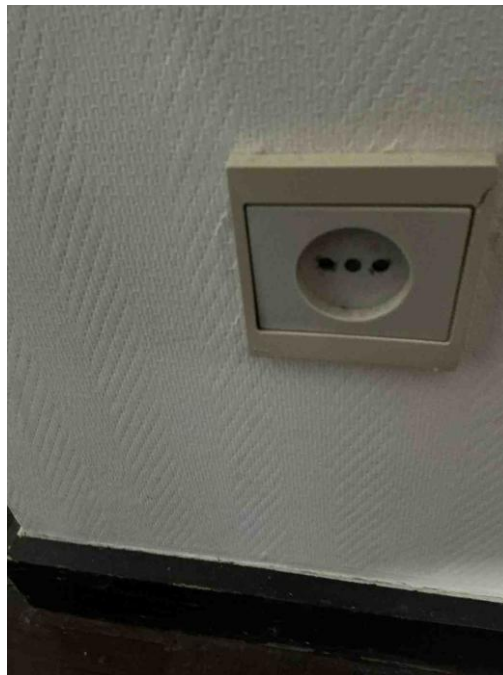
A20 - Er bevindt zich een contactdoos zonder beschermingsgeleider in de elektrische installatie. Deze is niet geplaatst achter een differentieelstroombeschermingsinrichting met grote (max. 30mA) of zeer grote (max. 10mA) gevoeligheid.

*Opmerking: Oa algemeen*

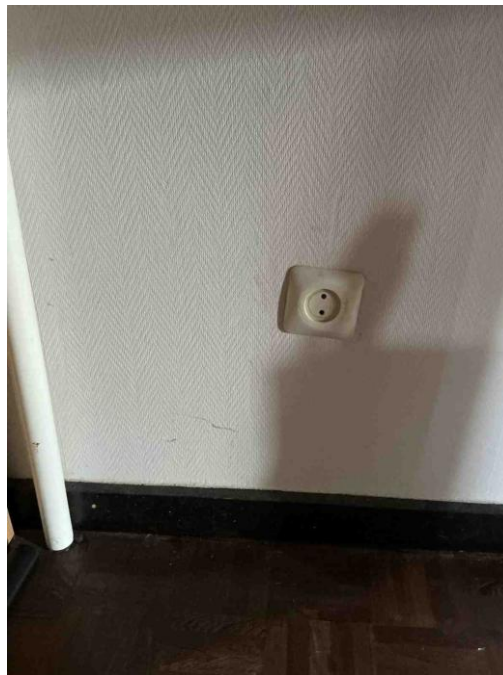
A20 - Er bevindt zich een contactdoos zonder beschermingsgeleider in de elektrische installatie. Deze is niet geplaatst achter een differentieelstroombeschermingsinrichting met grote (max. 30mA) of zeer grote (max. 10mA) gevoeligheid.

*Opmerking: Oa algemeen*

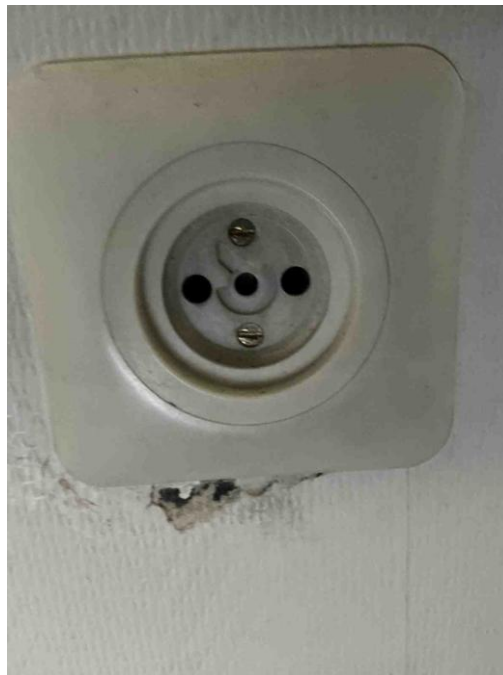
T11 - De contactdozen waarvan de toegekende stroomsterkte maximaal 16A en de toegekende spanning maximaal 250V bedraagt en niet bedoeld zijn voor de voeding van een of meerdere verbruikstoestellen voor een specifiek doel en niet geplaatst zijn in of op schakel- en verdeelborden, beschikken niet of IPXX-D (incl. gemeenschappelijke delen residentieel geheel) (Boek 1: 4.2.2.3/5.3.5.2).

*Opmerking: Oa kinderbeveiliging algemeen*
