**Keuringsverslag van een elektrische laagspanning- en zeer lage spanningsinstallatie**

**Datum keuring:** 09/09/2026

Straatnaam Ninovestraat  
Huisnummer 38  
Busnummer  
Postcode 9420  
Gemeente Erpe-Mere  
Land België

Controlebezoek van een huishoudelijke installatie volgens (KB 08/09/2019) - AREI Boek 1- 6.5. en 4.2.4.3.

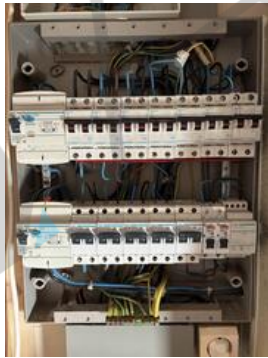
Afbeelding schakel- en verdeelbord:

| $I\Delta$ (mA) | In (A) | In - andere (A) | I <sub>t</sub> | Type | Beveiligde kringen | Test | x 2,5 |
|---|---|---|---|---|---|---|---|
| Visueel nazicht (algemeen) | NOK | Directe aanraking | OK | | Indirecte aanraking | NOK | |

I5.12 De doorsneden van de interne verbindingen en/of van de verdeelrails in het bord zijn onvoldoende. (Boek 1 Onderafdeling 4.4.1.1. en 4.4.1.5.)
