# Asbestinventarisatetest

Vierhuizen 41, 9255 Buggenhout

Attestnummer : 20230314-000474.000

**Asbestveilig**

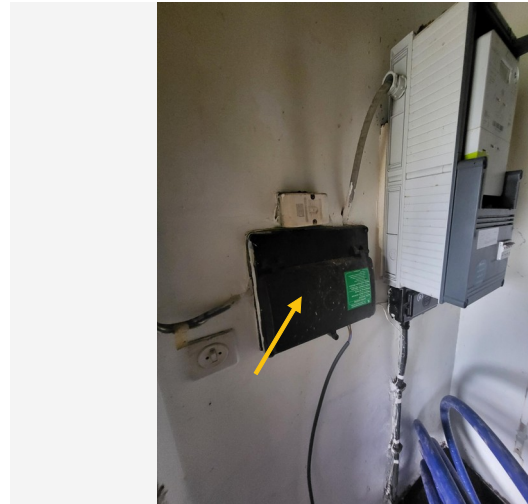
Overzichtsfoto

Detailfoto

Het asbestmateriaal valt onder de mijlpaal van 2040.

Zorgvuldig beheren

| Eindbeoordeling materiaalrisico | Zeer laag materiaalrisico en/of zeer lage kans op vezelvrijgave |

| Gebondenheid | Categorie 1: hechtgebonden in oorsprong |
| Asbestsoort (vezeltype) | Crocidoliet aanwezig |
| Asbestconcentratie | Laag (< 50%) |
| Afschermingsgraad van het gehele materiaal | Stootvaste afscherming of omkasting |
| Toestand van het materiaal | Onbeschadigd, niet verweerd |

| Beschrijving | electriciteitskast |
| Asbestmateriaal | Plaat, paneel, tablet - Type Bakeliet |
| Hoeveelheid (oppervlakte - dikte - aantal) | • 0,50 m <sup>2</sup> - 0,20 cm - 1 stuk |

- Zorg voor een veilig beheer. Vermijd het beschadigen van het asbestmateriaal. Controleer de toestand jaarlijks op wijzigingen.

- Eenvoudige handelingen: mag via doe-het-zelf of door werknemer(s) met opleidingsattest eenvoudige handelingen  
Kan gemakkelijk worden verwijderd zonder breken/beschadigen.

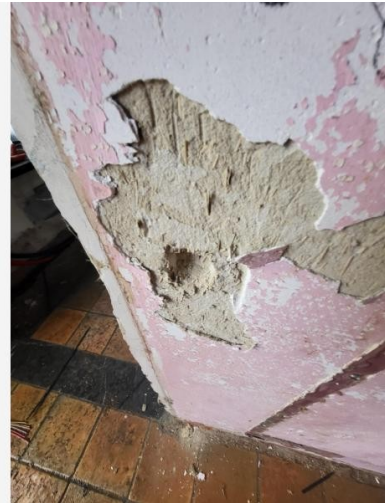
Overzichtsfoto

Detailfoto

Geen asbest

| # | Type | Referentie | Resultaat |
|---|---|---|---|
| 2.1 | Mengmonster | M1 | Geen asbest |

| Beschrijving | pleister muur |
| Bindmiddel van materiaal | Gips - kalk |
