# Asbestinventarisatetest

Vrasenestraat 17/004, 9120 Beveren

Attestnummer : 20240719-000280.000

## Asbestveilig

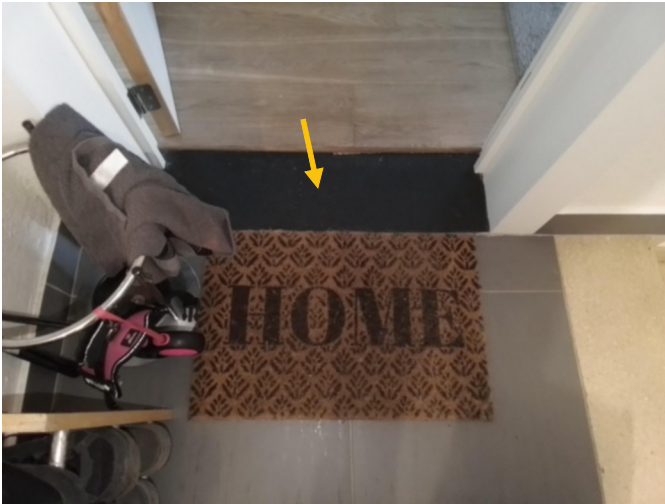
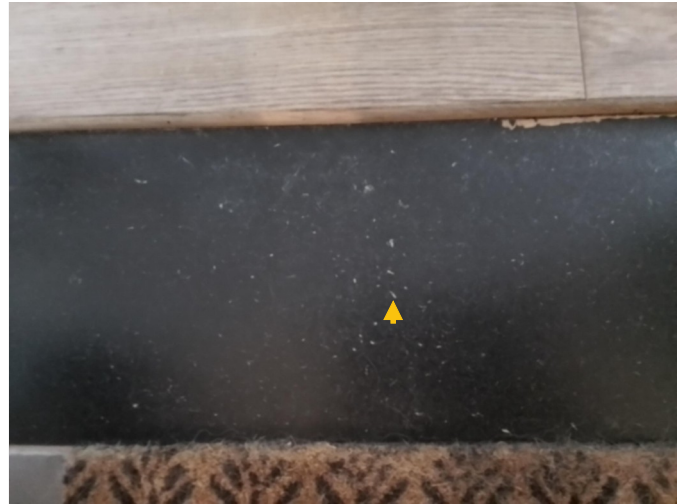
Overzichtsfoto

Detailfoto

| Eindbeoordeling materiaalisico | Laag materiaalisico en/of verlaagde kans op vezelvrijgave |

| Gebondenheid | Categorie 1: hechtgebonden in oorsprong |
| Asbestsoort (vezeltype) | Crocidoliet aanwezig |
| Asbestconcentratie | Laag (< 50%) |
| Afschermingsgraad van het gehele materiaal | Geheel of deels (ook) vrij aan de binnenlucht |
| Toestand van het materiaal | Onbeschadigd, niet verweerd |

| Beschrijving | Massal dorpel |
| Asbestmateriaal | Plaat, paneel, tablet - Type Massal |
| Hoeveelheid (oppervlakte - dikte - aantal) | • 0,50 m <sup>2</sup> - 5,00 cm - 1 stuk |

Het asbestmateriaal valt onder de mijlpaal van 2040.

Zorgvuldig beheren

- Zorg voor een veilig beheer. Vermijd het beschadigen van het asbestmateriaal. Controleer de toestand jaarlijks op wijzigingen.

- Eenvoudige handelingen: mag via doe-het-zelf of door werknemer(s) met opleidingsattest eenvoudige handelingen  
Eenvoudige handeling. Het materiaal dient in zijn geheel te worden verwijderd zonder deze te beschadigen.

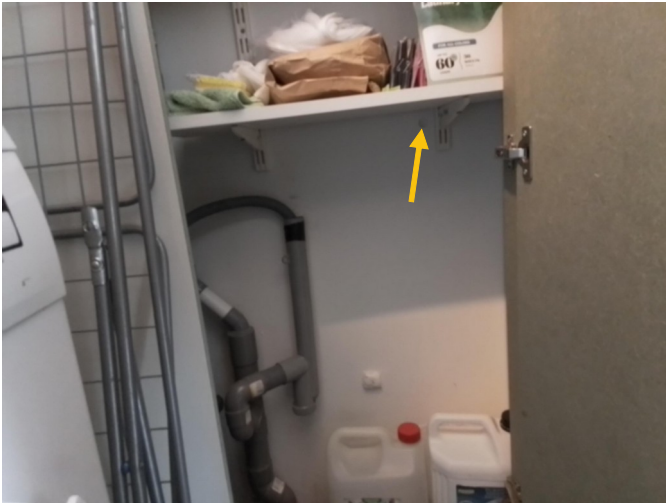
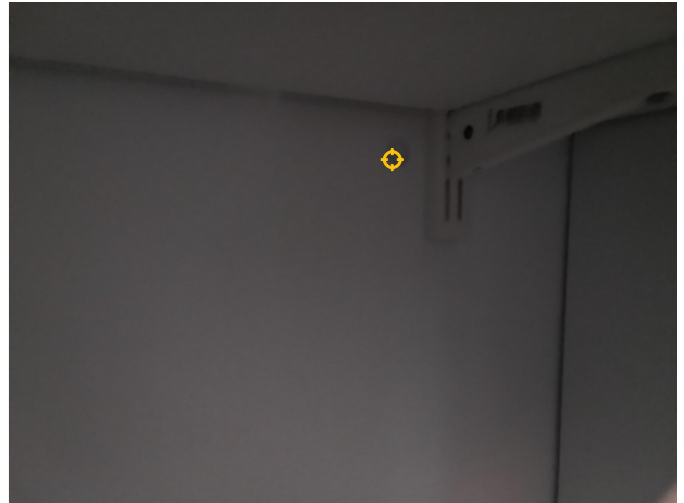
## Fiche 2: Pleisterwerk wanden

Overzichtsfoto

Detailfoto

Geen asbest

| # | Type | Referentie | Resultaat |
|---|---|---|---|
| 2.1 | Mengmonster | MM01 | Geen asbest |

| Bindmiddel van materiaal | Gips - kalk |

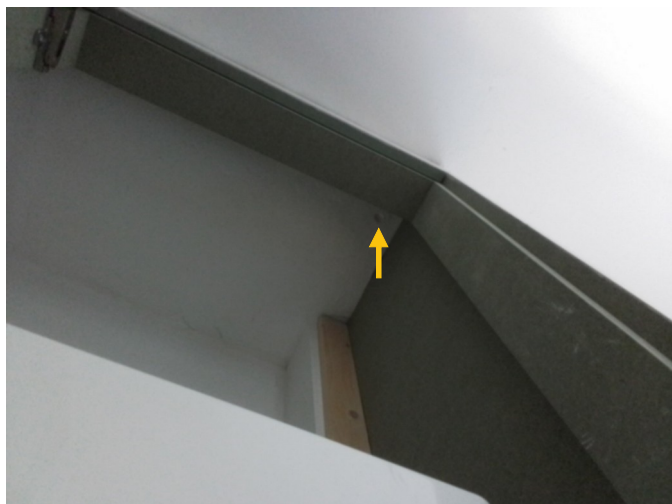
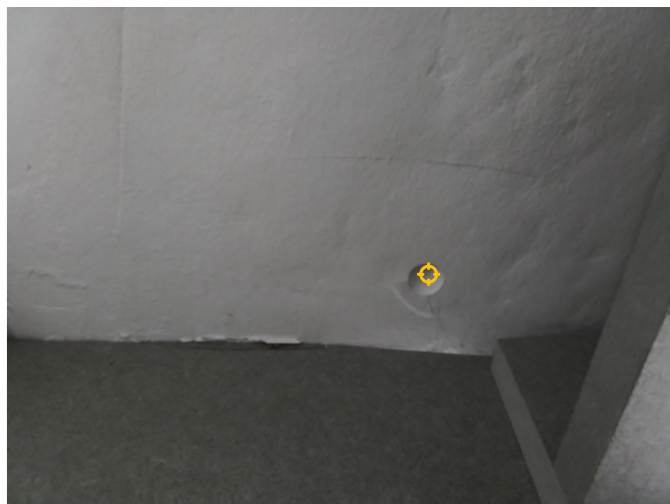
## Fiche 3: Pleisterwerk plafond

Overzichtsfoto

Detailfoto

Geen asbest

| # | Type | Referentie | Resultaat |
|---|---|---|---|
| 3.1 | Mengmonster | MM02 | Geen asbest |

| Bindmiddel van materiaal | Gips - kalk |
