## Keuringsverslag van een elektrische laagspanning- en zeer lage spanningsinstallatie

### NIET CONFORM

Straatnaam Kandonklaan  
Huisnummer 11  
Busnummer  
Postcode 2160  
Gemeente Wommelgem  
Land België

Controlebezoek van een huishoudelijke installatie volgens (KB 08/09/2019) - AREI Boek 1- 6.5. en 4.2.4.3.

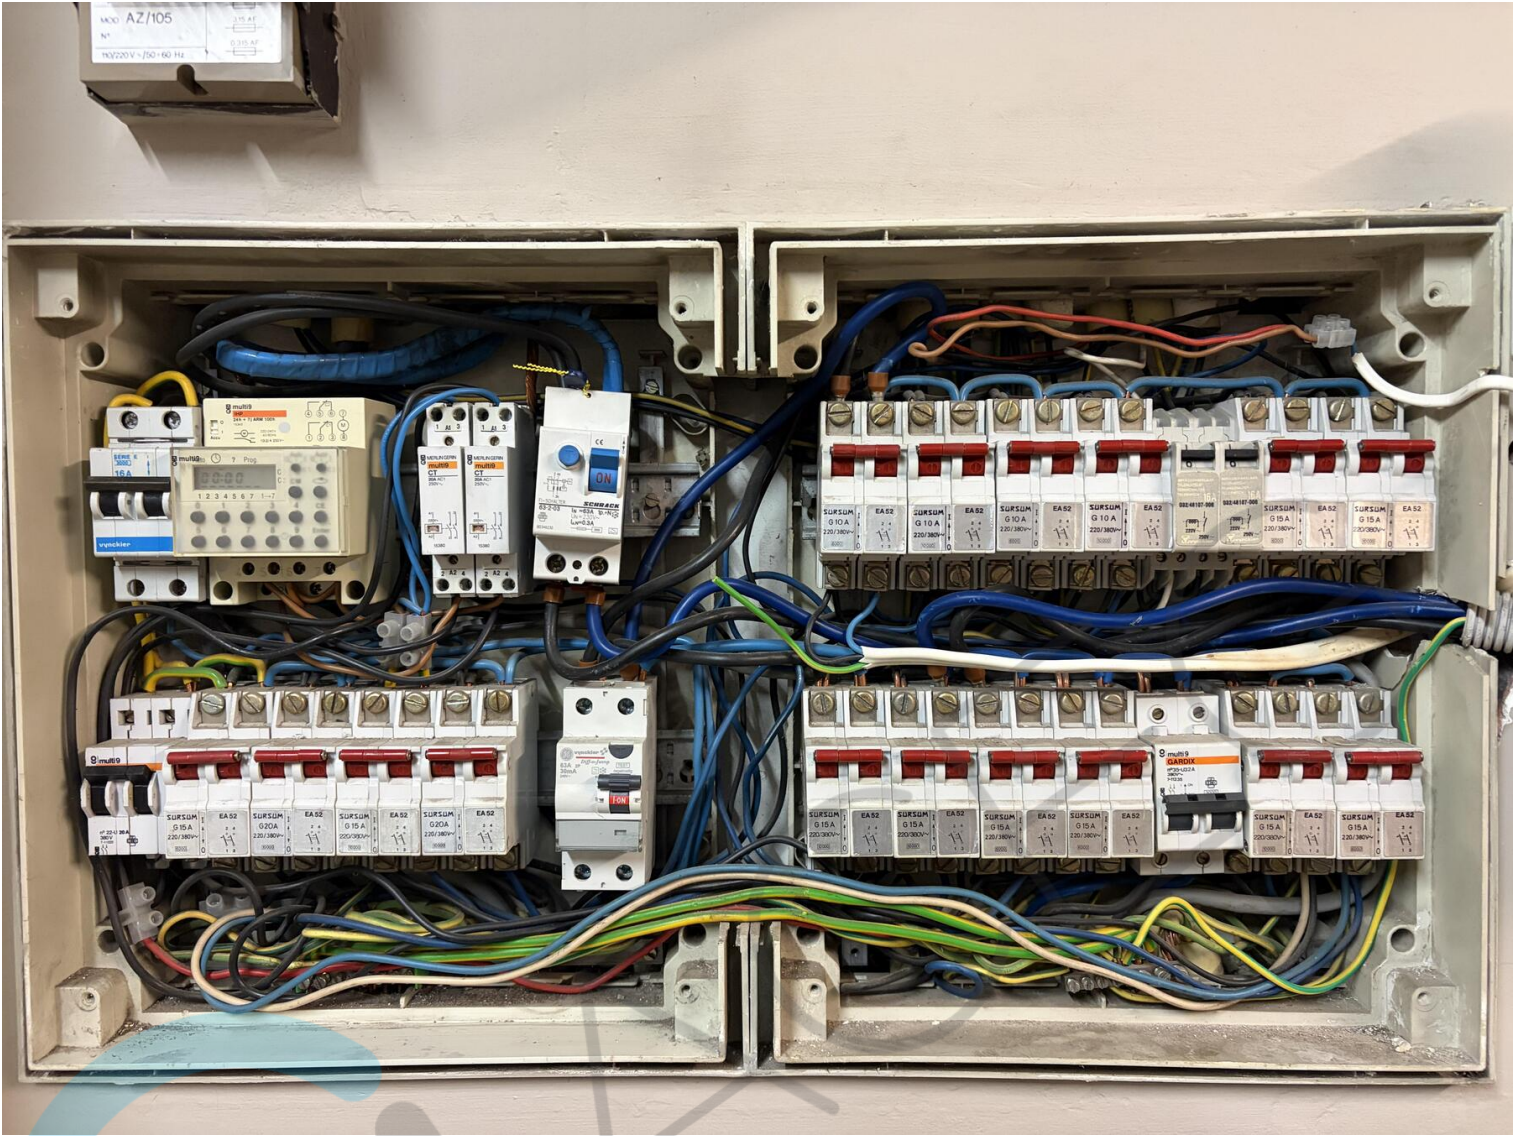
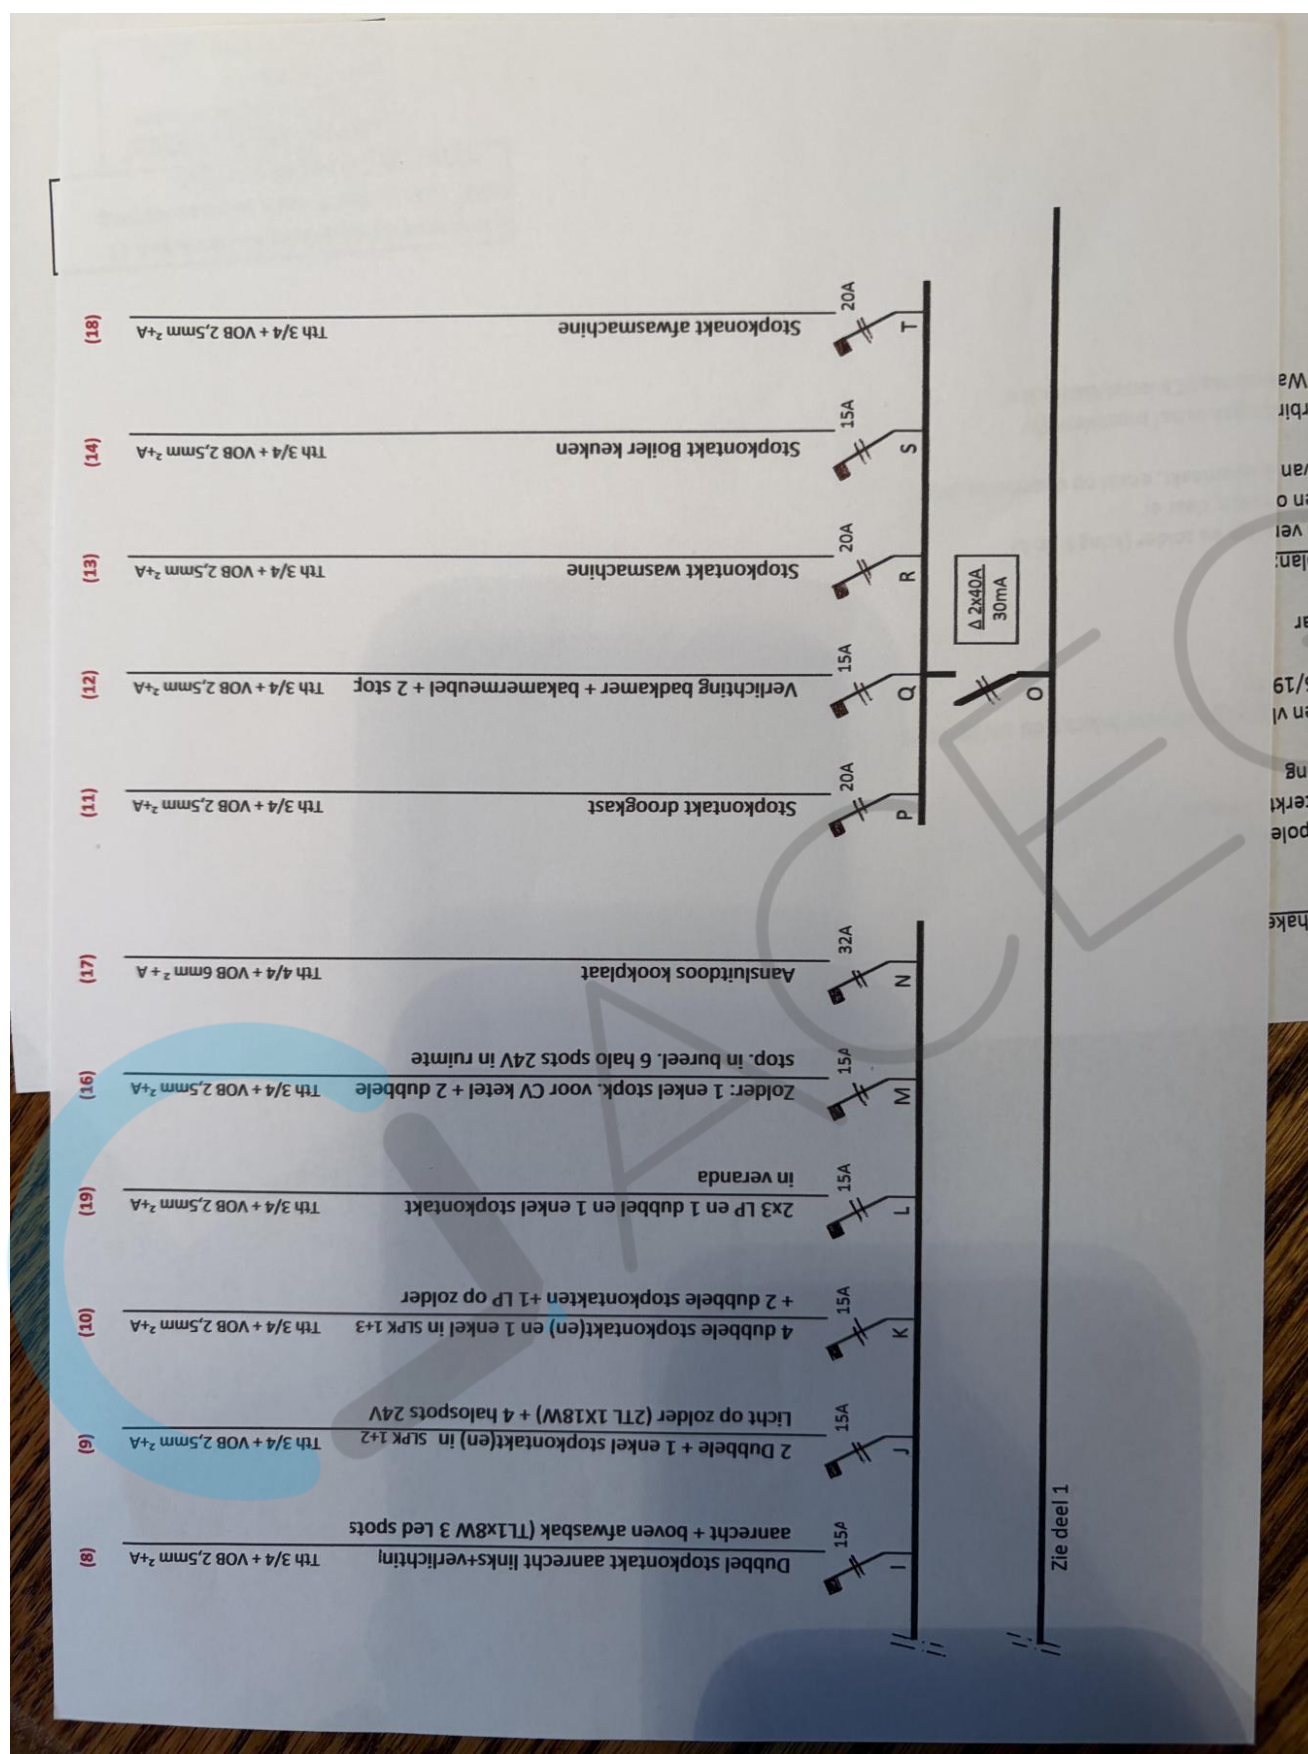
Aangepast schema bord Kandonklaan 11  
2160 Wommelgem voor verkoop woning  
Opgemaakt 8 september 2026

**(1) (2) enz** nummering kringen vlg's origineel plan (electra dd 18/10/1983 aanpassing B 29/5/1984)

De installatie van veranda en zolder (kring K en L) is niet aangegeven op plan, daar er geen grondplan van is opemaakt, enkel op doorsnede plan

Equipotential verbindingen vanaf meetkleem GV naar Gasmeter/ Watermeter/CV ketel/Badkamer

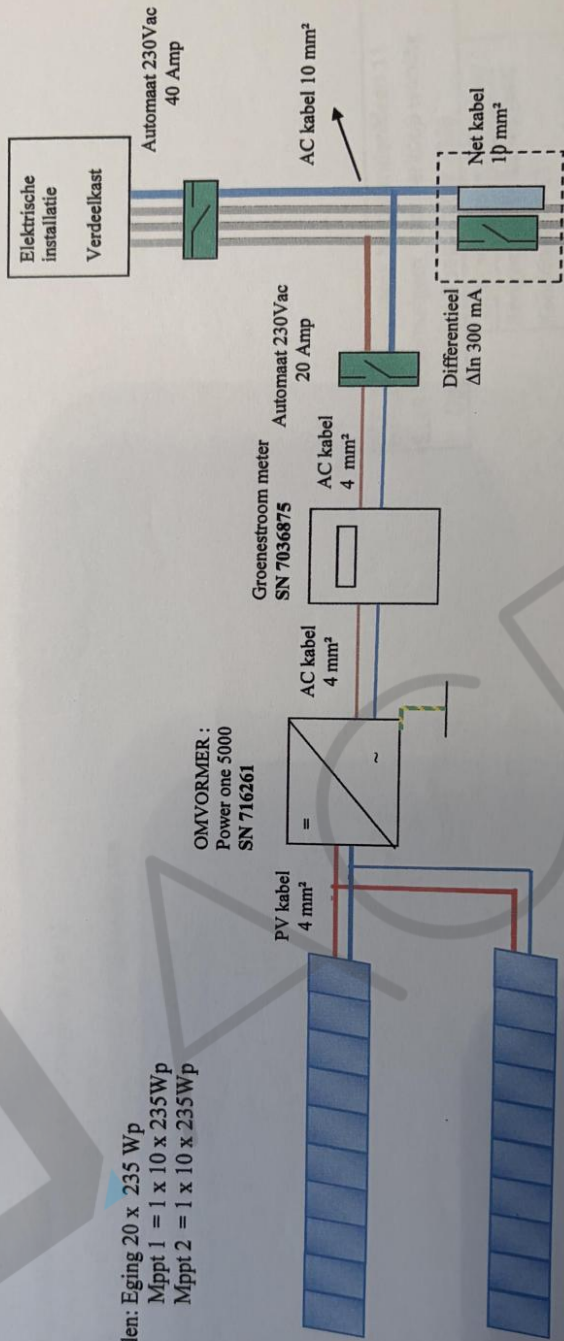
Zonnepanelen: Eging 20 x 235 Wp  
Mppt 1 = 1 x 10 x 235Wp  
Mppt 2 = 1 x 10 x 235Wp
