## Keuringsverslag van een elektrische laagspanning- en zeer lage spanningsinstallatie

### NIET CONFORM

Straatnaam Jolainstraat  
Huisnummer 11  
Busnummer  
Postcode 8554  
Gemeente Sint-Denijs  
Land België

Controlebezoek van een huishoudelijke installatie volgens (KB 08/09/2019) - AREI Boek 1- 6.5. en 4.2.4.3.  
Spanning: 1~230V  
Aantal kringen: 11  
Meter / bord verbinding: 10 mm<sup>2</sup>  
Max beveiliging: 40 A

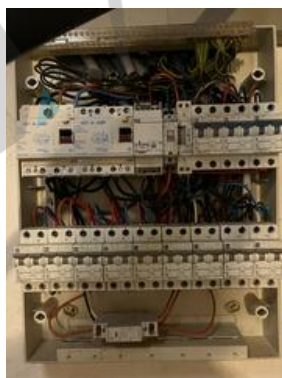
Afbeelding schakel- en verdeelbord:

| Aantal kringen | Curve | Bescherming IN (A) | (andere) | P | Sectie (mm²) |
|---|---|---|---|---|---|
| Visueel nazicht (algemeen) | NOK | Directe aanraking | OK | Indirecte aanraking | OK |
| Aansluitingen | NOK | schema in bijlage door Aceg vzw | NA | | |

- I1.01 Eëndraadschema van de installatie is niet aanwezig. (Boek 1 Afdeling 2.12 - 2.13 en 3.1.2)
- I1.03 Situatieschema van de installatie is niet aanwezig. (Boek 1 Afdeling 2.12 - 2.13 en 3.1.2)
- I3.01 Aardelektrode ontbreekt. Aardingsweerstand niet gemeten. (Boek 1 Onderafdeling 4.2.3.1 en 5.4.2.1.)
- I4.01 Hoofdequipotentiale verbinding(en) niet verwezenlijkt. (Boek 1 Onderafdeling 5.4.4.1. en 5.1.6.2)
- I9.04 De verbindingen dienen verwezenlijkt te worden in borden, verbindings- of aftakdozen, aan de klemmen van schakelaars, contactdozen of verlichtingsarmaturen. (Boek 1 Onderafdeling 5.2.6.1.)
- N3 Het is niet uitgesloten dat bij een nacontrole bijkomende inbreuken worden vastgesteld bij voorleggen schema's.
- nota/note 27 Het EAN-nummer kon ons niet meegedeeld worden tijdens onze rondgang.

- ☒
- De elektrische installatie voldoet niet aan de voorschriften van het KB 08/09/2019 - AREI Boek 1.** Een aanvullend bezoek moet door hetzelfde organisme worden uitgevoerd vóór 4/8/2027. De werken, nodig om de tijdens het controlebezoek vastgestelde inbreuken te doen verdwijnen, moeten zonder vertraging worden uitgevoerd en alle gepaste maatregelen worden genomen opdat, indien de installatie in dienst blijft, deze inbreuken geen gevaar vormen voor de personen of goederen.
