**Verslag huishoudelijke elektrische installatie op laagspanning en zeer lage spanning****Algemeen:**

| Referentie: <b>012-20260910-06</b> | Datum controle: <b>10/09/2026</b> |

| Adres installatie: | <b>Deken Adamsstraat 24, 2300 - Turnhout</b> | Nummer teller(s): | <b>1SAG3105245736</b> |

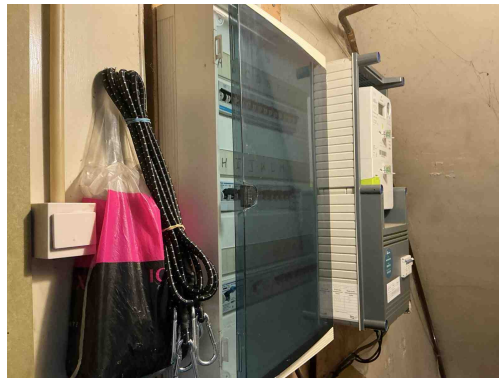
**B17** - De voedingsspanning is niet op elk bord vermeld (Boek 1: 3.1.3.3).  
*Opmerking: Oa bord 1*

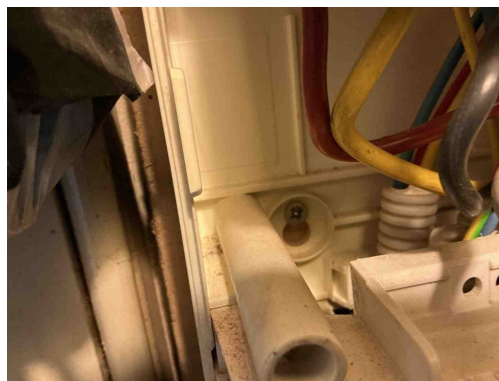
**T21** - Het elektrisch materieel is niet geplaatst volgens de voorschriften van de fabrikant/ regels van goed vakmanschap . (Boek 1: 1.4.1.3)  
*Opmerking: Oa ophang vijzen niet afgedekt bord 1 ,Aftakdoos niet deftig geplaatst*

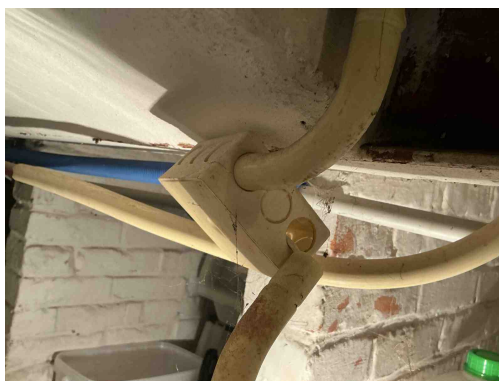
**T21** - Het elektrisch materieel is niet geplaatst volgens de voorschriften van de fabrikant/ regels van goed vakmanschap . (Boek 1: 1.4.1.3)

*Opmerking: Oa ophang vijzen niet afgedekt bord 1 ,Aftakdoos niet deftig geplaatst*

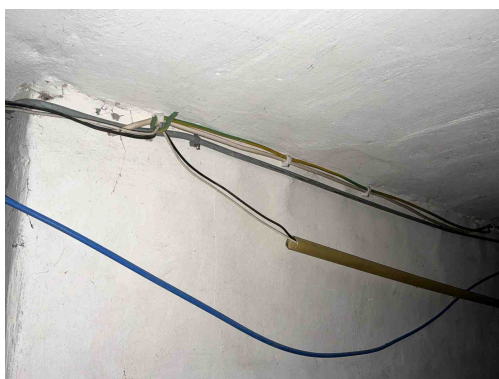
**C21** - Het gebruik van geleiders van het type VOB, zonder bijkomende afscherming is niet toegestaan (Boek 1: 5.2.9.6).

*Opmerking: Oa kelder ,berging ,kamer 2 ,4 ,gang,*

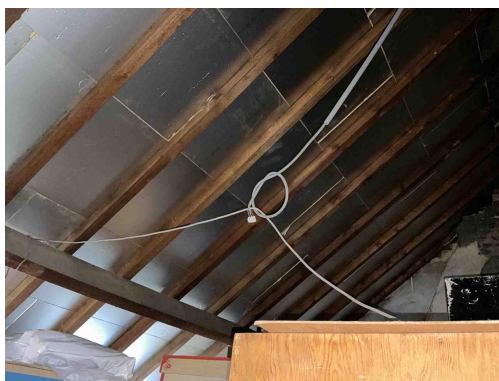
**C21** - Het gebruik van geleiders van het type VOB, zonder bijkomende afscherming is niet toegestaan (Boek 1: 5.2.9.6).  
*Opmerking: Oa kelder ,berging ,kamer 2 ,4 ,gang,*

**C13** - Onvoldoende bevestiging van de leiding(en) (Boek 1: 5.2.9.5).  
*Opmerking: Oa kelder ,kamer*

**C26** - De verbindingen zijn niet gebeurd in borden, in aftakdozen, aan de klemmen van contactdozen, schakelaars of in de verlichtingstoestellen (Boek 1: 5.2.6.1).  
*Opmerking: Oa kamer 4*

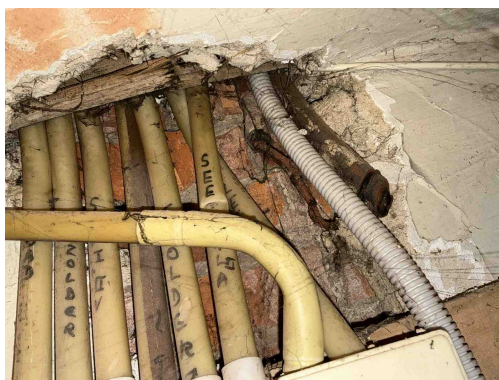
**C21** - Het gebruik van geleiders van het type VOB, zonder bijkomende afscherming is niet toegestaan (Boek 1: 5.2.9.6).  
*Opmerking: Oa kelder ,berging ,kamer 2 ,4 ,gang,*

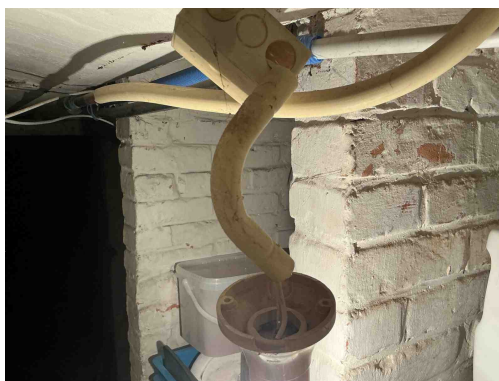
**C21** - Het gebruik van geleiders van het type VOB, zonder bijkomende afscherming is niet toegestaan (Boek 1: 5.2.9.6).  
*Opmerking: Oa kelder ,berging ,kamer 2 ,4 ,gang,*

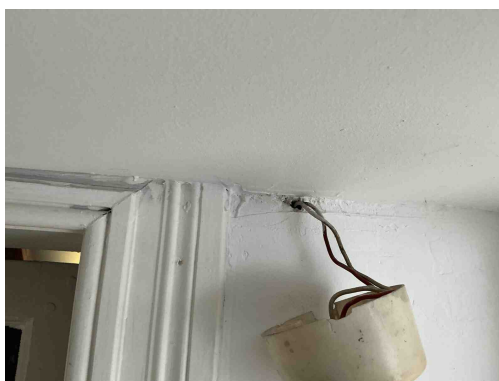
**C21** - Het gebruik van geleiders van het type VOB, zonder bijkomende afscherming is niet toegestaan (Boek 1: 5.2.9.6).  
*Opmerking: Oa kelder ,berging ,kamer 2 ,4 ,gang,*

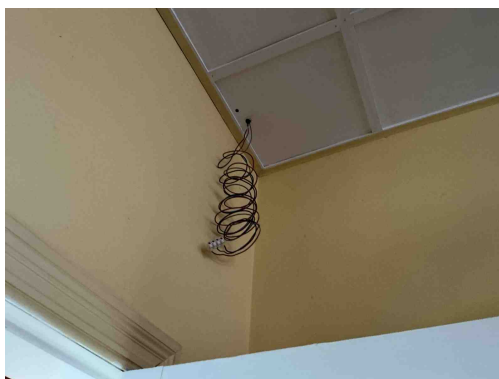
**C21** - Het gebruik van geleiders van het type VOB, zonder bijkomende afscherming is niet toegestaan (Boek 1: 5.2.9.6).  
*Opmerking: Oa kelder ,berging ,kamer 2 ,4 ,gang,*

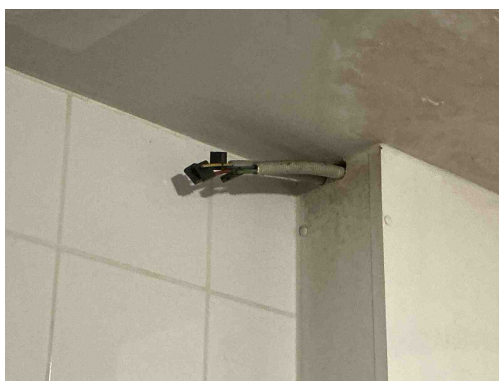
**C21** - Het gebruik van geleiders van het type VOB, zonder bijkomende afscherming is niet toegestaan (Boek 1: 5.2.9.6).  
*Opmerking: Oa kelder ,berging ,kamer 2 ,4 ,gang,*

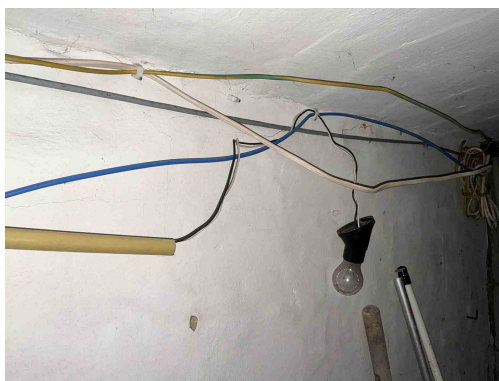
**C21** - Het gebruik van geleiders van het type VOB, zonder bijkomende afscherming is niet toegestaan (Boek 1: 5.2.9.6).  
*Opmerking: Oa kelder ,berging ,kamer 2 ,4 ,gang,*

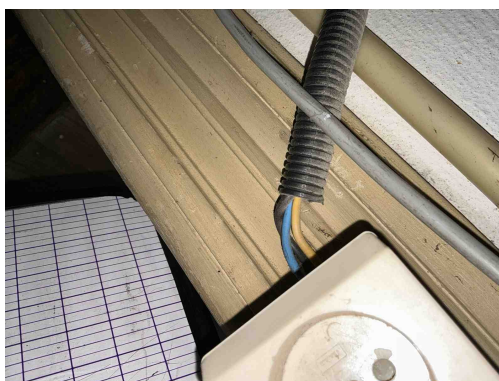
**C21** - Het gebruik van geleiders van het type VOB, zonder bijkomende afscherming is niet toegestaan (Boek 1: 5.2.9.6).  
*Opmerking: Oa kelder ,berging ,kamer 2 ,4 ,gang,*

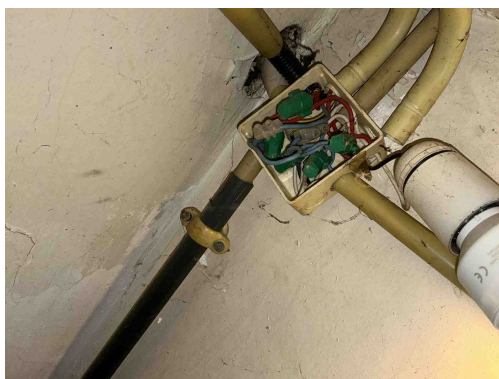
**C21** - Het gebruik van geleiders van het type VOB, zonder bijkomende afscherming is niet toegestaan (Boek 1: 5.2.9.6).  
*Opmerking: Oa kelder ,berging ,kamer 2 ,4 ,gang,*

**C30** - De deksels van de aftakdoos/aftakdozen ontbreken (Boek 1: 4.2.2.1, 5.2.6.1).  
*Opmerking: Oa kelder*

**C35** - Er zijn doorverbindingen gemaakt met lusterklemmen; er kon niet aangetoond worden dat deze klemmen geschikt zijn voor de aanwezige spanning, stroom en draadsectie en dat ze "CE" zijn (Boek 1: 1.4.2.1.).  
*Opmerking: Oa kelder*

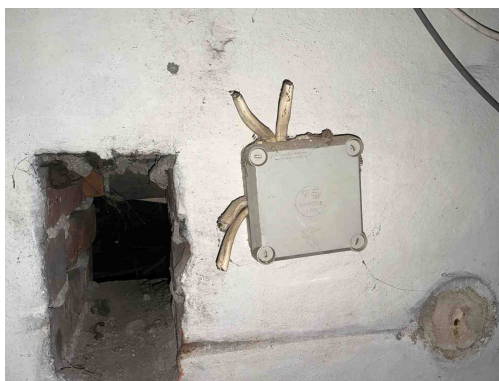
**C28** - Niet gebruikte leidingen onder spanning zijn niet op een degelijke manier geïsoleerd of verwijderd (Boek 1: 4.2.1.1).  
*Opmerking: Oa kelder*

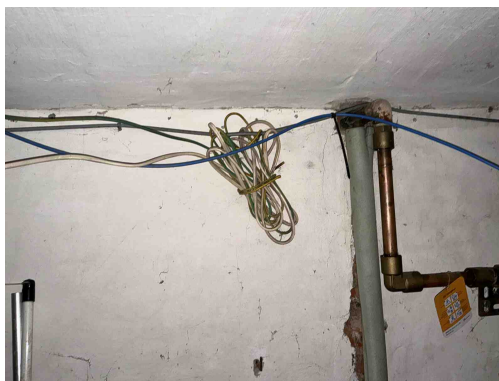
**C28** - Niet gebruikte leidingen onder spanning zijn niet op een degelijke manier geïsoleerd of verwijderd (Boek 1: 4.2.1.1).  
*Opmerking: Oa kelder*

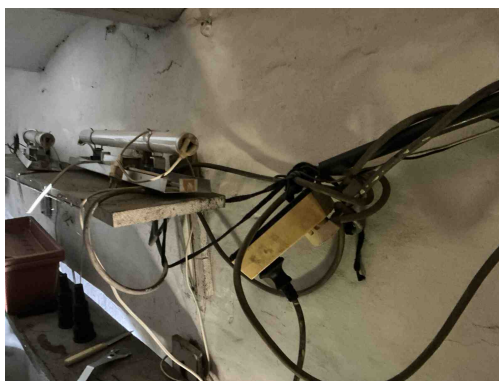
**C13** - Onvoldoende bevestiging van de leiding(en) (Boek 1: 5.2.9.5).  
*Opmerking: Oa kelder ,kamer*

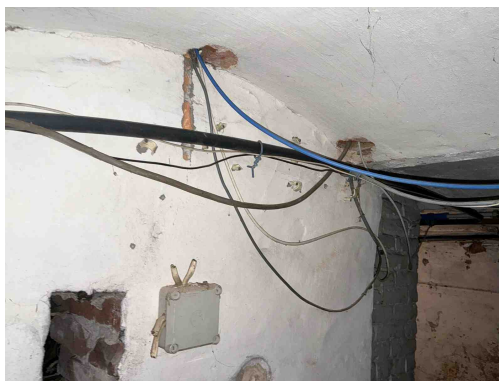
**C13** - Onvoldoende bevestiging van de leiding(en) (Boek 1: 5.2.9.5).  
*Opmerking: Oa kelder ,kamer*

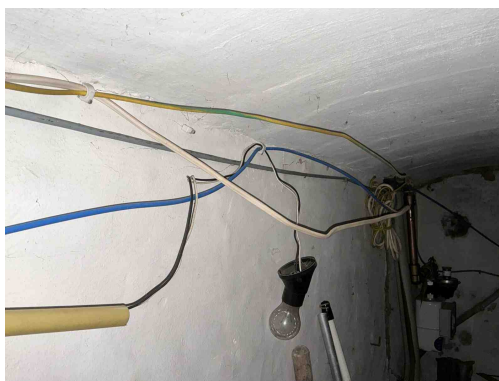
**C27** - Het gebruik van geleiders van het type VTLMB (côte-à-côte) is niet toegestaan (Boek 1: 1.4.2.1).  
*Opmerking: Oa kelder*

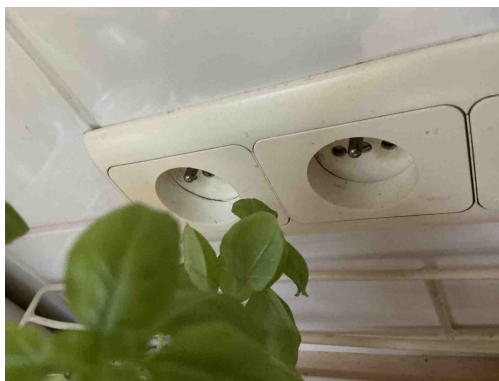
**T09** - Bepaalde contactdozen en/of schakelaars zijn beschadigd (Boek 1: 1.4.1.3).  
*Opmerking: Oa keuken*

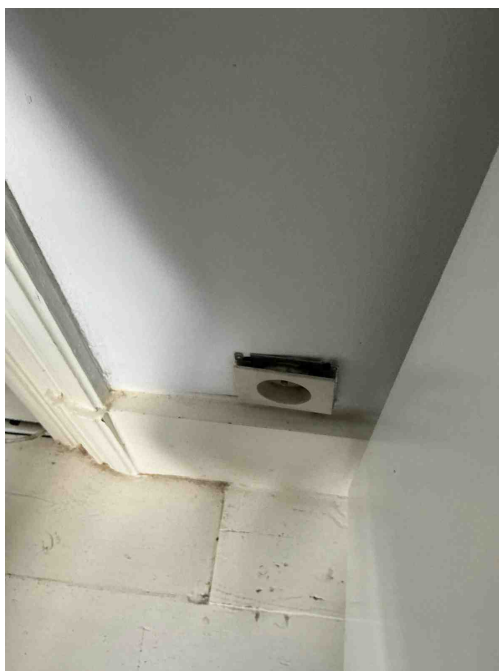
**T10** - Bepaalde contactdozen en/of schakelaars zijn niet degelijk bevestigd (Boek 1: 1.4.1.3).  
*Opmerking: Oa kamer 1,2*

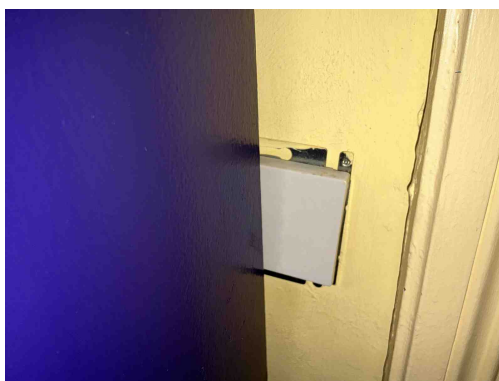
**T10** - Bepaalde contactdozen en/of schakelaars zijn niet degelijk bevestigd (Boek 1: 1.4.1.3).  
*Opmerking: Oa kamer 1,2*

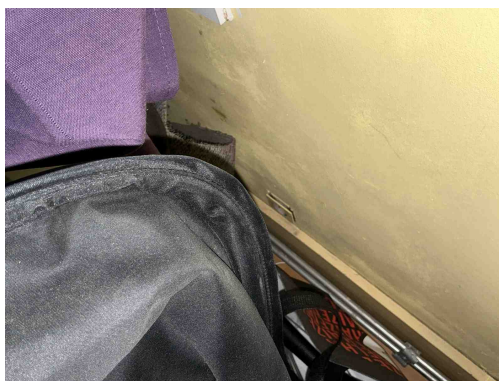
**T10** - Bepaalde contactdozen en/of schakelaars zijn niet degelijk bevestigd (Boek 1: 1.4.1.3).  
*Opmerking: Oa kamer 1,2*

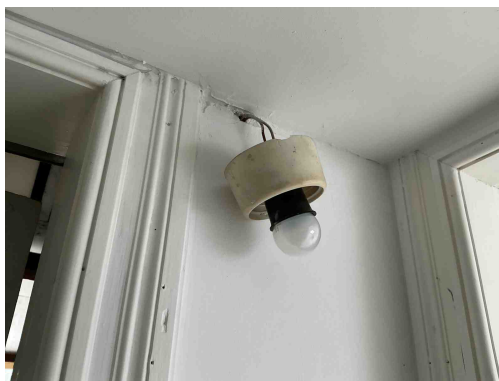
**T23** - Het elektrisch materiaal is beschadigd. (Boek 1: 1.4.1.3).  
*Opmerking: Oa gang*

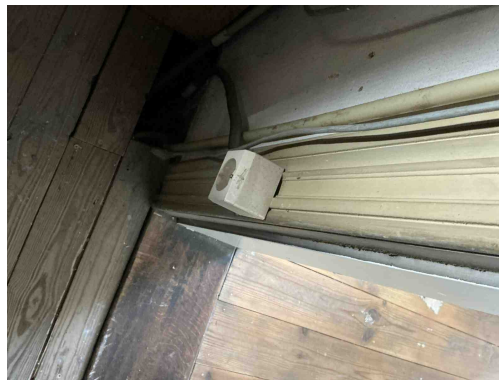
**T13** - Opbouwcontactdozen en/of -schakelaars zonder achterplaatje mogen niet rechtstreeks op een brandbare ondergrond bevestigd worden (Boek 1: 4.3.3.5).

*Opmerking: Oa kamer 4*
