# Asbestinventarisatetest

Impedorp 43, 9340 Lede

Attestnummer : 20230704-000099.000

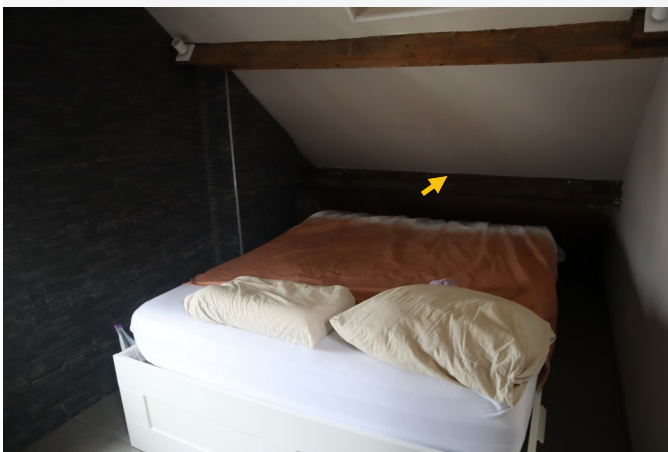
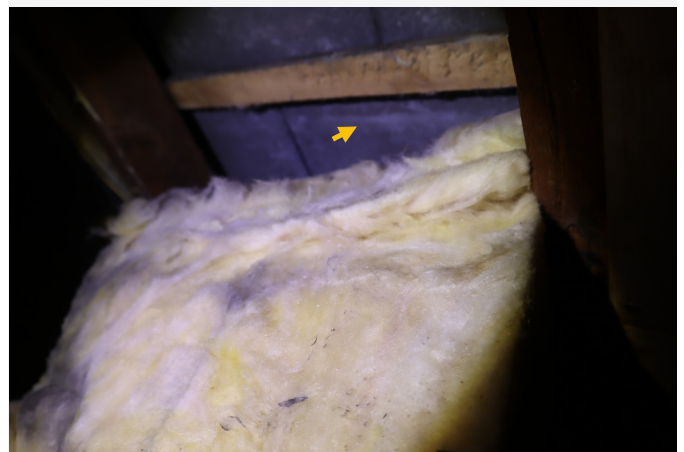
Overzichtsfoto

Detailfoto

Het asbestmateriaal valt onder de mijlpaal van 2034.

| Eindbeoordeling materiaalarisico | Zeer laag materiaalarisico en/of zeer lage kans op vezelvrijgave |

| Asbestsoort (vezeltype) | Crocidoliet aanwezig |
| Toestand van het materiaal | Licht beschadigd, licht verweerd. Intact materiaal type Pical – asbestboard of categorie III 'gebondenheid' |

| Beschrijving | onderdak |
| Asbestmateriaal | Dak- en gevelbekleding - Lei, shingle |

| Opmerking | <p>oud asbestleien dak doet nu dienst als onderdak</p> <p>oppervlakte bij benadering</p> |

Verwijderen

- Zorg voor een veilig beheer en verwijder dit asbestmateriaal wanneer het bij werken eenvoudig bereikbaar wordt. Controleer de toestand jaarlijks op wijzigingen.

- Eenvoudige handelingen: mag via doe-het-zelf of door werknemer(s) met opleidingsattest eenvoudige handelingen hechtgebonden toepassing  
te verwijderen door dakwerker met kennis eenvoudige handelingen

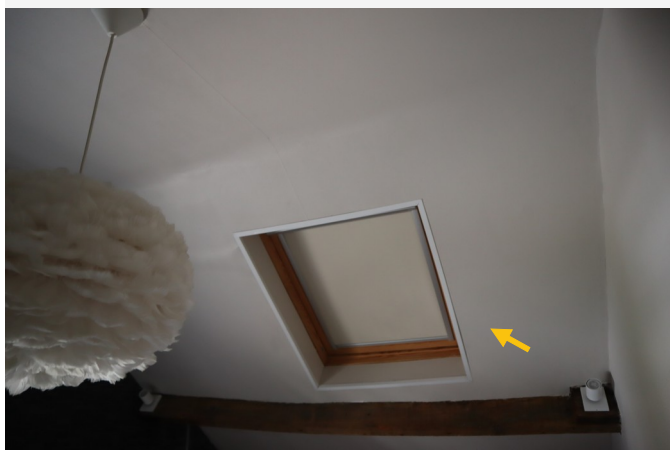
Vrije foto

valse wand bevindt zich op gelijkvloers - 68m<sup>2</sup>, op 1e en 2de verdiep - 70m<sup>2</sup>  
woning recent verbouwd doch onduidelijk welk materiaal er zich achter bevindt

| Identificatiemethode | Redelijk vermoeden |

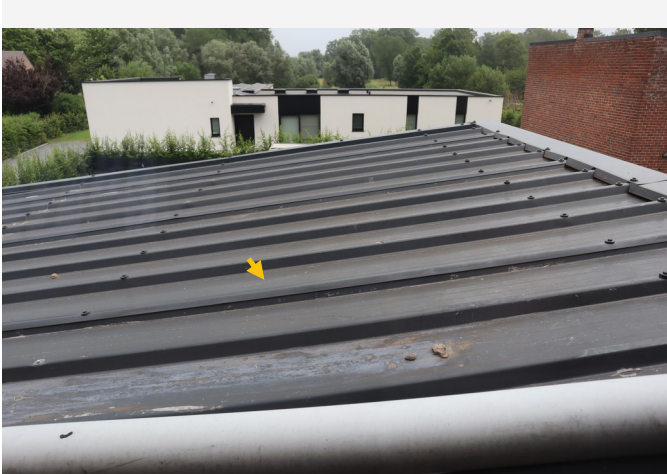
plat dak op achterbouw werd vernieuwd met metalen sandwichpanelen

aan de binnenkant is een houten plafond te zien, onduidelijk of er zich verder ander materiaal boven bevindt

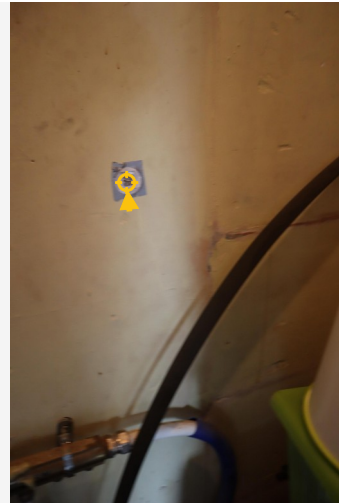
## Fiche 5: Pleisterwerk

Overzichtsfoto

Detailfoto

Geen asbest

| # | Type | Referentie | Resultaat |
|---|---|---|---|
| 5.1 | Mengmonster | 1.1 | Geen asbest |

| Opmerking | <p>pleisterwerk muren keldertrap en tellerkast gelijkvloers + voorste slaapkamer</p> <p>andere muren of plafonds waren niet te testen gezien de aanwezigheid van gyproc</p> <p>oppervlakte bij benadering en in de veronderstelling dat er zich achter de valse wanden ook pleisterwerk bevindt</p> |
