# Asbestinventarisatetest

Amerikalei 103, 2000 Antwerpen

Attestnummer : 20230616-000461.001

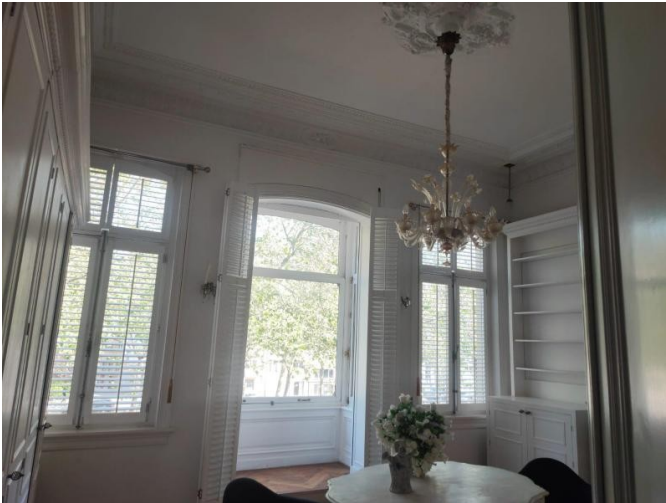
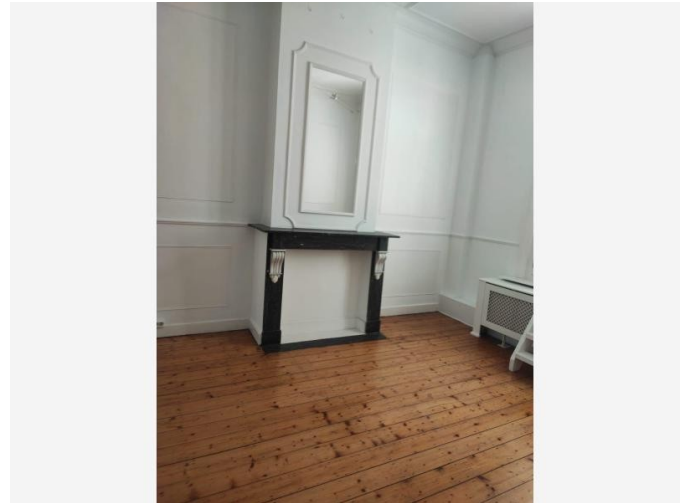
## Fiche 3: pleisterwerk

Geen asbest

| # | Type | Referentie | Resultaat |
|---|---|---|---|
| 3.1 | Mengmonster | ID1 | Geen asbest |

| Beschrijving | pleisterwerk |

| Primaire drager | Binnenwand |
| Bindmiddel van materiaal | Gips - kalk |
| Gebondenheid op basis van bindmiddel | Niet-hechtgebonden |
| Hoeveelheid (oppervlakte - dikte - aantal) | • 800,00 m <sup>2</sup> - 1,50 cm - 1 stuk |

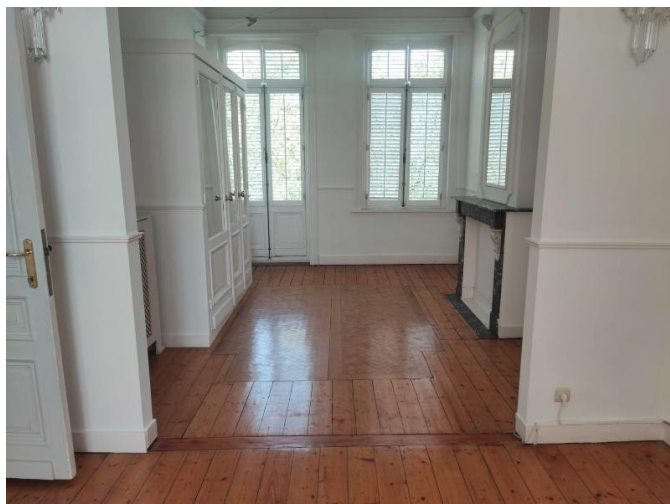
Geen asbest

| # | Type | Referentie | Resultaat |
|---|---|---|---|
| 4.1 | Puntmonster | ID2 | Geen asbest |

| Beschrijving | Mastiek |
| Omgeving | Grenst aan binnen- en buitenlucht |

| <b>Primaire drager</b> | Wandopening verticaal (raam, deur, ...) |
| <b>Gebondenheid op basis van bindmiddel</b> | Niet-hechtgebonden |
| <b>Hoeveelheid (gewicht - aantal)</b> | <ul style="list-style-type: none"> <li>• 0,40 kg - 1 stuk</li> </ul> |

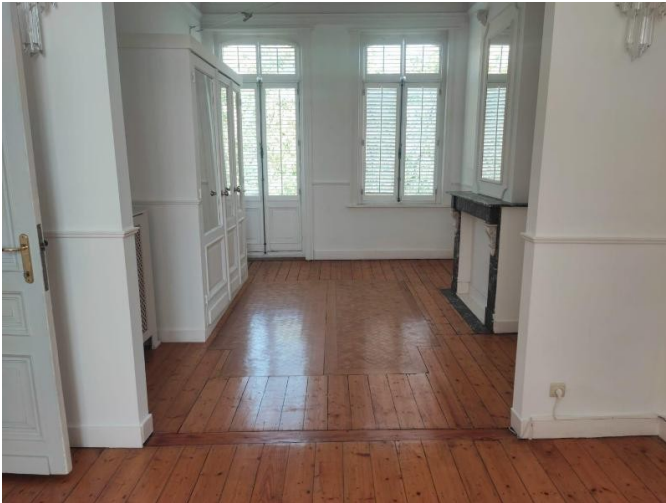
## Fiche 5: houtenvloer

Geen asbest

| Beschrijving | houtenvloer |
| Omgeving | Binnen |
| Identificatiemethode | Vaststelling zonder monsternamen |
