# Asbestinventarisatetest

Violetlaan 23, 2910 Essen

Attestnummer : **20240820-000369.000**

Uitgegeven op : **20.08.2024**

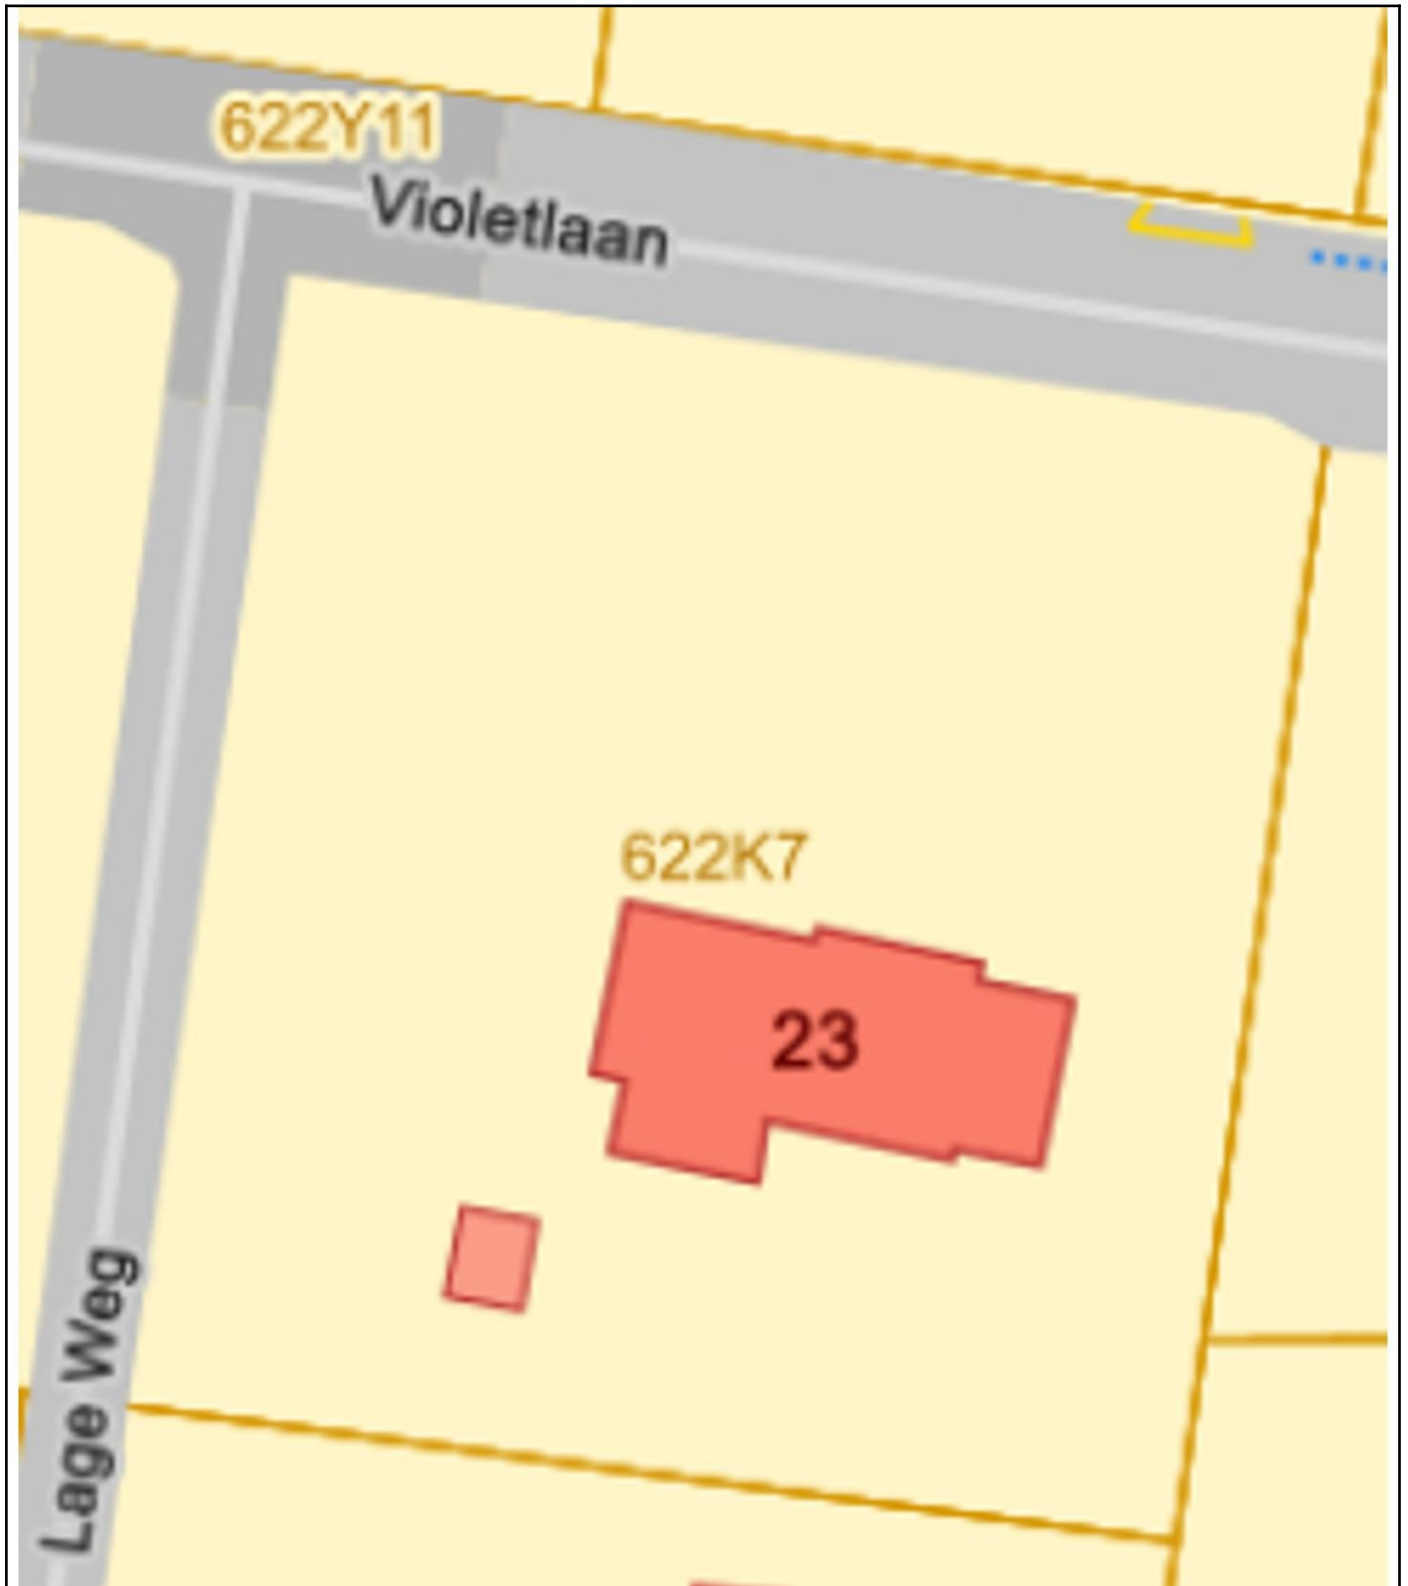
### Plan 3.1: Vaststellingen buiten de constructies

Geen asbest

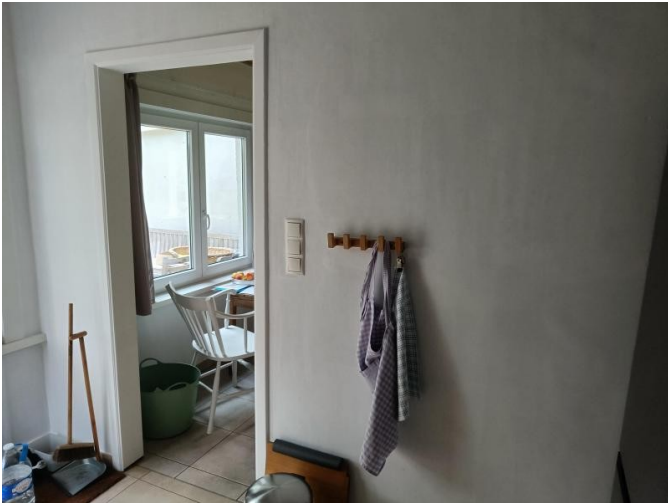
## Fiche 2: muurpleister

Geen asbest

| # | Type | Referentie | Resultaat |
|---|---|---|---|
| 2.1 | Mengmonster | S2 | Geen asbest |

| Beschrijving | muurpleister |
| Bindmiddel van materiaal | Gips - kalk |
| Hoeveelheid (oppervlakte - dikte - aantal) | • 150,00 m <sup>2</sup> - 2,00 cm - 1 stuk |
| Opmerking | geen plafondpleister aanwezig. |

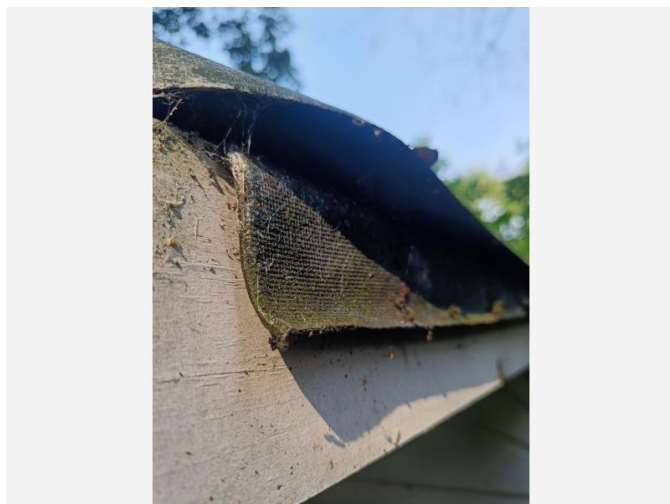
## Fiche 4: bitumen golfplaten tuinhuis

Geen asbest

| # | Type | Referentie | Resultaat |
|---|---|---|---|
| 4.1 | Puntmonster | S1 | Geen asbest |

| Beschrijving | bitumen golfplaten tuinhuis |
| Primaire drager | Schuin dak |
| Bindmiddel van materiaal | Bitumen (roofing, teer, asfalt) |
| Hoeveelheid (oppervlakte - aantal) | • 10,00 m <sup>2</sup> - 1 stuk |
