**Verslag huishoudelijke elektrische installatie op laagspanning en zeer lage spanning****Algemeen:**

| Referentie: <b>013-20260908-03</b> | Datum controle: <b>08/09/2026</b> |

| Adres installatie: | <b>Elizabetlaan 227, 8301 - Knokke-Heist</b> | Nummer teller(s): | <b>1lgz0472952207</b> |

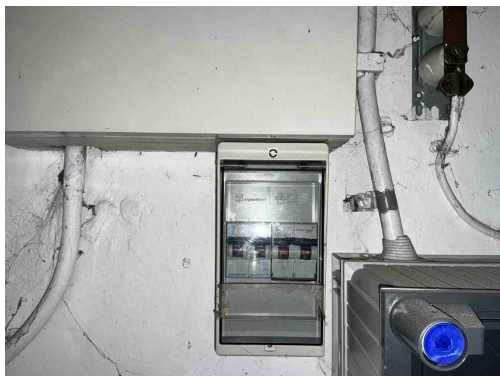
**B17** - De voedingsspanning is niet op elk bord vermeld (Boek 1: 3.1.3.3).

**B04** - De aanduiding van de kringen, klemmen en/of schakelapparatuur ontbreekt, is onjuist of is onvolledig (Boek 1: 3.1.3.1/5.1.6.1).

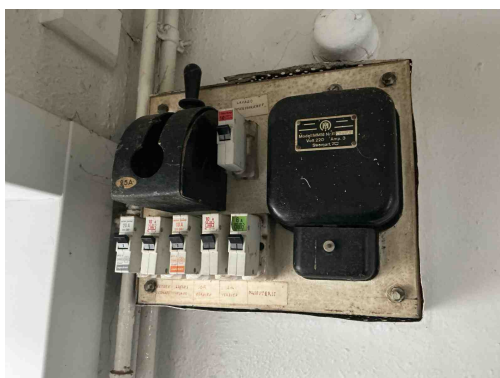
**B17** - De voedingsspanning is niet op elk bord vermeld (Boek 1: 3.1.3.3).

**B04** - De aanduiding van de kringen, klemmen en/of schakelapparatuur ontbreekt, is onjuist of is onvolledig (Boek 1: 3.1.3.1/5.1.6.1).

**B26** - Het elektrisch bord kon niet gedemonteerd worden (Boek 1: 5.3.5.1).

**B29** - Het elektrisch verdeelbord in een huishoudelijke ruimte is niet voorzien van een deur (Boek1: 5.3.5.1).

**B06** - Het elektrisch verdeelbord heeft niet de minimale beschermingsgraad IPXX-B in een gewone ruimte (Boek 1: 4.2.2.3).

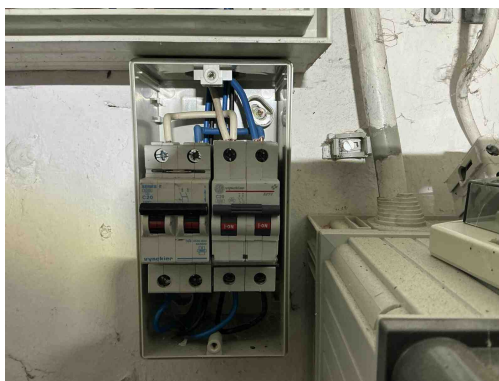
**T21** - Het elektrisch materieel is niet geplaatst volgens de voorschriften van de fabrikant/ regels van goed vakmanschap . (Boek 1: 1.4.1.3)

*Opmerking: Oa ophanging verdeelbord niet afgedekt*

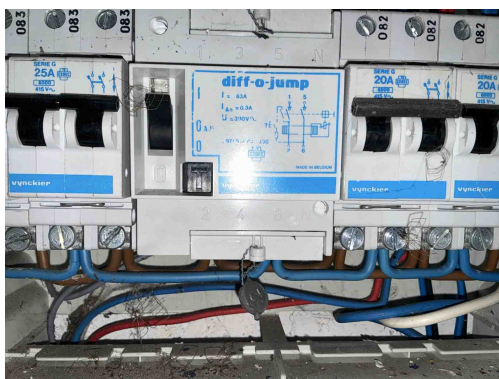
**D08** - De nodige markeringen op de beveiligingstoestellen ontbreken of zijn onleesbaar (Boek 1: 5.3.5.5).

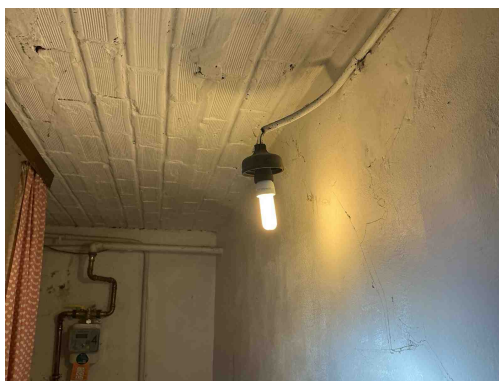
**T23** - Het elektrisch materiaal is beschadigd. (Boek 1: 1.4.1.3).  
*Opmerking: Oa afwerking ontbreekt*

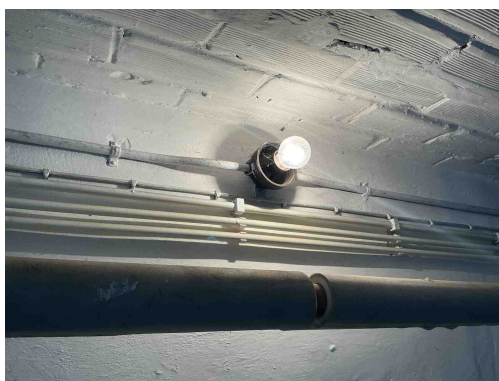
**T23** - Het elektrisch materiaal is beschadigd. (Boek 1: 1.4.1.3).  
*Opmerking: Oa afwerking ontbreekt*

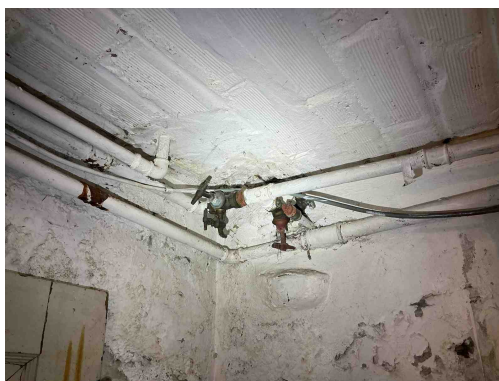
**C24** - De afstand tussen de elektrische leiding(en) en niet elektrische leiding(en) is onvoldoende (Boek 1: 5.2.8).

**C13** - Onvoldoende bevestiging van de leiding(en) (Boek 1: 5.2.9.5).

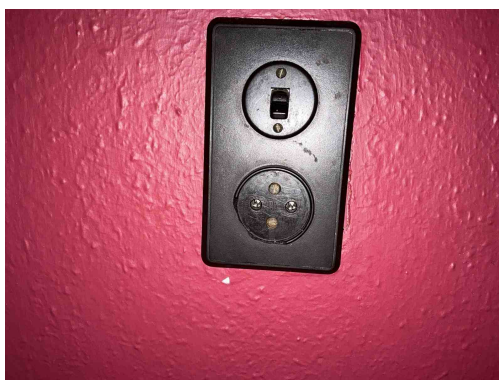
**T09** - Bepaalde contactdozen en/of schakelaars zijn beschadigd (Boek 1: 1.4.1.3).

*Opmerking: Oa garage, inkomhal*

**T11** - De contactdozen waarvan de toegekende stroomsterkte maximaal 16A en de toegekende spanning maximaal 250V bedraagt en niet bedoeld zijn voor de voeding van een of meerdere verbruikstoestellen voor een specifiek doel en niet geplaatst zijn in of op schakel- en verdeelborden, beschikken niet of IPXX-D (incl. gemeenschappelijke delen residentieel geheel) (Boek 1: 4.2.2.3/5.3.5.2).

*Opmerking: Oa garage, keuken, inkomhal ...*

**A20** - Er bevindt zich een contactdoos zonder beschermingsgeleider in de elektrische installatie. Deze is niet geplaatst achter een differentieelstroombeschermingsinrichting met grote (max. 30mA) of zeer grote (max. 10mA) gevoeligheid.

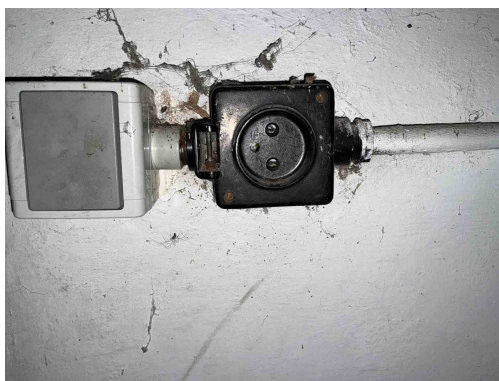
**T09** - Bepaalde contactdozen en/of schakelaars zijn beschadigd (Boek 1: 1.4.1.3).

*Opmerking: Oa garage, inkomhal*

**T11** - De contactdozen waarvan de toegekende stroomsterkte maximaal 16A en de toegekende spanning maximaal 250V bedraagt en niet bedoeld zijn voor de voeding van een of meerdere verbruikstoestellen voor een specifiek doel en niet geplaatst zijn in of op schakel- en verdeelborden, beschikken niet of IPXX-D (incl. gemeenschappelijke delen residentieel geheel) (Boek 1: 4.2.2.3/5.3.5.2).

*Opmerking: Oa garage, keuken, inkomhal ...*

**A20** - Er bevindt zich een contactdoos zonder beschermingsgeleider in de elektrische installatie. Deze is niet geplaatst achter een differentieelstroombeschermingsinrichting met grote (max. 30mA) of zeer grote (max. 10mA) gevoeligheid.

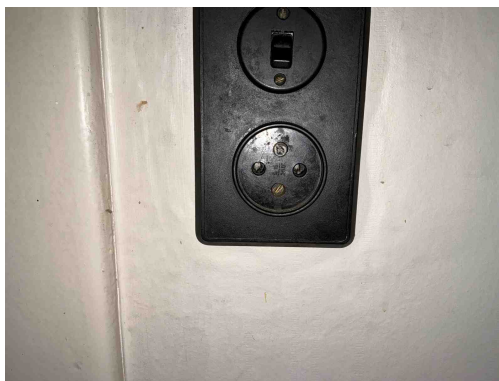
**T11** - De contactdozen waarvan de toegekende stroomsterkte maximaal 16A en de toegekende spanning maximaal 250V bedraagt en niet bedoeld zijn voor de voeding van een of meerdere verbruikstoestellen voor een specifiek doel en niet geplaatst zijn in of op schakel- en verdeelborden, beschikken niet of IPXX-D (incl. gemeenschappelijke delen residentieel geheel) (Boek 1: 4.2.2.3/5.3.5.2).

*Opmerking: Oa garage, keuken, inkomhal ...*

**A20** - Er bevindt zich een contactdoos zonder beschermingsgeleider in de elektrische installatie. Deze is niet geplaatst achter een differentieelstroombeschermingsinrichting met grote (max. 30mA) of zeer grote (max. 10mA) gevoeligheid.

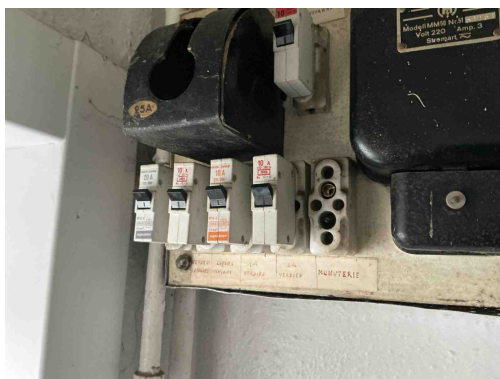
**B30** - De houder van de beveiliging in een huishoudelijke ruimte is niet voorzien van aangepaste kalibreerelementen (Boek1: 5.3.5.5).

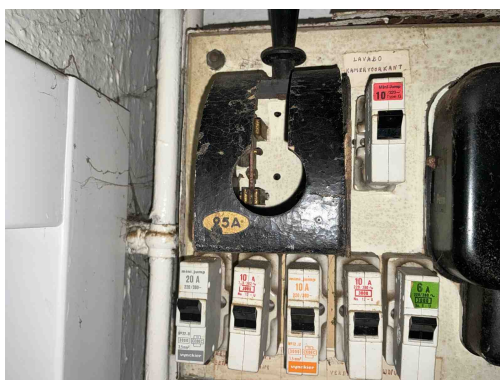
**T02** - Gevaar voor rechtstreekse aanraking: genaakbare delen onder spanning (Boek 1: 4.2.2).

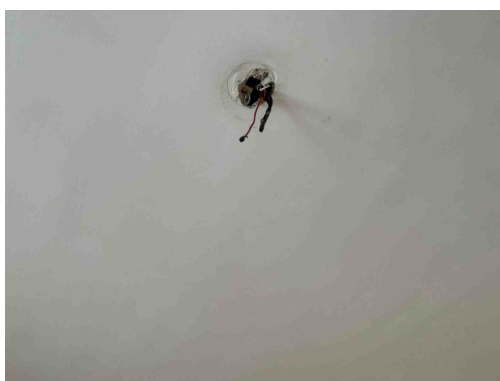
**T02** - Gevaar voor rechtstreekse aanraking: genaakbare delen onder spanning (Boek 1: 4.2.2).

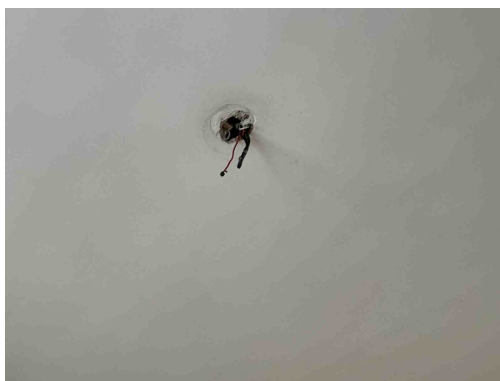
**C21** - Het gebruik van geleiders van het type VOB, zonder bijkomende afscherming is niet toegestaan (Boek 1: 5.2.9.6).  
*Opmerking: Oa inkomhal, slaapkamer*

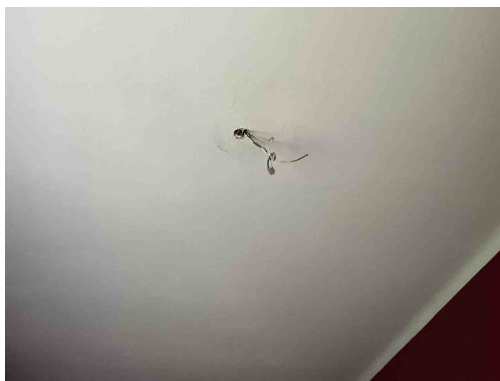
**C21** - Het gebruik van geleiders van het type VOB, zonder bijkomende afscherming is niet toegestaan (Boek 1: 5.2.9.6).  
*Opmerking: Oa inkomhal, slaapkamer*

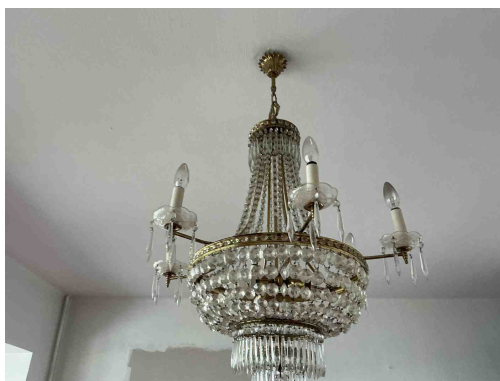
Het gebruik van een klasse 0 toestel is verboden.  
*Opmerking: Oa luster living*

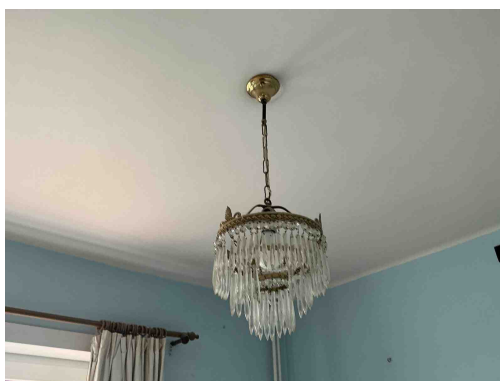
Het gebruik van een klasse 0 toestel is verboden.  
*Opmerking: Oa luster living*

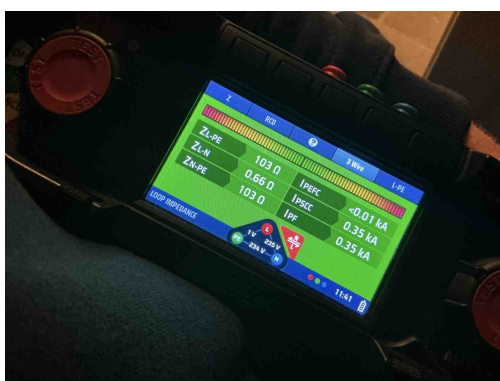
| Spreidingsweerstand van de aardverbinding: | <b>103 Ω</b> | Meetmethode: | <b>ZE</b> |

**A05** - De waarde van de spreidingsweerstand van de aardverbinding is te hoog (Boek 1: 5.4.2).

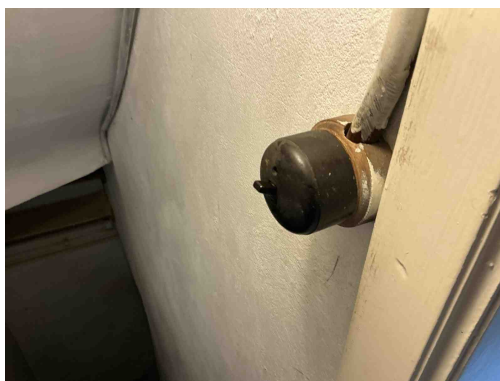
**T13** - Opbouwcontactdozen en/of -schakelaars zonder achterplaatje mogen niet rechtstreeks op een brandbare ondergrond bevestigd worden (Boek 1: 4.3.3.5).

*Opmerking: Oa kelder*
