**Verslag huishoudelijke elektrische installatie op laagspanning en zeer lage spanning****Algemeen:**

| Referentie: <b>012-20260915-07</b> | Datum controle: <b>15/09/2026</b> |

| Adres installatie: <b>Mijlstraat 134, 2570 - Duffel</b> | Nummer teller(s): <b>1SAG1200435197</b> |

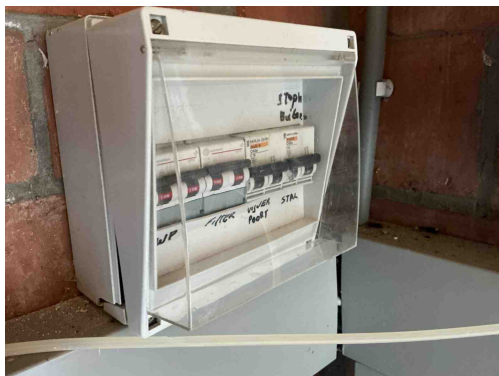
**B17** - De voedingsspanning is niet op elk bord vermeld (Boek 1: 3.1.3.3).

*Opmerking: Oa bord 1,2,3,4*

**S02** - Het ééndraadsschema strookt niet met de werkelijkheid (Boek 1: 3.1.2.1).

*Opmerking: Oa type voedingskabel, plaatsingwijze, automaat L 32A ,S 16A ,kring keuken en garage,zwembad niet op schema ,bord 2,3,4 niet op schema*

**S07** - De situatieplannen stroken niet met de werkelijkheid (Boek 1: 3.1.2.1).

*Opmerking: Oa kring L ,keuken,garage,zwembad ,tuinhuis ,bord 2,3,4 niet op schema*

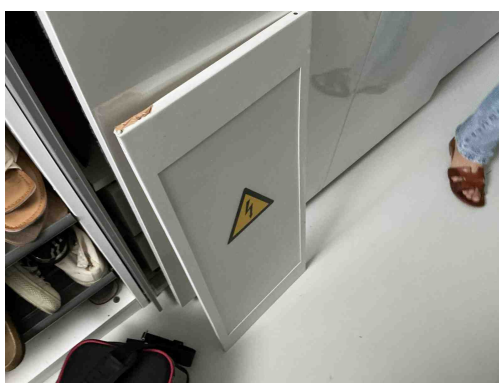
**B17** - De voedingsspanning is niet op elk bord vermeld (Boek 1: 3.1.3.3).

*Opmerking: Oa bord 1,2,3,4*

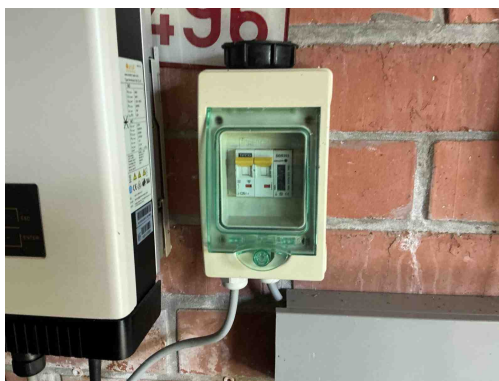
**B17** - De voedingsspanning is niet op elk bord vermeld (Boek 1: 3.1.3.3).  
*Opmerking: Oa bord 1,2,3,4*

**S02** - Het ééndraadsschema strookt niet met de werkelijkheid (Boek 1: 3.1.2.1).  
*Opmerking: Oa type voedingskabel, plaatsingwijze, automaat L 32A ,S 16A ,kring keuken en garage, zwembad niet op schema ,bord 2,3,4 niet op schema*

**S07** - De situatieplannen stroken niet met de werkelijkheid (Boek 1: 3.1.2.1).  
*Opmerking: Oa kring L ,keuken,garage,zwembad ,tuinhuis ,bord 2,3,4 niet op schema*

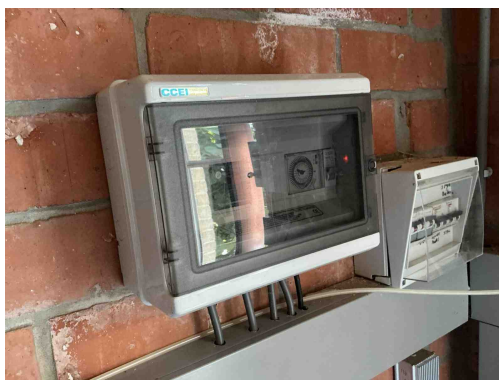
**B17** - De voedingsspanning is niet op elk bord vermeld (Boek 1: 3.1.3.3).  
*Opmerking: Oa bord 1,2,3,4*

**S02** - Het ééndraadsschema strookt niet met de werkelijkheid (Boek 1: 3.1.2.1).  
*Opmerking: Oa type voedingskabel, plaatsingwijze, automaat L 32A ,S 16A ,kring keuken en garage, zwembad niet op schema ,bord 2,3,4 niet op schema*

**S07** - De situatieplannen stroken niet met de werkelijkheid (Boek 1: 3.1.2.1).  
*Opmerking: Oa kring L ,keuken,garage,zwembad ,tuinhuis ,bord 2,3,4 niet op schema*

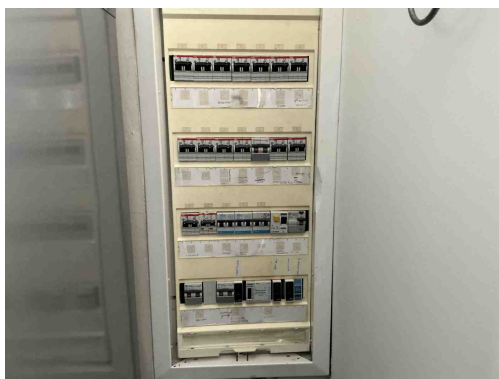
**B29** - Het elektrisch verdeelbord in een huishoudelijke ruimte is niet voorzien van een deur (Boek1: 5.3.5.1).

*Opmerking: Oa deur beschadigd bord 1*

**B06** - Het elektrisch verdeelbord heeft niet de minimale beschermingsgraad IPXX-B in een gewone ruimte (Boek 1: 4.2.2.3).

*Opmerking: Oa bord 1 deur beschadigd en bord 4 beschadigd*

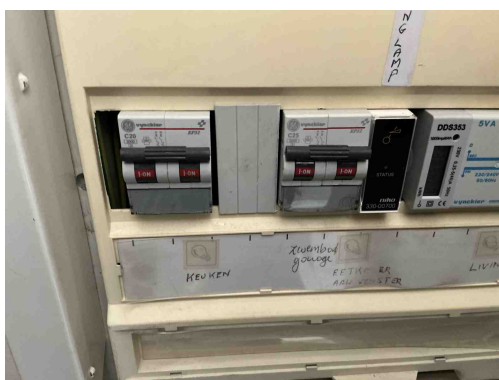
**S02** - Het ééndraadsschema strookt niet met de werkelijkheid (Boek 1: 3.1.2.1).

*Opmerking: Oa type voedingskabel, plaatsingwijze, automaat L 32A ,S 16A ,kring keuken en garage, zwembad niet op schema ,bord 2,3,4 niet op schema*

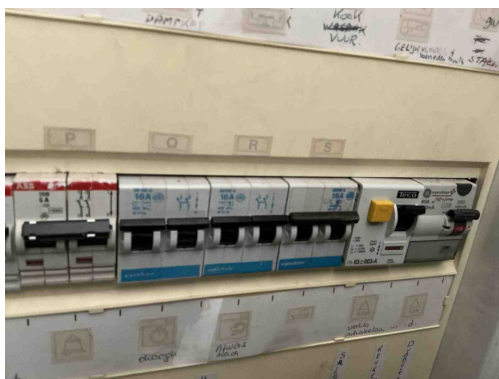
**S02** - Het ééndraadsschema strookt niet met de werkelijkheid (Boek 1: 3.1.2.1).

Opmerking: Oa type voedingskabel, plaatsingwijze, automaat L 32A ,S 16A ,kring keuken en garage, zwembad niet op schema ,bord 2,3,4 niet op schema

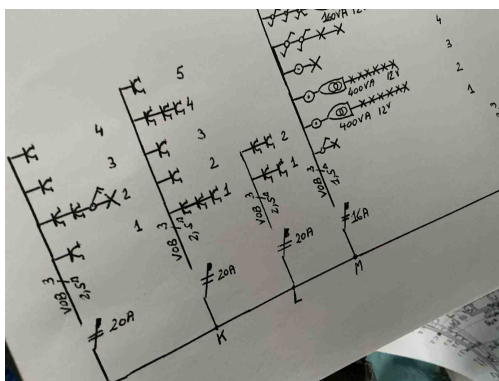
**S02** - Het ééndraadsschema strookt niet met de werkelijkheid (Boek 1: 3.1.2.1).

Opmerking: Oa type voedingskabel, plaatsingwijze, automaat L 32A ,S 16A ,kring keuken en garage, zwembad niet op schema ,bord 2,3,4 niet op schema

**S07** - De situatieplannen stroken niet met de werkelijkheid (Boek 1: 3.1.2.1).

Opmerking: Oa kring L ,keuken,garage, zwembad ,tuinhuis ,bord 2,3,4 niet op schema

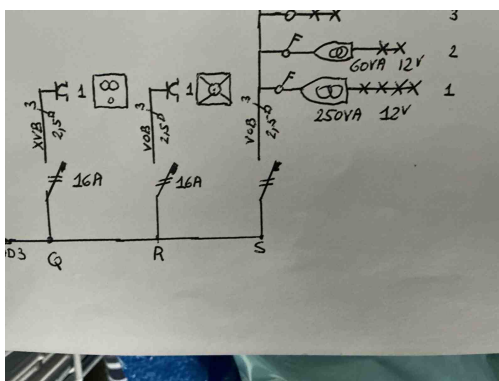
**S02** - Het ééndraadsschema strookt niet met de werkelijkheid (Boek 1: 3.1.2.1).

Opmerking: Oa type voedingskabel, plaatsingwijze, automaat L 32A ,S 16A ,kring keuken en garage, zwembad niet op schema ,bord 2,3,4 niet op schema

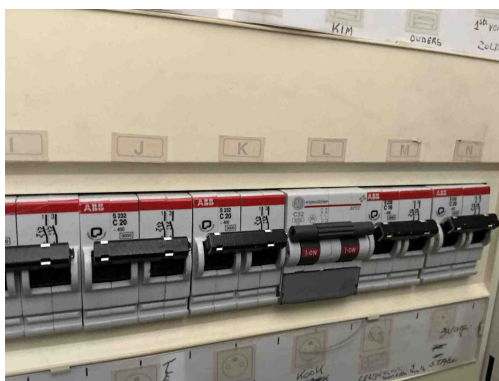
**S02** - Het ééndraadsschema strookt niet met de werkelijkheid (Boek 1: 3.1.2.1).

Opmerking: Oa type voedingskabel, plaatsingwijze, automaat L 32A ,S 16A ,kring keuken en garage, zwembad niet op schema ,bord 2,3,4 niet op schema

**S07** - De situatieplannen stroken niet met de werkelijkheid (Boek 1: 3.1.2.1).

Opmerking: Oa kring L ,keuken,garage, zwembad ,tuinhuis ,bord 2,3,4 niet op schema

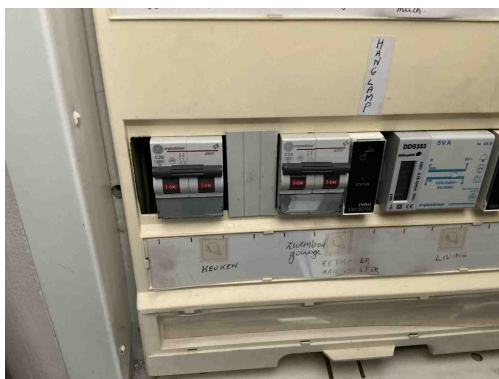
**S07** - De situatieplannen stroken niet met de werkelijkheid (Boek 1: 3.1.2.1).  
*Opmerking: Oa kring L ,keuken,garage,zwembad ,tuinhuis ,bord 2,3,4 niet op schema*

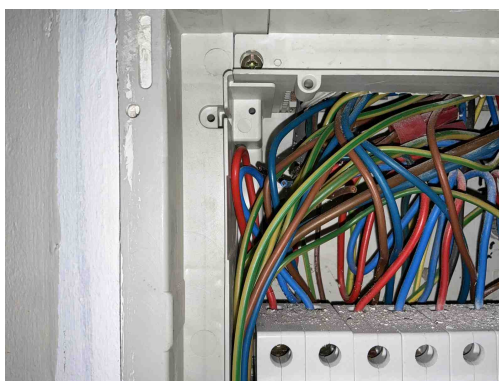
**T21** - Het elektrisch materieel is niet geplaatst volgens de voorschriften van de fabrikant/ regels van goed vakmanschap . (Boek 1: 1.4.1.3)  
*Opmerking: Oa geleiders niet afgedekt bord 1 ,ophang vijzen niet afgedekt bord 1*

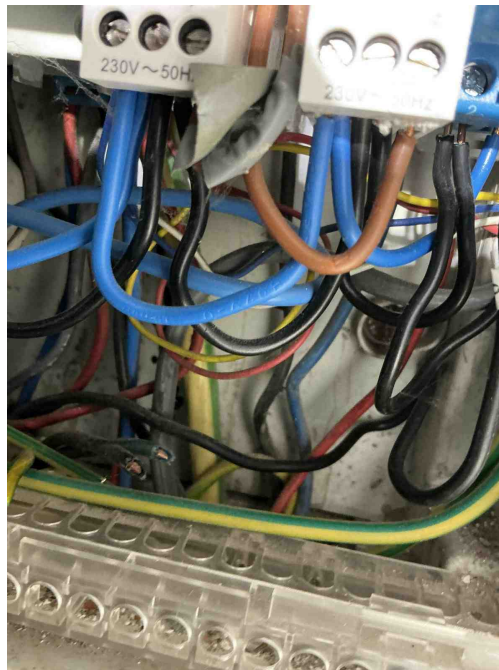
**T21** - Het elektrisch materieel is niet geplaatst volgens de voorschriften van de fabrikant/ regels van goed vakmanschap . (Boek 1: 1.4.1.3)

*Opmerking: Oa geleiders niet afgedekt bord 1 ,ophang vijzen niet afgedekt bord 1*

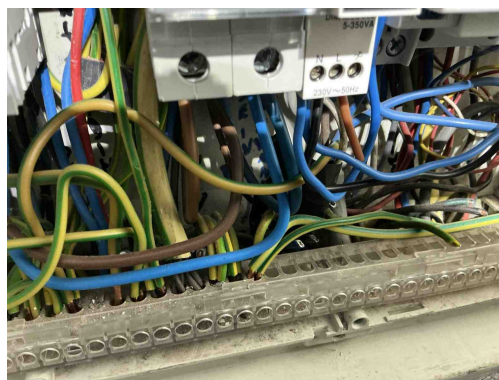
**T21** - Het elektrisch materieel is niet geplaatst volgens de voorschriften van de fabrikant/ regels van goed vakmanschap . (Boek 1: 1.4.1.3)

*Opmerking: Oa geleiders niet afgedekt bord 1 ,ophang vijzen niet afgedekt bord 1*

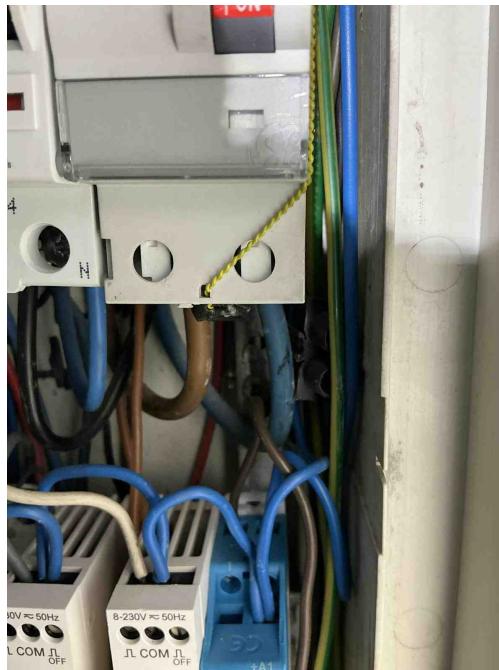
**C35** - Er zijn doorverbindingen gemaakt met lusterklemmen; er kon niet aangetoond worden dat deze klemmen geschikt zijn voor de aanwezige spanning, stroom en draadsectie en dat ze "CE" zijn (Boek 1: 1.4.2.1.).

*Opmerking: Oa bord 1 ,tuin*

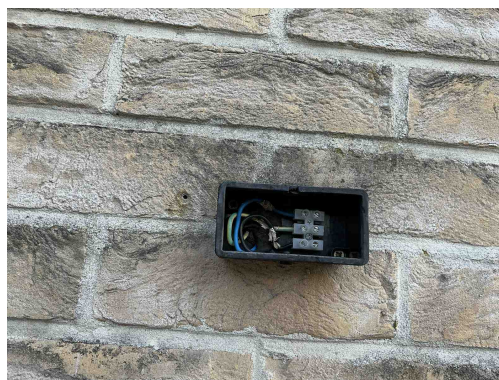
**C35** - Er zijn doorverbindingen gemaakt met lusterklemmen; er kon niet aangetoond worden dat deze klemmen geschikt zijn voor de aanwezige spanning, stroom en draadsectie en dat ze "CE" zijn (Boek 1: 1.4.2.1.).

*Opmerking: Oa bord 1 ,tuin*

**C21** - Het gebruik van geleiders van het type VOB, zonder bijkomende afscherming is niet toegestaan (Boek 1: 5.2.9.6).

*Opmerking: Oa tuinhuis ,tuin ....*

**C26** - De verbindingen zijn niet gebeurd in borden, in aftakdozen, aan de klemmen van contactdozen, schakelaars of in de verlichtingstoestellen (Boek 1: 5.2.6.1).

*Opmerking: Oa tuin*

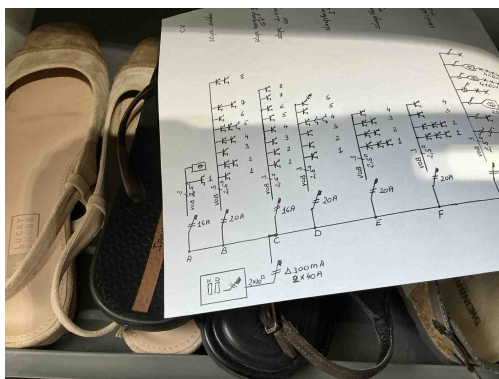
**S04** - De spanning en/of de aard van de stroom is niet vermeld op het ééndraadsschema (Boek 1: 3.1.2.1).  
*Opmerking: Oa*

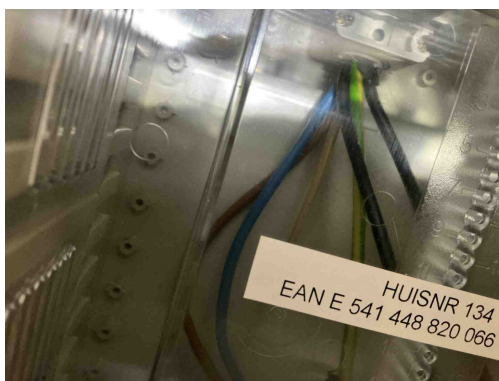
**A19** - Er bevindt zich een geel-groene geleider in de meterbord verbinding aan de oorsprong van de installatie en deze is niet beveiligd tegen onrechtstreekse aanraking d.m.v. een differentieelstroominrichting van maximum 300 mA geplaatst in het begin van de elektrische installatie van een residentieel geheel (incl. in de gemeenschappelijke delen) (Boek 1: 1.5, 4.2.4.3, 4.2.4.4+ SYNERGRID C1/107).  
*Opmerking: Oa bord 1*

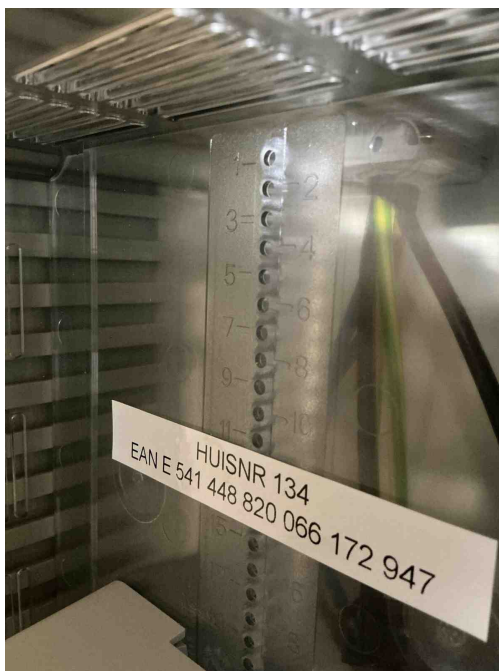
**A19** - Er bevindt zich een geel-groene geleider in de meterbord verbinding aan de oorsprong van de installatie en deze is niet beveiligd tegen onrechtstreekse aanraking d.m.v. een differentieelstroominrichting van maximum 300 mA geplaatst in het begin van de elektrische installatie van een residentieel geheel (incl. in de gemeenschappelijke delen) (Boek 1: 1.5, 4.2.4.3, 4.2.4.4+ SYNERGRID C1/107).

*Opmerking: Oa bord 1*

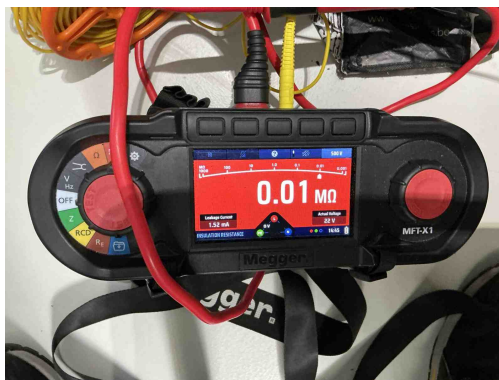
**I01** - De waarde van de isolatieweerstand per kring dient tenminste 0,50 Mohm (1000 x Utest) te zijn (Boek 1: 6.4.5.1).

*Opmerking: Oa automaat K*

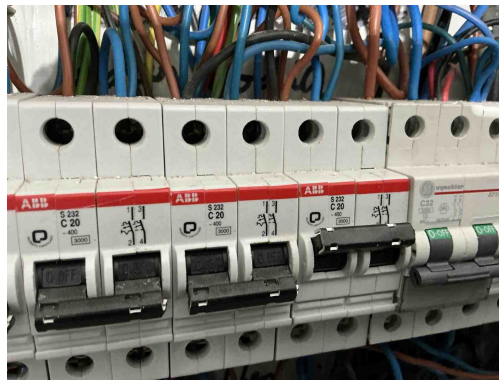
**I01** - De waarde van de isolatieweerstand per kring dient tenminste 0,50 Mohm ( $1000 \times U_{\text{test}}$ ) te zijn (Boek 1: 6.4.5.1).  
Opmerking: Oa automatisch K

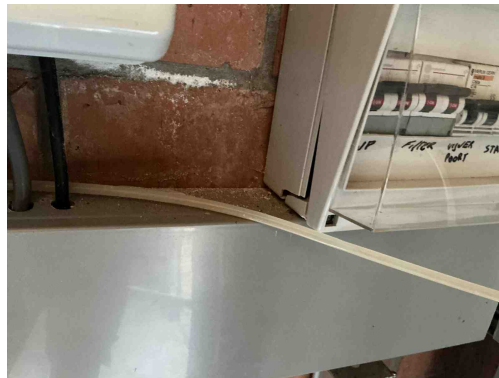
**B06** - Het elektrisch verdeelbord heeft niet de minimale beschermingsgraad IPXX-B in een gewone ruimte (Boek 1: 4.2.2.3).  
Opmerking: Oa bord 1 deur beschadigd en bord 4 beschadigd

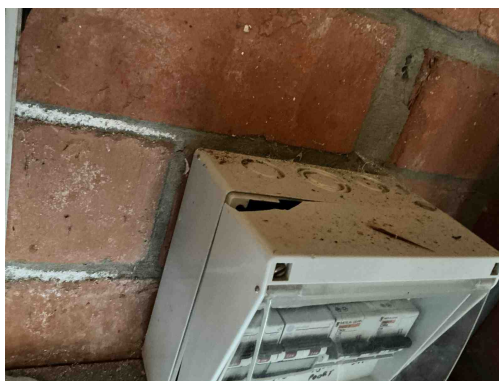
**B06** - Het elektrisch verdeelbord heeft niet de minimale beschermingsgraad IPXX-B in een gewone ruimte (Boek 1: 4.2.2.3).  
*Opmerking: Oa bord 1 deur beschadigd en bord 4 beschadigd*

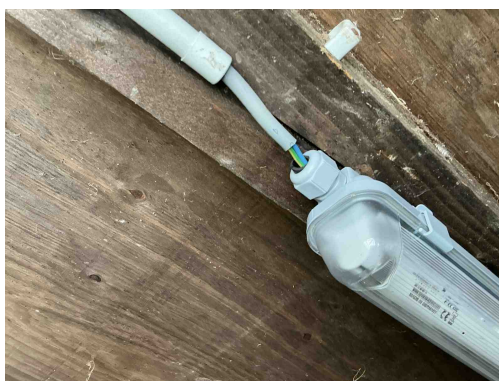
**C21** - Het gebruik van geleiders van het type VOB, zonder bijkomende afscherming is niet toegestaan (Boek 1: 5.2.9.6).  
*Opmerking: Oa tuinhuis ,tuin ....*

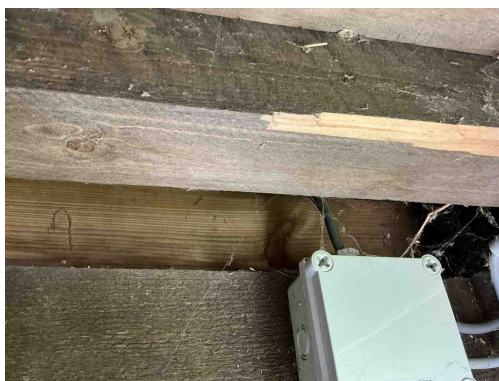
**C38** - Het gebruikte kabeltype (snoerkabel) voldoet niet aan de specificaties die van toepassing zijn op voedingsleidingen voor vaste installatie (Boek 1: 1.4.2.1, 5.2.6.2).

*Opmerking: Oa tuinhuis ,tuin...*

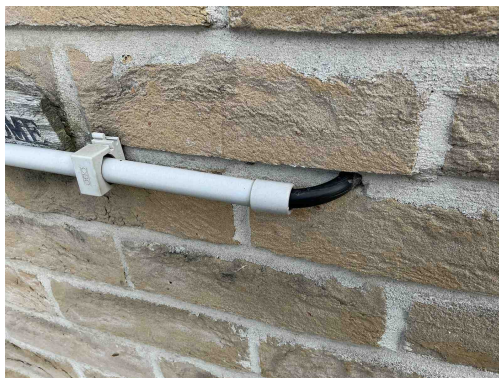
**C38** - Het gebruikte kabeltype (snoerkabel) voldoet niet aan de specificaties die van toepassing zijn op voedingsleidingen voor vaste installatie (Boek 1: 1.4.2.1, 5.2.6.2).

*Opmerking: Oa tuinhuis ,tuin...*

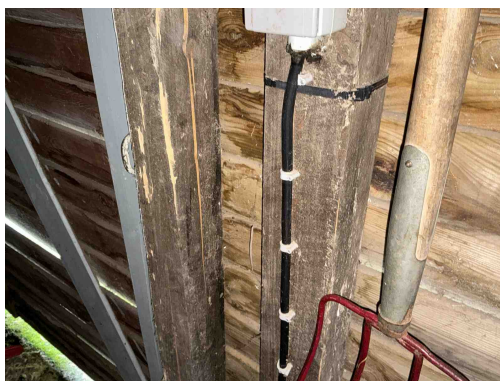
**C38** - Het gebruikte kabeltype (snoerkabel) voldoet niet aan de specificaties die van toepassing zijn op voedingsleidingen voor vaste installatie (Boek 1: 1.4.2.1, 5.2.6.2).

*Opmerking: Oa tuinhuis ,tuin...*

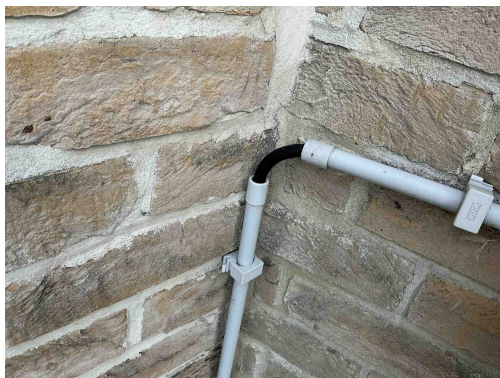
**C38** - Het gebruikte kabeltype (snoerkabel) voldoet niet aan de specificaties die van toepassing zijn op voedingsleidingen voor vaste installatie (Boek 1: 1.4.2.1, 5.2.6.2).

*Opmerking: Oa tuinhuis ,tuin...*
