## Keuringsverslag van een elektrische laagspanning- en zeer lage spanningsinstallatie

### NIET CONFORM

Straatnaam Grote Molenweg  
Huisnummer 76  
Busnummer V2  
Postcode 2940  
Gemeente STABROEK  
Land België

Controlebezoek van een huishoudelijke installatie volgens (KB 08/09/2019) - AREI Boek 1- 6.5. en 4.2.4.3.

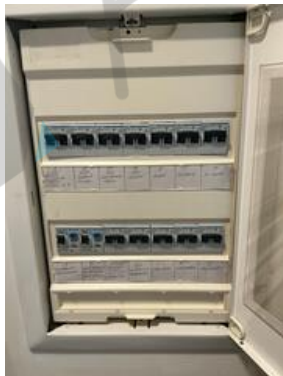
Afbeelding schakel- en verdeelbord:

| Aantal kringen | Curve | Bescherming IN (A) | (andere) | P | Sectie (mm²) |
|---|---|---|---|---|---|
| Visueel nazicht (algemeen) | NOK | Directe aanraking | OK | Indirecte aanraking | OK |

- I1.01 Eëndraadschema van de installatie is niet aanwezig. (Boek 1 Afdeling 2.12 - 2.13 en 3.1.2)
- I1.03 Situatieschema van de installatie is niet aanwezig. (Boek 1 Afdeling 2.12 - 2.13 en 3.1.2)
- I1.08 Inplantingsplan gemeenschappelijke aardverbinding niet aanwezig. (Boek 1 onderafdeling 5.4.2.1.)
- I5.01 De aanduiding van de stroomkringen en/of apparatuur, aansluitklemmen, enz dient aangebracht of vervolledigd te worden. (Boek 1 Onderafdeling 3.1.3.1. en 3.1.3.3.A. en 5.1.6.1)
- I5.02 Elke elementaire stroombaan moet met een hoofdletter aangeduid worden. Elk lichtpunt, contactdoos, moeten genummerd worden in volgorde gezien vanaf de beschermingsinrichting tegen overstroom. (Boek 1 onderafdeling 3.1.2.1.)
- N3 Het is niet uitgesloten dat bij een nacontrole bijkomende inbreuken worden vastgesteld bij voorleggen schema's.

☒ **De elektrische installatie voldoet niet aan de voorschriften van het KB 08/09/2019 - AREI Boek 1.** Een aanvullend bezoek moet door hetzelfde organisme worden uitgevoerd vóór 6/8/2027. De werken, nodig om de tijdens het controlebezoek vastgestelde inbreuken te doen verdwijnen, moeten zonder vertraging worden uitgevoerd en alle gepaste maatregelen worden genomen opdat, indien de installatie in dienst blijft, deze inbreuken geen gevaar vormen voor de personen of goederen.
