# Asbestinventarisatetest

Koning Albert I-sstraat 8/1, 9280 Lebbeke

Attestnummer : **20260914-000177.000**

Uitgegeven op : **14.09.2026**

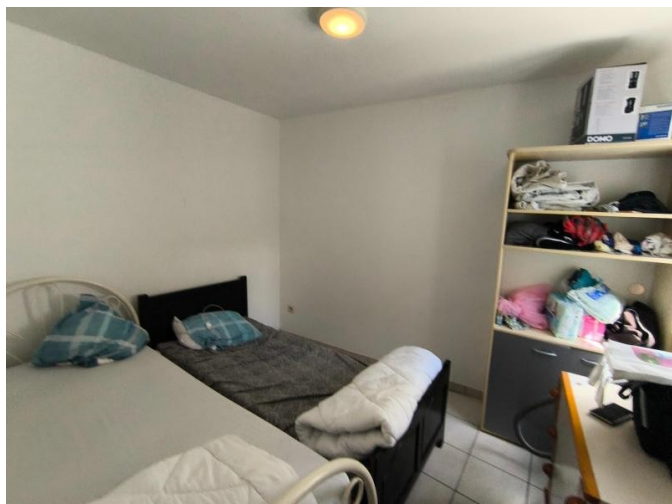
Situeringfoto

Detailfoto

binnenwanden zijn afgewerkt met valse wanden. Het is niet duidelijk of er pleisterwerk of asbest toepassingen aanwezig zijn achter/op deze valse wanden, het is aangewezen om bijkomend onderzoek uit te voeren bij werken.

Zonder destructieve handeling is het niet mogelijk om na te gaan of er asbesthoudende materialen aanwezig zijn achter de wand afwerking. Als bij sloop of renovatie blijkt dat er achter deze wanden nog pleisterwerk of asbest verdachte toepassingen aanwezig zijn, moet dit bemonsterd worden.

| Basis voor advies | De asbestdeskundige beoordeelt het materiaal als niet-asbestverdacht. |

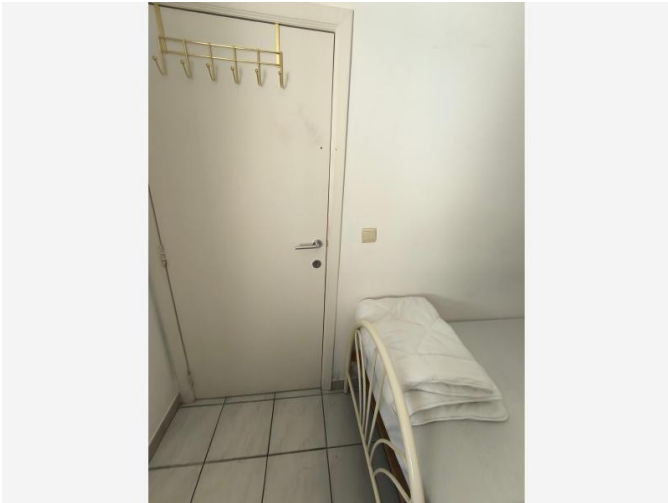
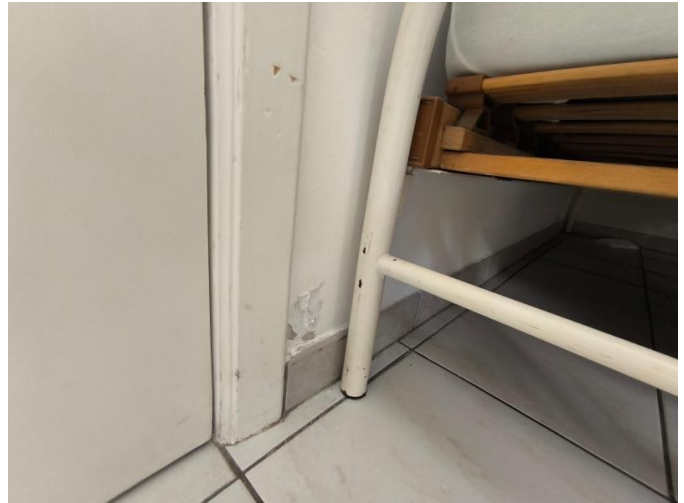
## Fiche 3: Muurpleister

Overzichtsfoto

Detailfoto

Geen asbest

| # | Type | Referentie | Resultaat |
|---|---|---|---|
| 3.1 | Mengmonster | M01 - PL MUUR | Geen asbest |

| Beschrijving | Muurpleister |
| Bindmiddel van materiaal | Gips - kalk |
| Gebondenheid op basis van bindmiddel | Niet-hechtgebonden |
| Hoeveelheid (oppervlakte - dikte - aantal) | • 35,00 m <sup>2</sup> - 2,00 cm - 1 stuk |
| Opmerking | <p>Volgens het inspectieprotocol is een monstername van het pleisterwerk verplicht om dit te identificeren als niet-asbesthoudend.</p> <p>Locatie staalnames: individuele ruimte: SLKR/ natte ruimte: BADKAMER / stookplaats: GEEN STAAL RUIMTE NIET AANWEZIG / traphal: GEEN STAAL RUIMTE NIET AANWEZIG</p> <p>De vermelde oppervlaktes en volumes betreffen een beredeneerde schatting. Er worden geen rechten verleend aan deze oppervlaktes/volumes. De dikte is een schatting die voorkomt uit de monsterplaatsen en is daarom niet altijd representatief.</p> |
