# Asbestinventarisat attest

Koning Albert I-sstraat 8A, 9280 Lebbeke

Attestnummer : 20260914-000176.000

## Zone 1: Hoofdgebouw

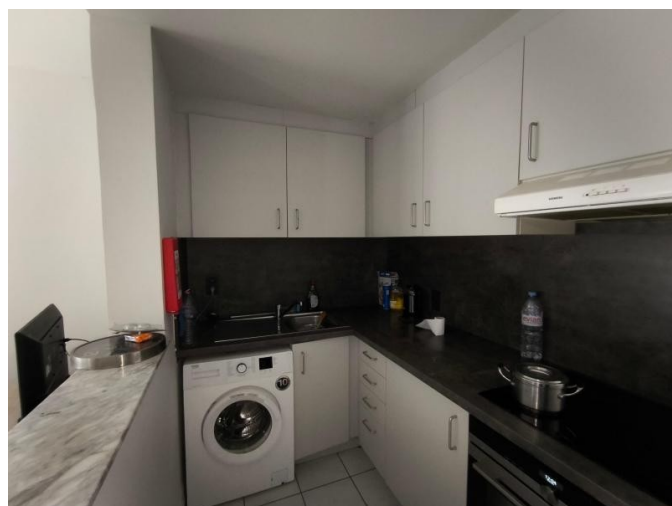
Plafonds zijn afgewerkt met valse plafonds in plaatmateriaal. Het is niet duidelijk of er pleisterwerk of ander verdacht asbestmateriaal aanwezig is achter / op deze valse plafonds, het is aangewezen om bijkomend onderzoek uit te voeren bij werken. Zonder destructieve handeling is het niet mogelijk om na te gaan of er asbesthoudende materialen aanwezig zijn achter de plafond afwerking. Als bij sloop of renovatie blijkt dat er achter deze plafonds nog pleisterwerk of asbest verdachte toepassingen aanwezig zijn, moet dit bemonsterd worden.

| Basis voor advies | De asbestdeskundige beoordeelt het materiaal als niet-asbestverdacht. |

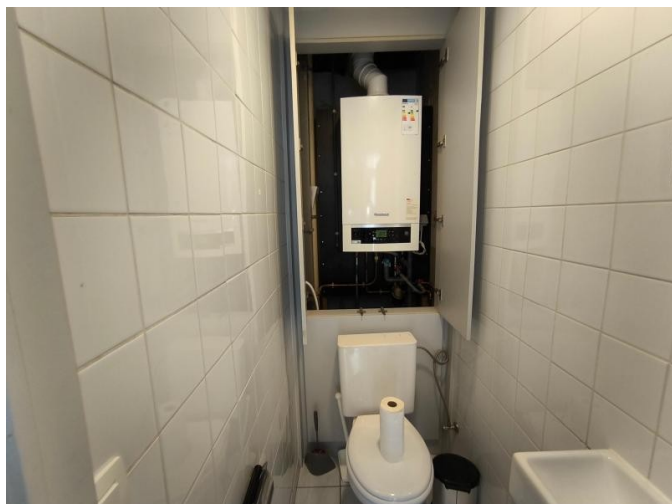
In het inspectieprotocol is een monsternamen van tegellijm verplicht om dit te identificeren als niet-asbesthoudend. Er waren geen facturen ter beschikking die bevestigen dat de tegels na 2001 waren geplaatst. Er waren geen bestaande beschadigingen aan de wandtegels om de lijm voldoende te kunnen inspecteren. Om dit af te toetsen is het aangewezen om bij eventuele renovatiewerken aan de tegels verder onderzoek/staalname te laten uitvoeren ter controle.

| Basis voor advies | Beoordeling op basis van expertise, zonder een vaststelling door de asbestdeskundige. |

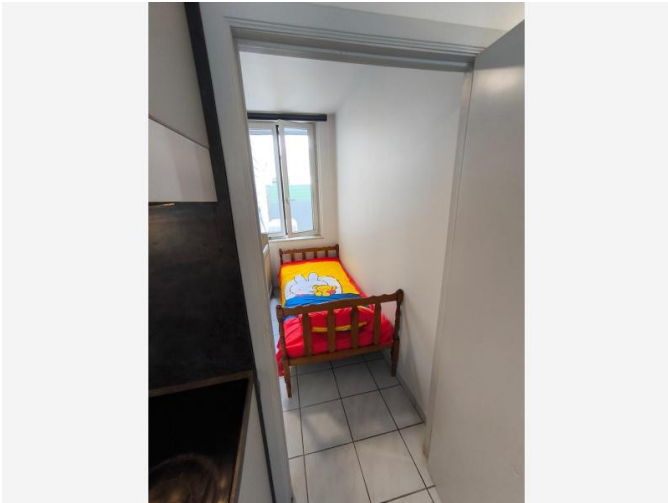
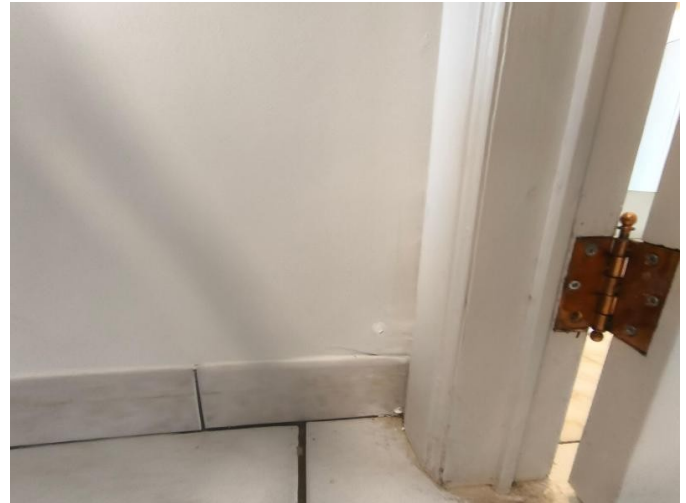
## Fiche 4: Muurpleister

Geen asbest

| # | Type | Referentie | Resultaat |
|---|---|---|---|
| 4.1 | Mengmonster | M01 - PL MUUR | Geen asbest |

| Beschrijving | Muurpleister |
| Bindmiddel van materiaal | Gips - kalk |
| Hoeveelheid (oppervlakte - dikte - aantal) | • 40,00 m <sup>2</sup> - 2,00 cm - 1 stuk |
| Opmerking | <p>Volgens het inspectieprotocol is een monstername van het pleisterwerk verplicht om dit te identificeren als niet-asbesthoudend.</p> <p>Locatie staalnames: individuele ruimte: SLPKR/ natte ruimte: KEUKEN / stookplaats: GEEN STAAL RUIMTE NIET AANWEZIG / traphal: GEEN STAAL RUIMTE NIET AANWEZIG</p> <p>De vermelde oppervlaktes en volumes betreffen een beredeneerde schatting. Er worden geen rechten verleend aan deze oppervlaktes/volumes. De dikte is een schatting die voortkomt uit de monsterplaatsen en is daarom niet altijd representatief.</p> |

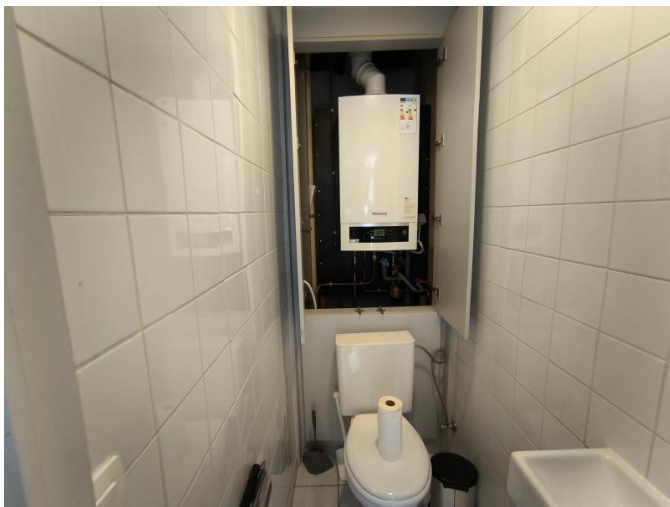
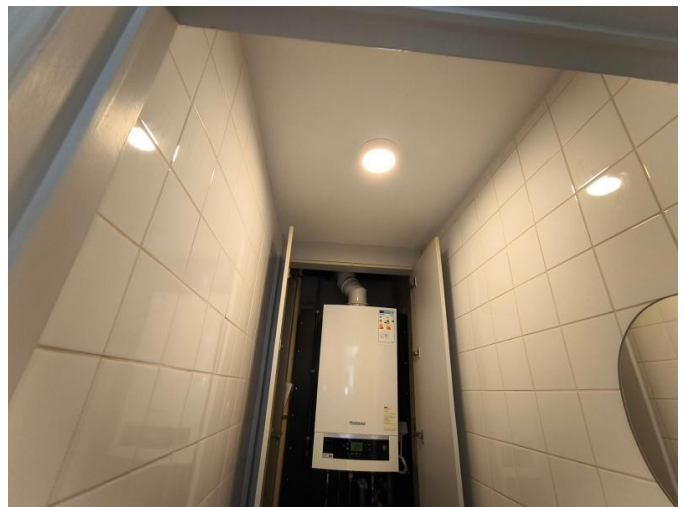
### Fiche 5: CV Ketel niet verdacht

| Beschrijving | Notitie | Terug te vinden op plannen |
|---|---|---|
| Fiche 5: CV Ketel niet verdacht | De CV ketel werd gecontroleerd( bwj ) en is niet asbest verdacht geen risico bouwjaar. | - |
