**Verslag huishoudelijke elektrische installatie op laagspanning en zeer lage spanning****Algemeen:**

| Referentie: <b>009-20260908-02</b> | Datum controle: <b>08/09/2026</b> |

| Adres installatie: <b>Terlindenstraat 14, 1740 - Ternat</b> | Nummer teller(s): <b>1sag3200294437</b> |

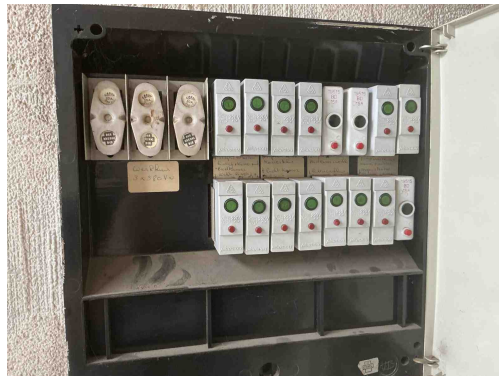
**D08** - De nodige markeringen op de beveiligingstoestellen ontbreken of zijn onleesbaar (Boek 1: 5.3.5.5).

**D03** - Er is geen differentieelstroominrichting van maximum 300 mA geplaatst in het begin van de elektrische installatie van een residentieel geheel (incl. in de gemeenschappelijke delen) (Boek 1: 4.2.4.3, 4.2.4.4).

**D05** - Er is geen ondergeschikte differentieelstroominrichting van maximum 30 mA geplaatst voor de beveiliging van de ruimte(n) die een badkuip en/of douche bevatten (Boek 1: 4.2.4.3).

**D26** - Er is geen ondergeschikte differentieelstroominrichting van maximum 30 mA geplaatst voor de beveiliging van wasmachine/afwasmachine/droogkast (Boek 1: 4.2.4.3.b).

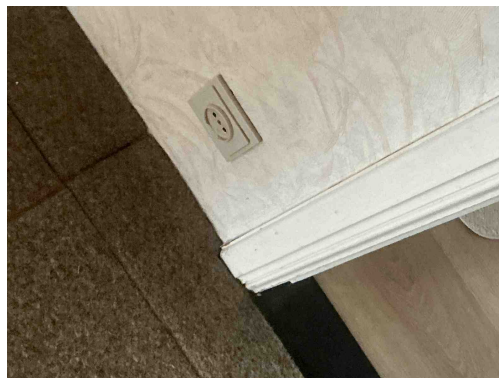
**A20** - Er bevindt zich een contactdoos zonder beschermingsgeleider in de elektrische installatie. Deze is niet geplaatst achter een differentieelstroombeschermingsinrichting met grote (max. 30mA) of zeer grote (max. 10mA) gevoeligheid.

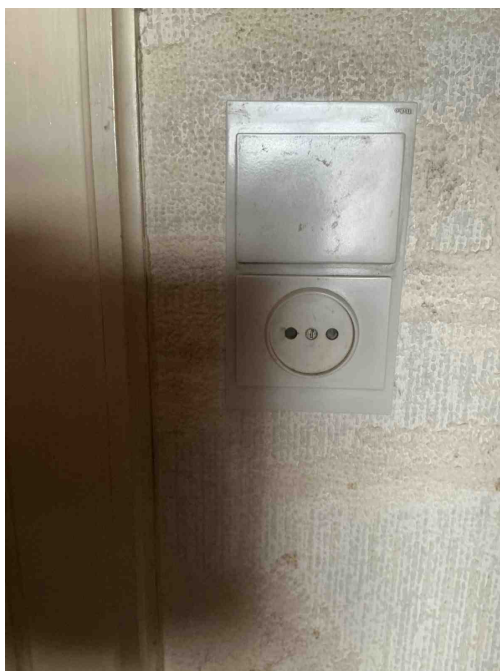
**A20** - Er bevindt zich een contactdoos zonder beschermingsgeleider in de elektrische installatie. Deze is niet geplaatst achter een differentieelstroombeschermingsinrichting met grote (max. 30mA) of zeer grote (max. 10mA) gevoeligheid.

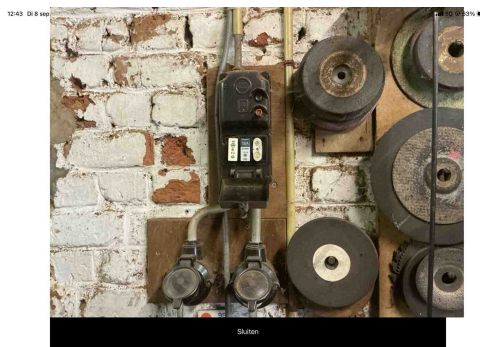
**B30** - De houder van de beveiliging in een huishoudelijke ruimte is niet voorzien van aangepaste kalibreerelementen (Boek1: 5.3.5.5).

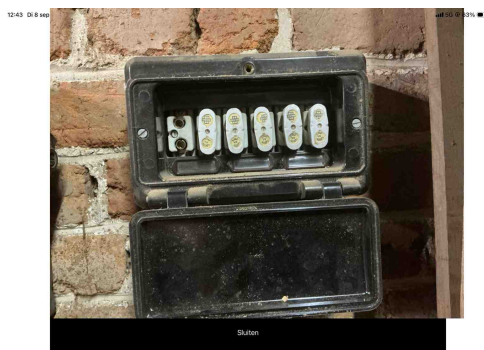
**B30** - De houder van de beveiliging in een huishoudelijke ruimte is niet voorzien van aangepaste kalibreerelementen (Boek1: 5.3.5.5).

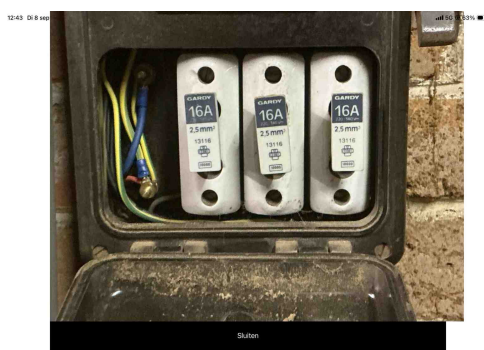
**B30** - De houder van de beveiliging in een huishoudelijke ruimte is niet voorzien van aangepaste kalibreerelementen (Boek1: 5.3.5.5).

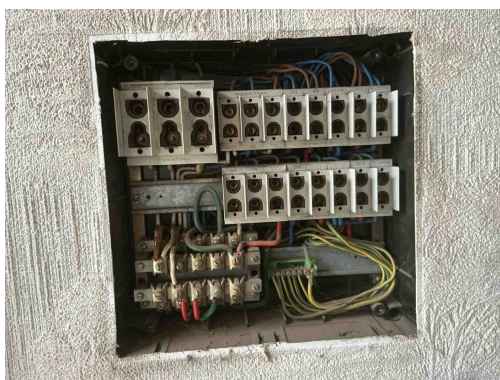
**B30** - De houder van de beveiliging in een huishoudelijke ruimte is niet voorzien van aangepaste kalibreerelementen (Boek1: 5.3.5.5).

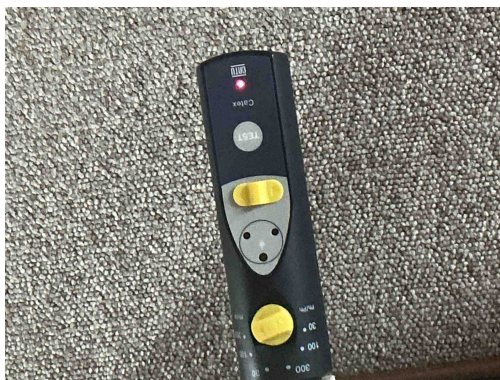
**A16** - Er is geen continuïteit van de beschermingsgeleider van de contactdoos (Boek 1: 5.4.3.4).

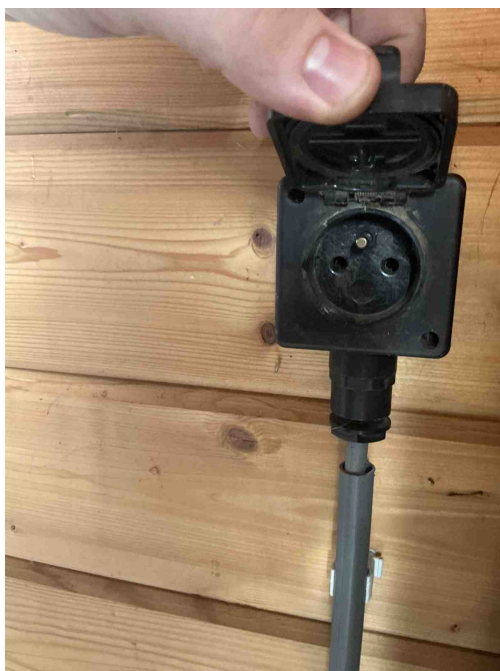
**T11** - De contactdozen waarvan de toegekende stroomsterkte maximaal 16A en de toegekende spanning maximaal 250V bedraagt en niet bedoeld zijn voor de voeding van een of meerdere verbruikstoestellen voor een specifiek doel en niet geplaatst zijn in of op schakel- en verdeelborden, beschikken niet of IPXX-D (incl. gemeenschappelijke delen residentieel geheel) (Boek 1: 4.2.2.3/5.3.5.2).

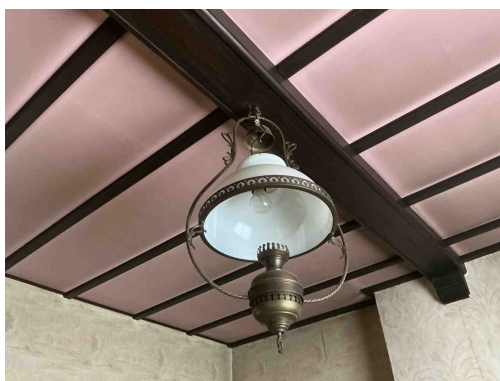
Klasse 0 is verboden  
*Opmerking: Living*
