**Verslag huishoudelijke elektrische installatie op laagspanning en zeer lage spanning****Algemeen:**

| Referentie: 008-20260901-05v2 | Datum controle: 01/09/2026 |

| Adres installatie: | Kardinaal Mercierlaan 36 bus 0201,<br>3001 - Heverlee | Nummer teller(s): | 1SAG1100915298 |

| <input checked="" type="checkbox"/> 8.4.2 (Controlebezoek van een oude installatie bij verkoop) |

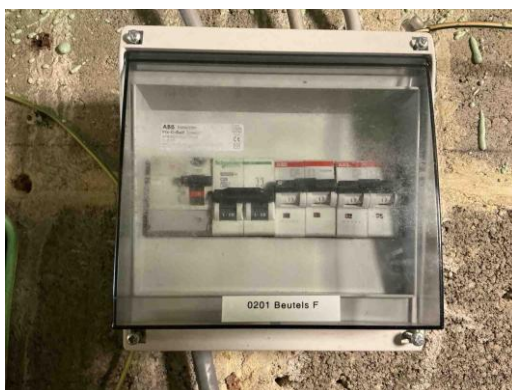
B17 - De voedingsspanning is niet op elk bord vermeld (Boek 1: 3.1.3.3).  
*Opmerking: Oa bord 1, bord 2*

B04 - De aanduiding van de kringen, klemmen en/of schakelapparatuur ontbreekt, is onjuist of is onvolledig (Boek 1: 3.1.3.1/5.1.6.1).  
*Opmerking: Oa bord 1*

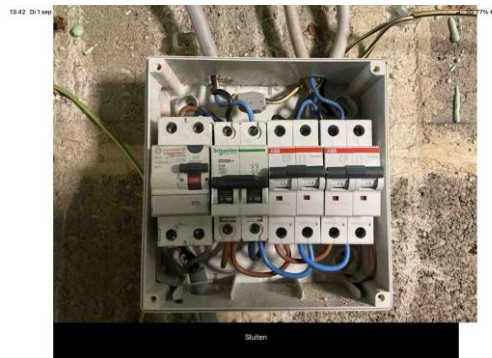
T21 - Het elektrisch materieel is niet geplaatst volgens de voorschriften van de fabrikant/ regels van goed vakmanschap . (Boek 1: 1.4.1.3)

*Opmerking: Oa ophangingsvijzen niet afgedekt bord 1*

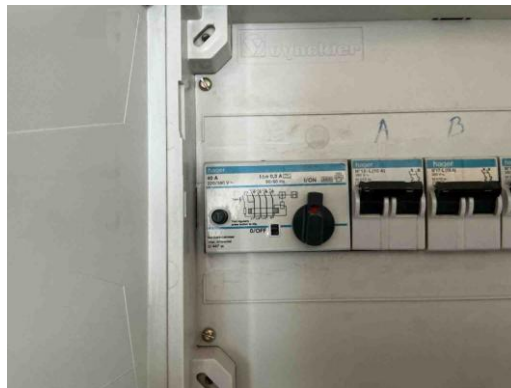
D18 - De ondergeschikte differentieelstroominrichting van max. 30 mA bevindt zich niet onmiddellijk stroomafwaarts van de hoofddifferentieelstroominrichting (incl. gemeenschappelijke delen residentieel geheel) (Boek 1: 4.2.4.3).

*Opmerking: Oa bijkomende diff voldoet niet aan max 30mA*

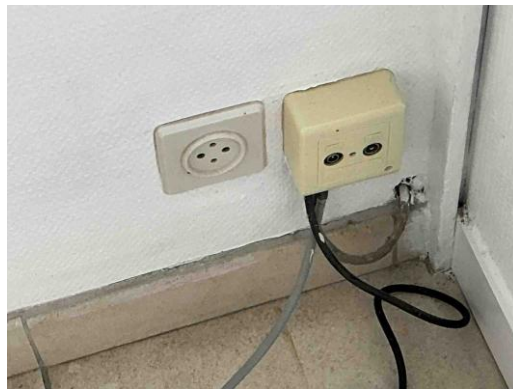
T11 - De contactdozen waarvan de toegekende stroomsterkte maximaal 16A en de toegekende spanning maximaal 250V bedraagt en niet bedoeld zijn voor de voeding van een of meerdere verbruikstoestellen voor een specifiek doel en niet geplaatst zijn in of op schakel- en verdeelborden, beschikken niet of IPXX-D (incl. gemeenschappelijke delen residentieel geheel) (Boek 1: 4.2.2.3/5.3.5.2).

*Opmerking: Oa algemeen*

A20 - Er bevindt zich een contactdoos zonder beschermingsgeleider in de elektrische installatie. Deze is niet geplaatst achter een differentieelstroombeschermingsinrichting met grote (max. 30mA) of zeer grote (max. 10mA) gevoeligheid.

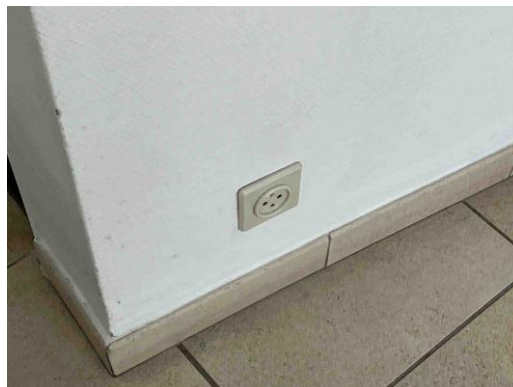
T11 - De contactdozen waarvan de toegekende stroomsterkte maximaal 16A en de toegekende spanning maximaal 250V bedraagt en niet bedoeld zijn voor de voeding van een of meerdere verbruikstoestellen voor een specifiek doel en niet geplaatst zijn in of op schakel- en verdeelborden, beschikken niet of IPXX-D (incl. gemeenschappelijke delen residentieel geheel) (Boek 1: 4.2.2.3/5.3.5.2).

*Opmerking: Oa algemeen*

A20 - Er bevindt zich een contactdoos zonder beschermingsgeleider in de elektrische installatie. Deze is niet geplaatst achter een differentieelstroombeschermingsinrichting met grote (max. 30mA) of zeer grote (max. 10mA) gevoeligheid.

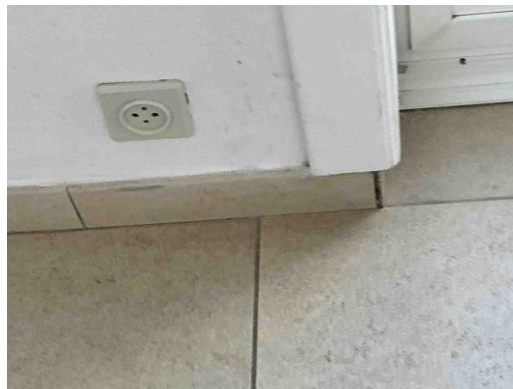
T11 - De contactdozen waarvan de toegekende stroomsterkte maximaal 16A en de toegekende spanning maximaal 250V bedraagt en niet bedoeld zijn voor de voeding van een of meerdere verbruikstoestellen voor een specifiek doel en niet geplaatst zijn in of op schakel- en verdeelborden, beschikken niet of IPXX-D (incl. gemeenschappelijke delen residentieel geheel) (Boek 1: 4.2.2.3/5.3.5.2).

*Opmerking: Oa algemeen*

A20 - Er bevindt zich een contactdoos zonder beschermingsgeleider in de elektrische installatie. Deze is niet geplaatst achter een differentieelstroombeschermingsinrichting met grote (max. 30mA) of zeer grote (max. 10mA) gevoeligheid.

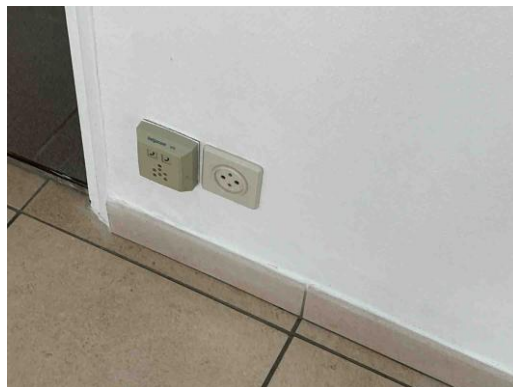
T11 - De contactdozen waarvan de toegekende stroomsterkte maximaal 16A en de toegekende spanning maximaal 250V bedraagt en niet bedoeld zijn voor de voeding van een of meerdere verbruikstoestellen voor een specifiek doel en niet geplaatst zijn in of op schakel- en verdeelborden, beschikken niet of IPXX-D (incl. gemeenschappelijke delen residentieel geheel) (Boek 1: 4.2.2.3/5.3.5.2).

*Opmerking: Oa algemeen*

A20 - Er bevindt zich een contactdoos zonder beschermingsgeleider in de elektrische installatie. Deze is niet geplaatst achter een differentieelstroombeschermingsinrichting met grote (max. 30mA) of zeer grote (max. 10mA) gevoeligheid.

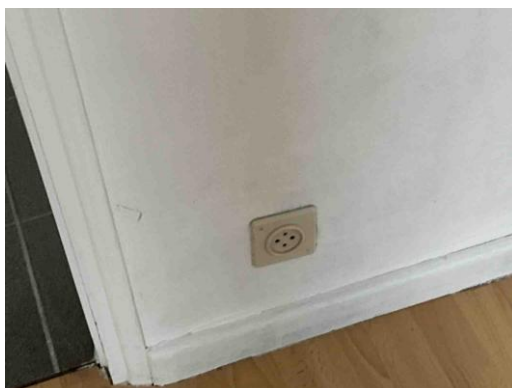
T11 - De contactdozen waarvan de toegekende stroomsterkte maximaal 16A en de toegekende spanning maximaal 250V bedraagt en niet bedoeld zijn voor de voeding van een of meerdere verbruikstoestellen voor een specifiek doel en niet geplaatst zijn in of op schakel- en verdeelborden, beschikken niet of IPXX-D (incl. gemeenschappelijke delen residentieel geheel) (Boek 1: 4.2.2.3/5.3.5.2).

*Opmerking: Oa algemeen*

A20 - Er bevindt zich een contactdoos zonder beschermingsgeleider in de elektrische installatie. Deze is niet geplaatst achter een differentieelstroombeschermingsinrichting met grote (max. 30mA) of zeer grote (max. 10mA) gevoeligheid.

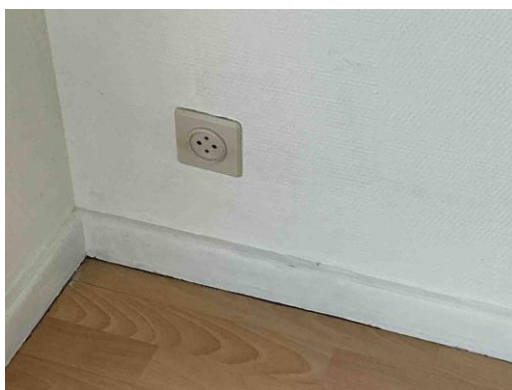
T11 - De contactdozen waarvan de toegekende stroomsterkte maximaal 16A en de toegekende spanning maximaal 250V bedraagt en niet bedoeld zijn voor de voeding van een of meerdere verbruikstoestellen voor een specifiek doel en niet geplaatst zijn in of op schakel- en verdeelborden, beschikken niet of IPXX-D (incl. gemeenschappelijke delen residentieel geheel) (Boek 1: 4.2.2.3/5.3.5.2).

*Opmerking: Oa algemeen*

A20 - Er bevindt zich een contactdoos zonder beschermingsgeleider in de elektrische installatie. Deze is niet geplaatst achter een differentieelstroombeschermingsinrichting met grote (max. 30mA) of zeer grote (max. 10mA) gevoeligheid.

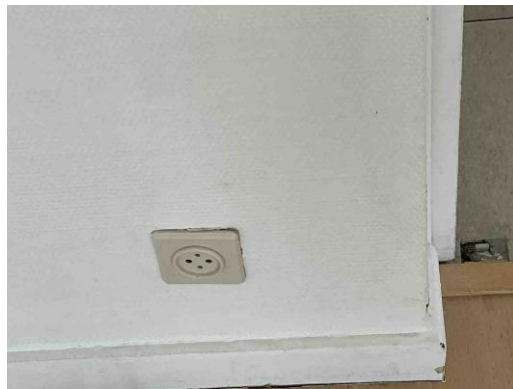
T11 - De contactdozen waarvan de toegekende stroomsterkte maximaal 16A en de toegekende spanning maximaal 250V bedraagt en niet bedoeld zijn voor de voeding van een of meerdere verbruikstoestellen voor een specifiek doel en niet geplaatst zijn in of op schakel- en verdeelborden, beschikken niet of IPXX-D (incl. gemeenschappelijke delen residentieel geheel) (Boek 1: 4.2.2.3/5.3.5.2).

*Opmerking: Oa algemeen*

A20 - Er bevindt zich een contactdoos zonder beschermingsgeleider in de elektrische installatie. Deze is niet geplaatst achter een differentieelstroombeschermingsinrichting met grote (max. 30mA) of zeer grote (max. 10mA) gevoeligheid.

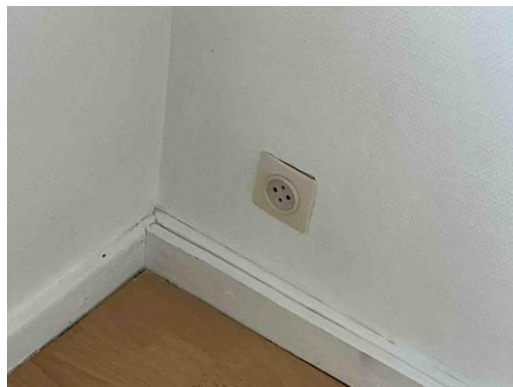
T11 - De contactdozen waarvan de toegekende stroomsterkte maximaal 16A en de toegekende spanning maximaal 250V bedraagt en niet bedoeld zijn voor de voeding van een of meerdere verbruikstoestellen voor een specifiek doel en niet geplaatst zijn in of op schakel- en verdeelborden, beschikken niet of IPXX-D (incl. gemeenschappelijke delen residentieel geheel) (Boek 1: 4.2.2.3/5.3.5.2).

*Opmerking: Oa algemeen*

A20 - Er bevindt zich een contactdoos zonder beschermingsgeleider in de elektrische installatie. Deze is niet geplaatst achter een differentieelstroombeschermingsinrichting met grote (max. 30mA) of zeer grote (max. 10mA) gevoeligheid.

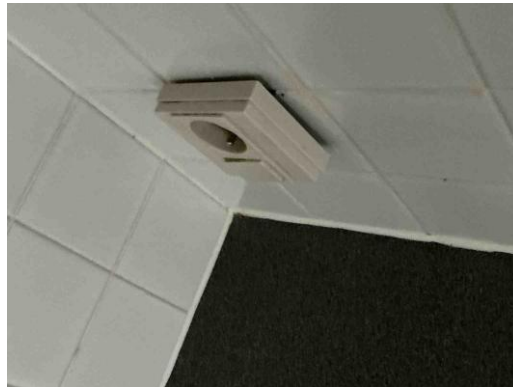
T10 - Bepaalde contactdozen en/of schakelaars zijn niet degelijk bevestigd (Boek 1: 1.4.1.3).  
*Opmerking: Oa keuken*

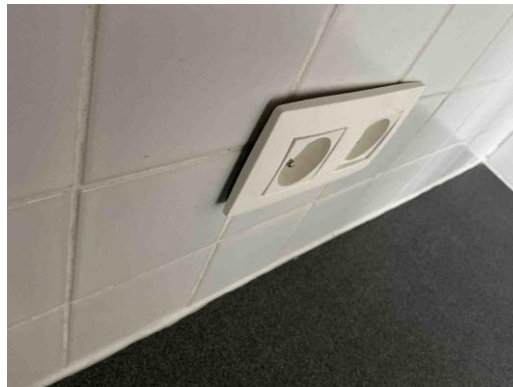
T10 - Bepaalde contactdozen en/of schakelaars zijn niet degelijk bevestigd (Boek 1: 1.4.1.3).  
*Opmerking: Oa keuken*
