**Verslag huishoudelijke elektrische installatie op laagspanning en zeer lage spanning****Algemeen:**

| Referentie: <b>010-20260612-06</b> | Datum controle: <b>12/06/2026</b> |

| Adres installatie: <b>Geelsebaan 32, 2470 - Retie</b> | Nummer teller(s): <b>1SAG3100607229</b> |

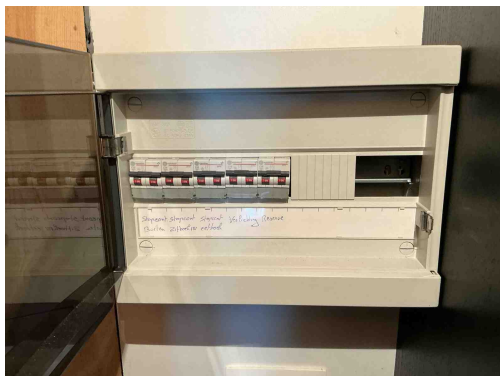
**B06** - Het elektrisch verdeelbord heeft niet de minimale beschermingsgraad IPXX-B in een gewone ruimte (Boek 1: 4.2.2.3).  
*Opmerking: Oa bord 5 en bord 6*

**B17** - De voedingsspanning is niet op elk bord vermeld (Boek 1: 3.1.3.3).  
*Opmerking: Oa bord 1,2,3,.....*

**B18** - Het volgnummer is niet op elk bord vermeld (Boek 1: 3.1.3.3).  
*Opmerking: Oa bord 1,2,3,.....*

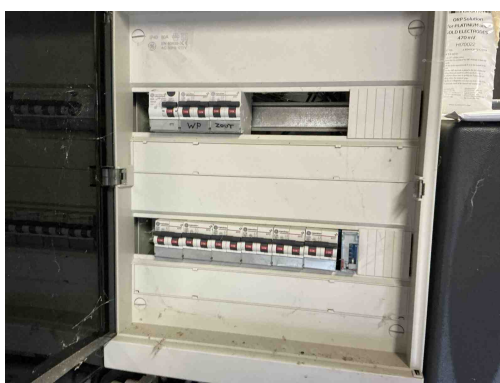
**B06** - Het elektrisch verdeelbord heeft niet de minimale beschermingsgraad IPXX-B in een gewone ruimte (Boek 1: 4.2.2.3).  
*Opmerking: Oa bord 5 en bord 6*

**B17** - De voedingsspanning is niet op elk bord vermeld (Boek 1: 3.1.3.3).  
*Opmerking: Oa bord 1,2,3,.....*

**B18** - Het volgnummer is niet op elk bord vermeld (Boek 1: 3.1.3.3).  
*Opmerking: Oa bord 1,2,3,.....*

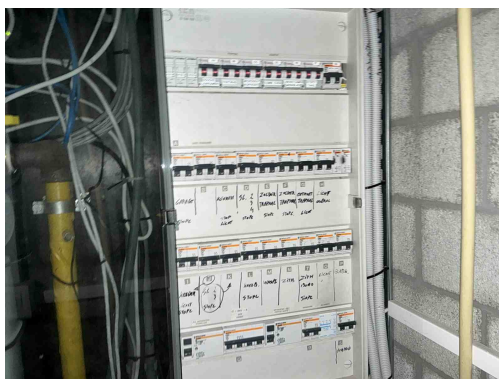
**B17** - De voedingsspanning is niet op elk bord vermeld (Boek 1: 3.1.3.3).  
*Opmerking: Oa bord 1,2,3,.....*

**B18** - Het volgnummer is niet op elk bord vermeld (Boek 1: 3.1.3.3).  
*Opmerking: Oa bord 1,2,3,.....*

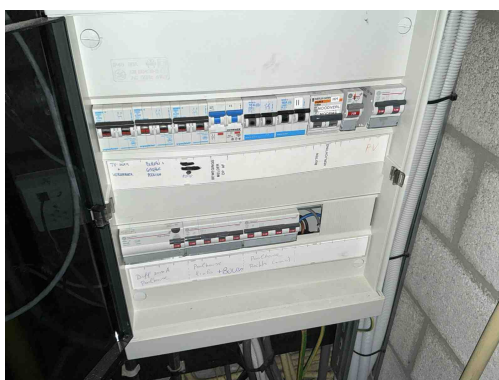
**B17** - De voedingsspanning is niet op elk bord vermeld (Boek 1: 3.1.3.3).  
*Opmerking: Oa bord 1,2,3,.....*

**B18** - Het volgnummer is niet op elk bord vermeld (Boek 1: 3.1.3.3).  
*Opmerking: Oa bord 1,2,3,.....*

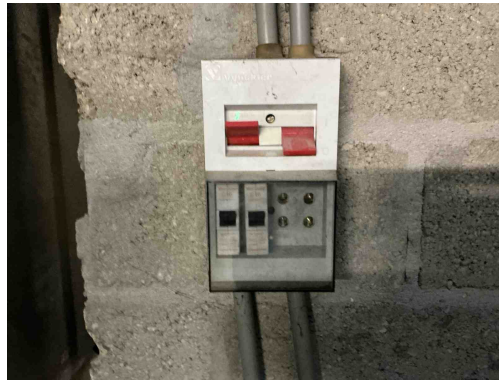
**B17** - De voedingsspanning is niet op elk bord vermeld (Boek 1: 3.1.3.3).

*Opmerking: Oa bord 1,2,3,,.....*

**B18** - Het volgnummer is niet op elk bord vermeld (Boek 1: 3.1.3.3).

**B30** - De houder van de beveiliging in een huishoudelijke ruimte is niet voorzien van aangepaste kalibreerelementen (Boek1: 5.3.5.5).

*Opmerking: Oa kelder*

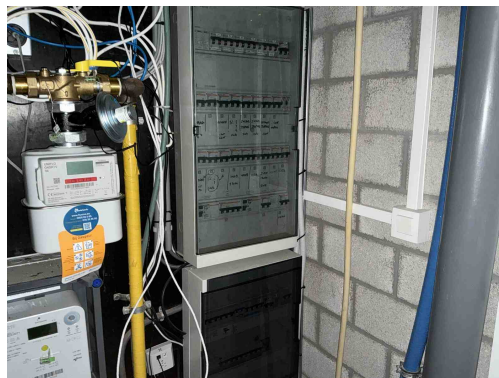
**B17** - De voedingsspanning is niet op elk bord vermeld (Boek 1: 3.1.3.3).

*Opmerking: Oa bord 1,2,3,,.....*

**B18** - Het volgnummer is niet op elk bord vermeld (Boek 1: 3.1.3.3).

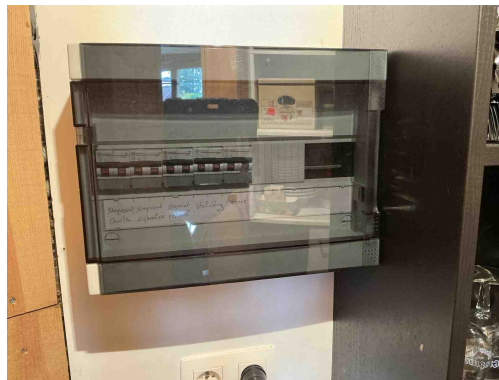
**B17** - De voedingsspanning is niet op elk bord vermeld (Boek 1: 3.1.3.3).  
*Opmerking: Oa bord 1,2,3,,.....*

**B18** - Het volgnummer is niet op elk bord vermeld (Boek 1: 3.1.3.3).  
*Opmerking: Oa bord 1,2,3,,.....*

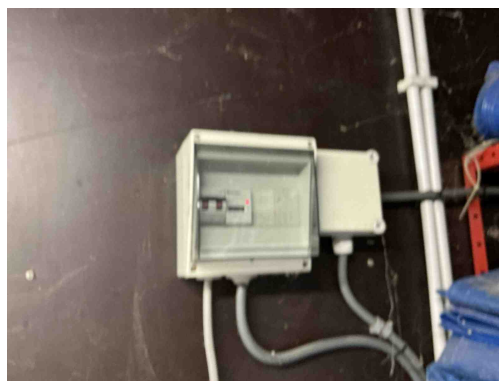
**B17** - De voedingsspanning is niet op elk bord vermeld (Boek 1: 3.1.3.3).  
*Opmerking: Oa bord 1,2,3,,.....*

**B18** - Het volgnummer is niet op elk bord vermeld (Boek 1: 3.1.3.3).  
*Opmerking: Oa bord 1,2,3,,.....*

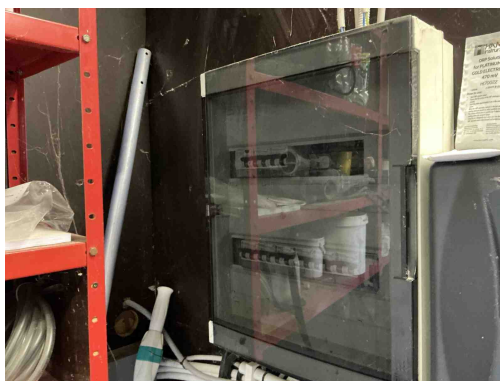
**B17** - De voedingsspanning is niet op elk bord vermeld (Boek 1: 3.1.3.3).  
*Opmerking: Oa bord 1,2,3,.....*

**B18** - Het volgnummer is niet op elk bord vermeld (Boek 1: 3.1.3.3).  
*Opmerking: Oa bord 1,2,3,.....*

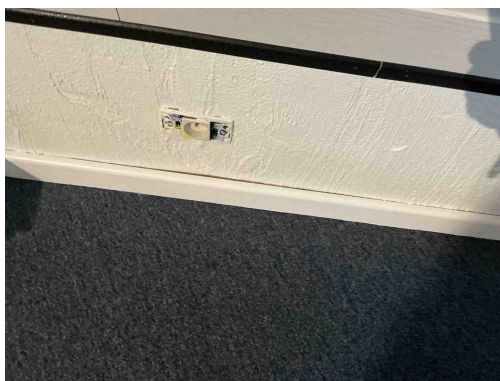
**T09** - Bepaalde contactdozen en/of schakelaars zijn beschadigd (Boek 1: 1.4.1.3).  
*Opmerking: Algemeen de woning*

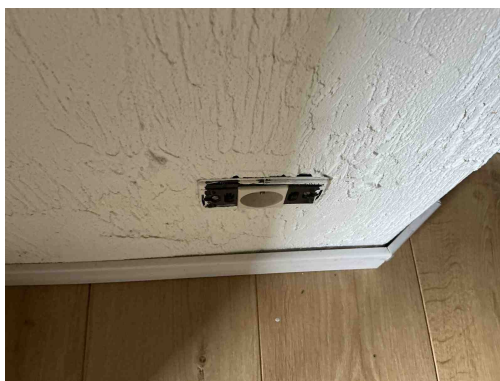
**T09** - Bepaalde contactdozen en/of schakelaars zijn beschadigd (Boek 1: 1.4.1.3).  
*Opmerking: Algemeen de woning*

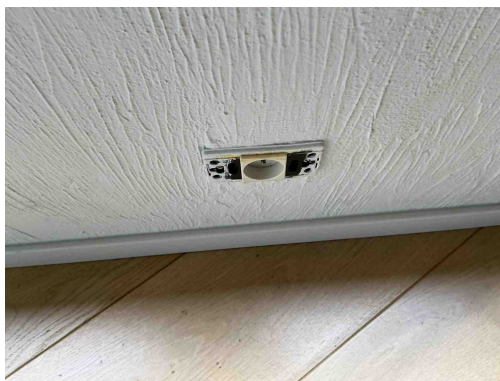
**T09** - Bepaalde contactdozen en/of schakelaars zijn beschadigd (Boek 1: 1.4.1.3).  
*Opmerking: Algemeen de woning*

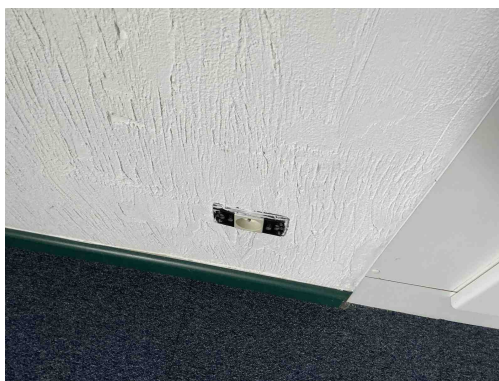
**T09** - Bepaalde contactdozen en/of schakelaars zijn beschadigd (Boek 1: 1.4.1.3).  
*Opmerking: Algemeen de woning*

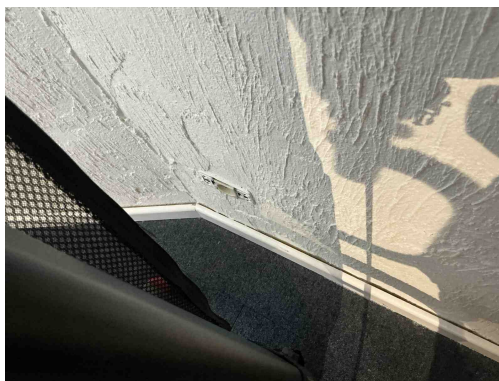
**T09** - Bepaalde contactdozen en/of schakelaars zijn beschadigd (Boek 1: 1.4.1.3).  
*Opmerking: Algemeen de woning*

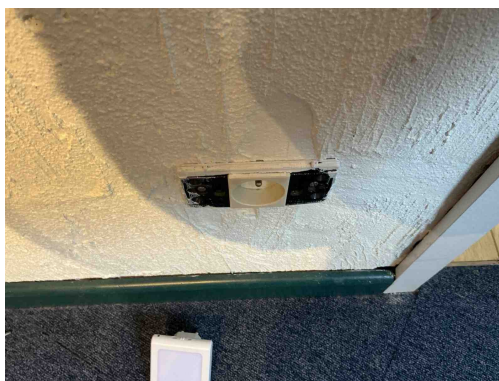
**T09** - Bepaalde contactdozen en/of schakelaars zijn beschadigd (Boek 1: 1.4.1.3).  
*Opmerking: Algemeen de woning*

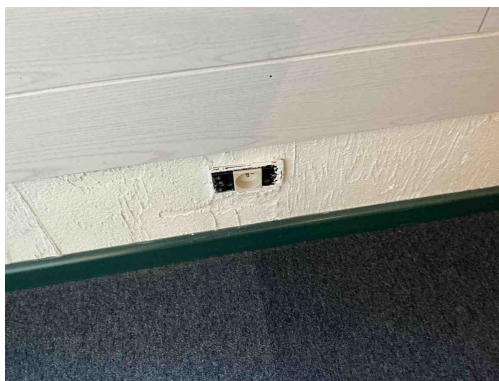
**T09** - Bepaalde contactdozen en/of schakelaars zijn beschadigd (Boek 1: 1.4.1.3).  
*Opmerking: Algemeen de woning*

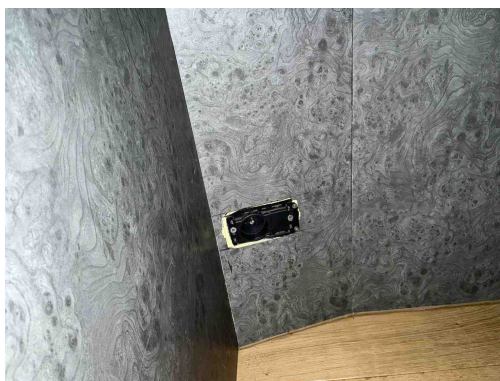
**T09** - Bepaalde contactdozen en/of schakelaars zijn beschadigd (Boek 1: 1.4.1.3).  
*Opmerking: Algemeen de woning*

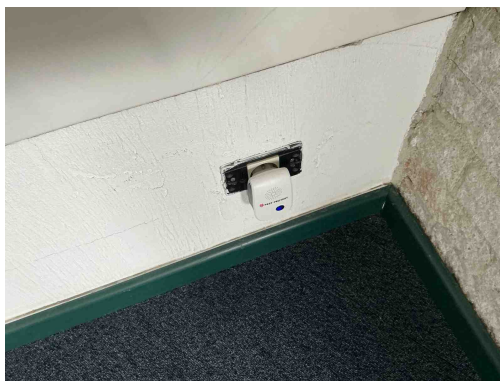
**T09** - Bepaalde contactdozen en/of schakelaars zijn beschadigd (Boek 1: 1.4.1.3).  
*Opmerking: Algemeen de woning*

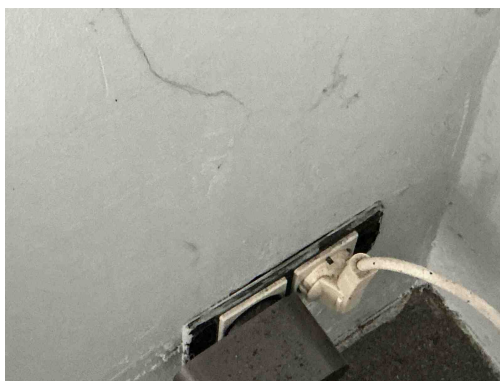
**T09** - Bepaalde contactdozen en/of schakelaars zijn beschadigd (Boek 1: 1.4.1.3).  
*Opmerking: Algemeen de woning*

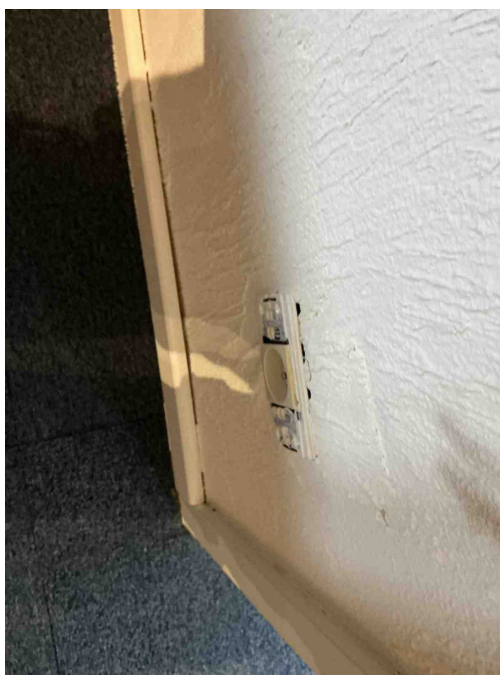
**T09** - Bepaalde contactdozen en/of schakelaars zijn beschadigd (Boek 1: 1.4.1.3).  
*Opmerking: Algemeen de woning*

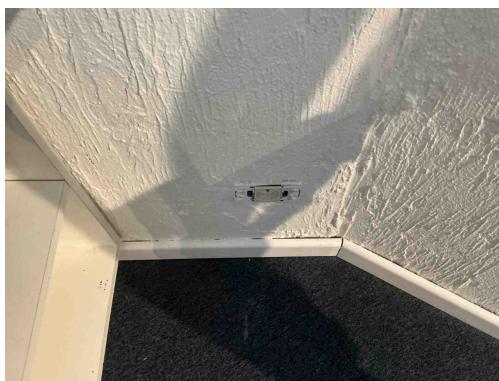
**T09** - Bepaalde contactdozen en/of schakelaars zijn beschadigd (Boek 1: 1.4.1.3).  
*Opmerking: Algemeen de woning*

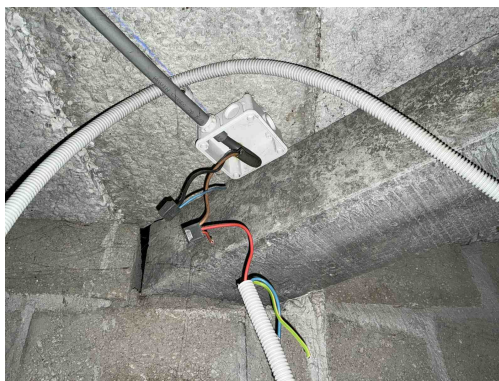
**C21** - Het gebruik van geleiders van het type VOB, zonder bijkomende afscherming is niet toegestaan (Boek 1: 5.2.9.6).  
*Opmerking: Oa kelder en aan bord 1 en 2*

**C30** - De deksels van de aftakdoos/aftakdozen ontbreken (Boek 1: 4.2.2.1, 5.2.6.1).  
*Opmerking: Oa kelder*

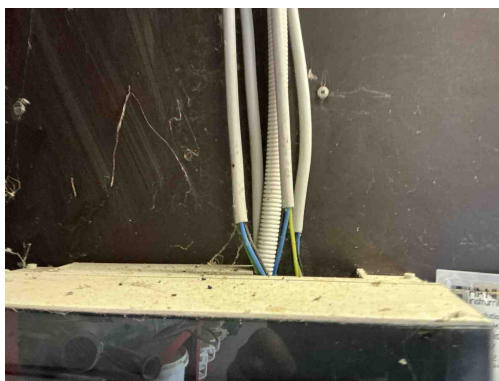
**C21** - Het gebruik van geleiders van het type VOB, zonder bijkomende afscherming is niet toegestaan (Boek 1: 5.2.9.6).  
*Opmerking: Oa kelder en aan bord 1 en 2*

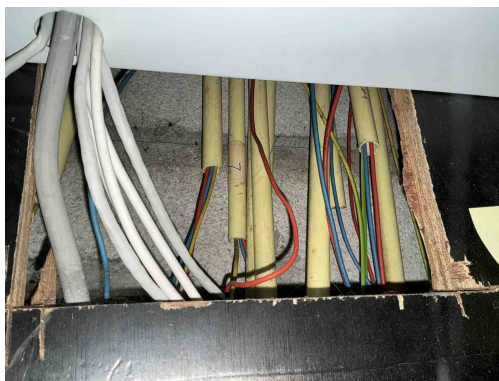
**C21** - Het gebruik van geleiders van het type VOB, zonder bijkomende afscherming is niet toegestaan (Boek 1: 5.2.9.6).  
*Opmerking: Oa kelder en aan bord 1 en 2*

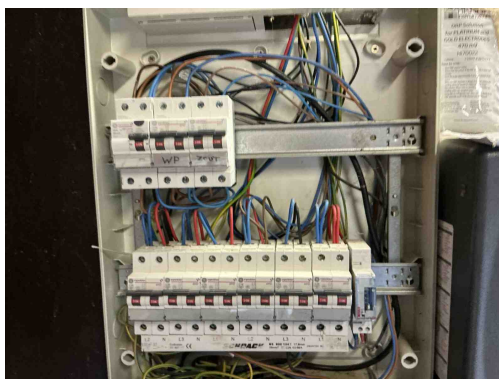
**T21** - Het elektrisch materieel is niet geplaatst volgens de voorschriften van de fabrikant/ regels van goed vakmanschap . (Boek 1: 1.4.1.3)

*Opmerking: Oa bord 1,2,3,,..... vijzen van de ophanging niet afgedekt*

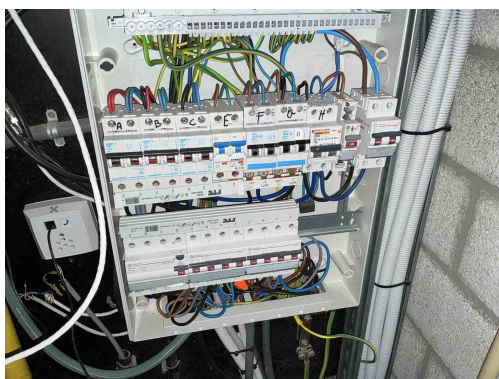
**T21** - Het elektrisch materieel is niet geplaatst volgens de voorschriften van de fabrikant/ regels van goed vakmanschap . (Boek 1: 1.4.1.3)

*Opmerking: Oa bord 1,2,3,,..... vijzen van de ophanging niet afgedekt*

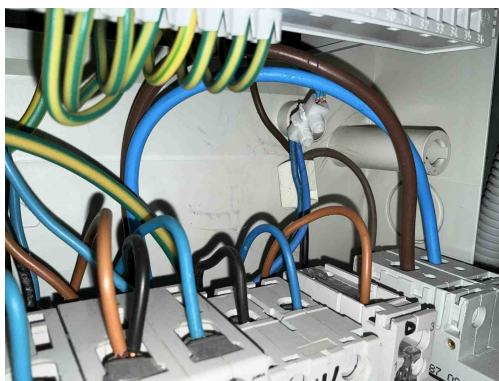
**T21** - Het elektrisch materieel is niet geplaatst volgens de voorschriften van de fabrikant/ regels van goed vakmanschap . (Boek 1: 1.4.1.3)

*Opmerking: Oa bord 1,2,3,..... vijzen van de ophanging niet afgedekt*

**C35** - Er zijn doorverbindingen gemaakt met lusterklemmen; er kon niet aangetoond worden dat deze klemmen geschikt zijn voor de aanwezige spanning, stroom en draadsectie en dat ze "CE" zijn (Boek 1: 1.4.2.1.).

*Opmerking: Oa bord 1*

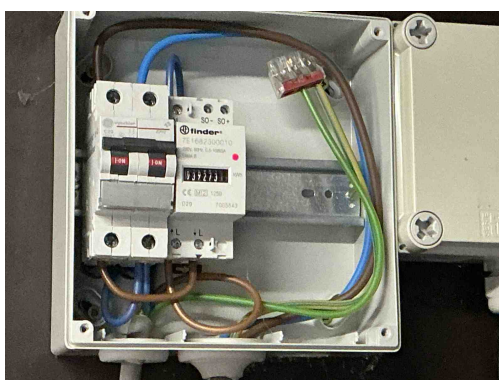
**T21** - Het elektrisch materieel is niet geplaatst volgens de voorschriften van de fabrikant/ regels van goed vakmanschap . (Boek 1: 1.4.1.3)

*Opmerking: Oa bord 1,2,3,..... vijzen van de ophanging niet afgedekt*

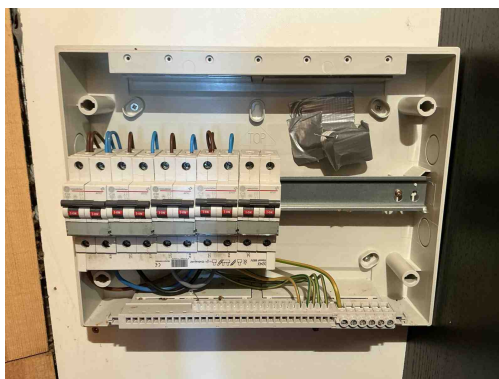
**T21** - Het elektrisch materieel is niet geplaatst volgens de voorschriften van de fabrikant/ regels van goed vakmanschap . (Boek 1: 1.4.1.3)

*Opmerking: Oa bord 1,2,3,..... vijzen van de ophanging niet afgedekt*

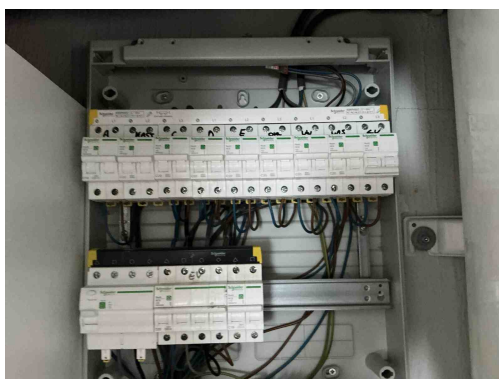
**T21** - Het elektrisch materieel is niet geplaatst volgens de voorschriften van de fabrikant/ regels van goed vakmanschap . (Boek 1: 1.4.1.3)

*Opmerking: Oa bord 1,2,3,..... vijzen van de ophanging niet afgedekt*

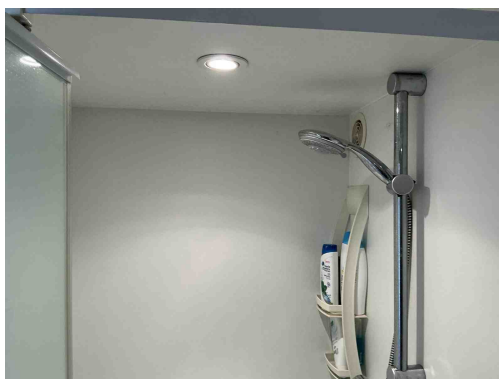
**T16** - Het verlichtingstoestel in volume 1 van de badkamer wordt niet gevoed op (een correcte) zeer lage veiligheidsspanning (Boek 1: 7.1).

*Opmerking: Oa badkamer poolhouse*

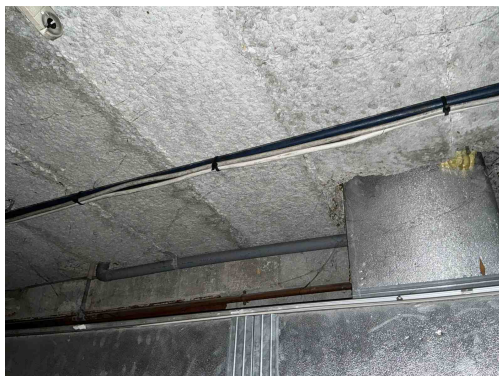
**C24** - De afstand tussen de elektrische leiding(en) en niet elektrische leiding(en) is onvoldoende (Boek 1: 5.2.8).

*Opmerking: Oa kelder*

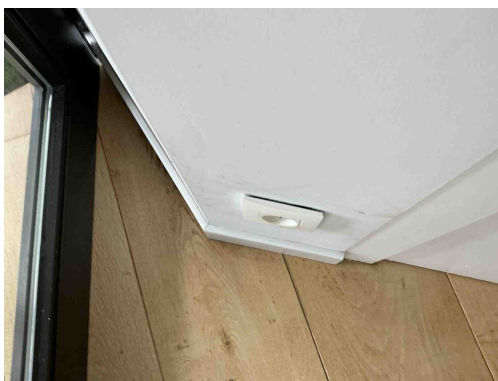
**T10** - Bepaalde contactdozen en/of schakelaars zijn niet degelijk bevestigd (Boek 1: 1.4.1.3).  
*Opmerking: Oa gang en kelder*

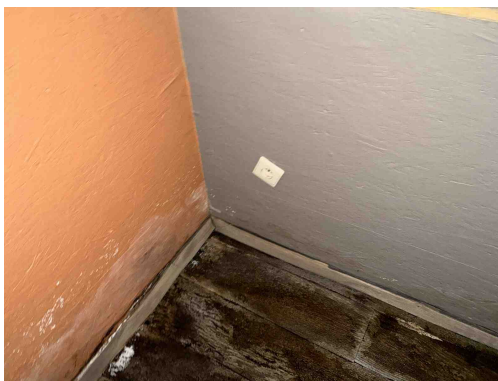
**T10** - Bepaalde contactdozen en/of schakelaars zijn niet degelijk bevestigd (Boek 1: 1.4.1.3).  
*Opmerking: Oa gang en kelder*

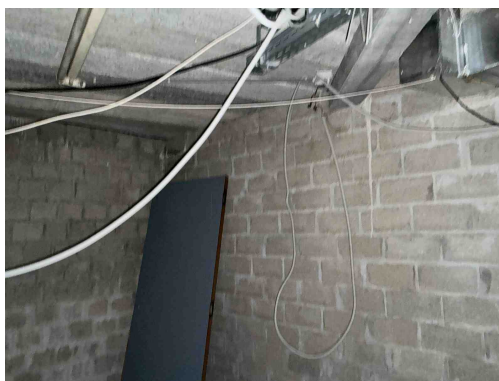
**C13** - Onvoldoende bevestiging van de leiding(en) (Boek 1: 5.2.9.5).  
*Opmerking: Oa kelder*

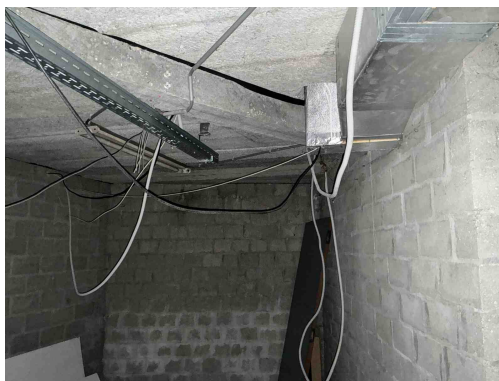
**C13** - Onvoldoende bevestiging van de leiding(en) (Boek 1: 5.2.9.5).  
*Opmerking: Oa kelder*

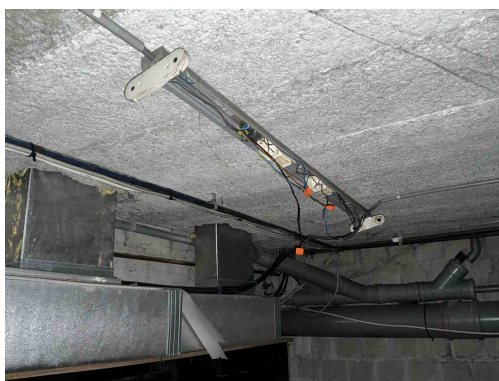
**T23** - Het elektrisch materiaal is beschadigd. (Boek 1: 1.4.1.3).  
*Opmerking: Oa kelder*
