# Asbestinventarisatetest

Flor Alpaertsstraat 8/002, 2600 Antwerpen

## Zone 1: Hoofdgebouw

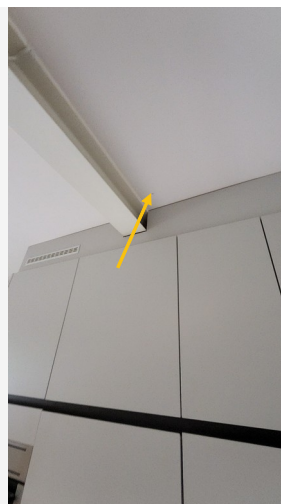
Overzichtsfoto

Detailfoto

Geen asbest

| # | Type | Referentie | Resultaat |
|---|---|---|---|
| 1.1 | Mengmonster | 7/9/26-B2 | Geen asbest |

| Beschrijving | Pleisterwerk plafond |
| Bindmiddel van materiaal | Gips - kalk |
| Gebondenheid op basis van bindmiddel | Niet-hechtgebonden |
| Hoeveelheid (oppervlakte - dikte - aantal) | • 150,00 m <sup>2</sup> - 3,00 cm - 1 stuk |
| Opmerking | Staalname: Keuken, hal, slaapkamer en bij cv installatie |

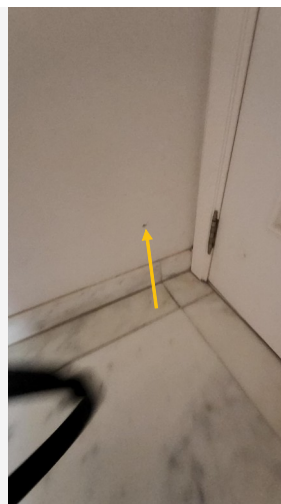
Overzichtsfoto

Detailfoto

Geen asbest

| # | Type | Referentie | Resultaat |
|---|---|---|---|
| 2.1 | Mengmonster | 7/9/26-B1 | Geen asbest |

| Beschrijving | Pleisterwer muren |
| Bindmiddel van materiaal | Gips - kalk |
| Gebondenheid op basis van bindmiddel | Niet-hechtgebonden |
| Hoeveelheid (oppervlakte - dikte - aantal) | • 250,00 m <sup>2</sup> - 3,00 cm - 1 stuk |
| Opmerking | Staalname: hal, keuken, woonkamer en bij cv installatie |

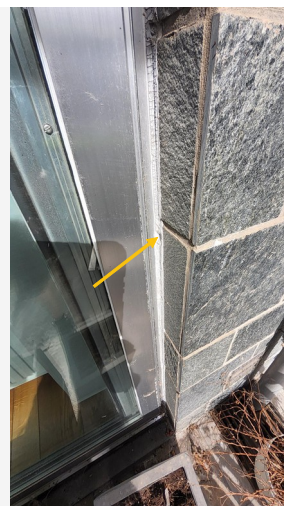
## Fiche 3: Mastiek tussen muur en profiel

Overzichtsfoto

Detailfoto

Geen asbest

| # | Type | Referentie | Resultaat |
|---|---|---|---|
| 3.1 | Puntmonster | 7/9/26-B3 | Geen asbest |

| Beschrijving | Mastiek tussen muur en profiel |
| Bindmiddel van materiaal | Kitten, mastiek, pasta |
| Gebondenheid op basis van bindmiddel | Hecht |
| Hoeveelheid (lengte - aantal) | <ul style="list-style-type: none"><li>• 3,50 m - 4 stuks</li></ul> |

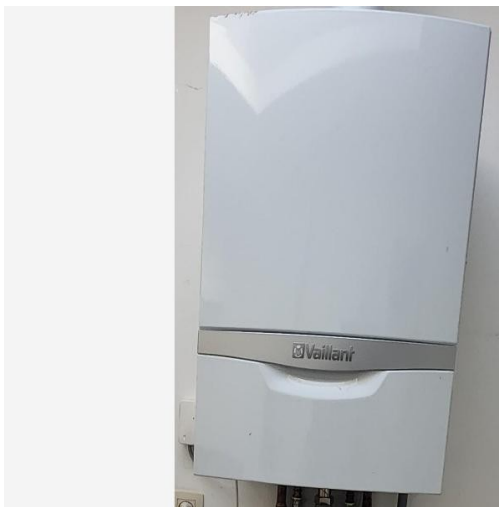
### Fiche 4: Recente cv installatie

| Beschrijving | Notitie | Terug te vinden op plannen |
|---|---|---|
| Fiche 4: Recente cv installatie | De cv installatie dd van 2010 | - |

Situeringfoto

Detailfoto
