# Asbestinventarisatetest

Ballingstraat 36, 3078 Kortenbergh

Attestnummer : 20250112-000203.000

Uitgegeven op : 12.01.2025

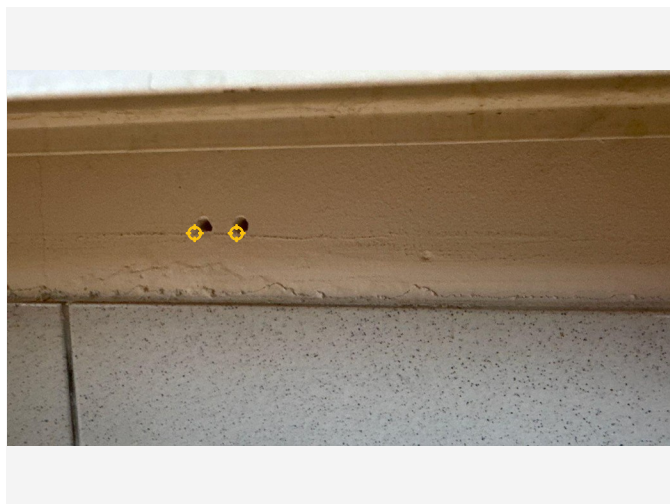
## Fiche 1: Pleisterwerk muur

Geen asbest

Overzichtsfoto

Detailfoto

| # | Type | Referentie | Resultaat |
|---|---|---|---|
| 1.1 | Mengmonster | 8580115 | Geen asbest |

| Beschrijving | Pleisterwerk muur |
| Bindmiddel van materiaal | Gips - kalk |
| Gebondenheid op basis van bindmiddel | Niet-hechtgebonden |
| Hoeveelheid (oppervlakte - dikte - aantal) | • 200,00 m <sup>2</sup> - 1,00 cm - 1 stuk |
