# Asbestinventarisatetest

Daverlostraat 170/59, 8310 Brugge

Attestnummer : 20230228-000523.000

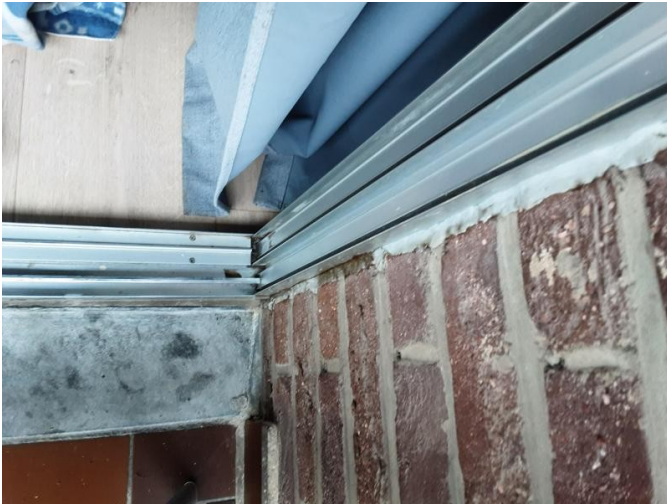
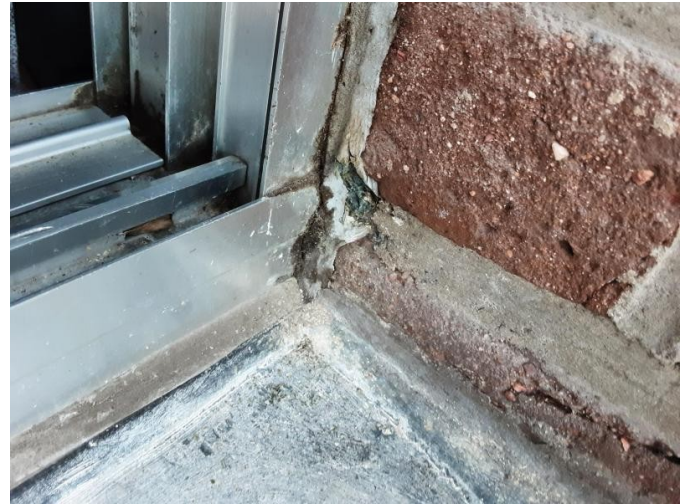
| Fiche 1: M3 mastiek..... | 10 |

| Eindbeoordeling materiaalisico | Laag materiaalisico en/of verlaagde kans op vezelvrijgave |

| Toestand van het materiaal | Licht beschadigd, licht verweerd. Intact materiaal type Pical – asbestboard of categorie III 'gebondenheid' |

| # | Type | Referentie | Resultaat |
|---|---|---|---|
| 1.1 | Puntmonster | M3 Mastiek | Chrysotiel |

| Beschrijving | M3 mastiek |
| Omgeving | Buiten |
| Primaire drager | Wandopening verticaal (raam, deur, ...) |
| Asbestmateriaal | In-situ afwerkingslagen - Pasta, stopverf, voegsel, stopsel, vulsel, mastiek, kitten, ... |

Het asbestmateriaal valt onder de mijlpaal van 2040.

- Zorg voor een veilig beheer. Vermijd het beschadigen van het asbestmateriaal. Controleer de toestand jaarlijks op wijzigingen.

- Eenvoudige handelingen: mag via doe-het-zelf of door werknemer(s) met opleidingsattest eenvoudige handelingen mag zelf verwijderd worden mits nodige veiligheidsmaatregelen
