**Verslag huishoudelijke elektrische installatie op laagspanning en zeer lage spanning****Algemeen:**

| Referentie: <b>011-20260529-01</b> | Datum controle: <b>29/05/2026</b> |

| Adres installatie: <b>Eksterdreef 1 bus C1, 2900 - Schoten</b> | Nummer teller(s): <b>1SAG1100584755</b> |

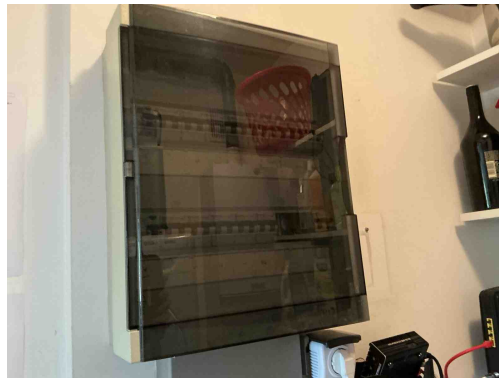
**B17** - De voedingsspanning is niet op elk bord vermeld (Boek 1: 3.1.3.3).  
*Opmerking: Oa bord 1*

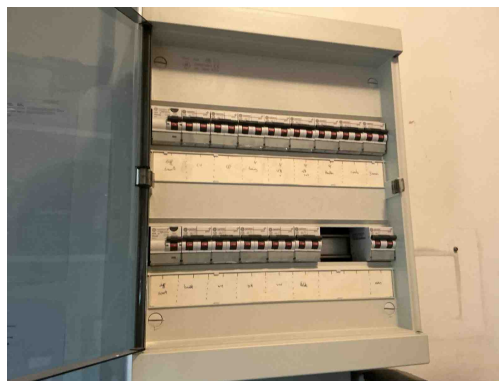
**B17** - De voedingsspanning is niet op elk bord vermeld (Boek 1: 3.1.3.3).  
*Opmerking: Oa bord 1*

**B06** - Het elektrisch verdeelbord heeft niet de minimale beschermingsgraad IPXX-B in een gewone ruimte (Boek 1: 4.2.2.3).  
*Opmerking: Oa bord 1*

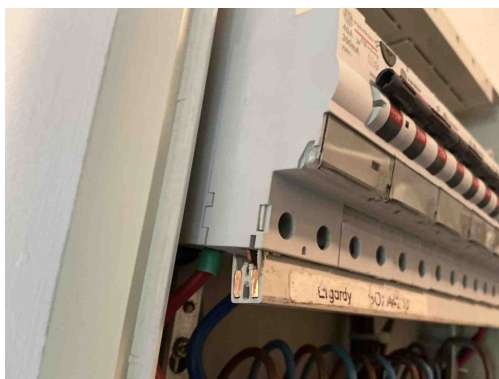
**T21** - Het elektrisch materieel is niet geplaatst volgens de voorschriften van de fabrikant/ regels van goed vakmanschap . (Boek 1: 1.4.1.3)

*Opmerking: Oa ophangvijzen bord 1, kamgeleider , lichtpunt toilet*

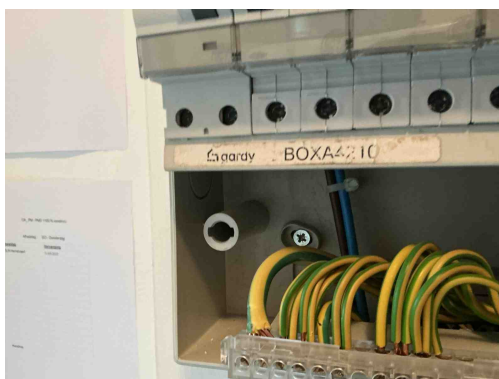
**T21** - Het elektrisch materieel is niet geplaatst volgens de voorschriften van de fabrikant/ regels van goed vakmanschap . (Boek 1: 1.4.1.3)

*Opmerking: Oa ophangvijzen bord 1, kamgeleider , lichtpunt toilet*

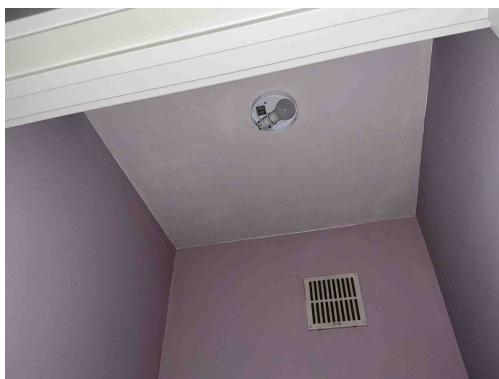
**T21** - Het elektrisch materieel is niet geplaatst volgens de voorschriften van de fabrikant/ regels van goed vakmanschap . (Boek 1: 1.4.1.3)

*Opmerking: Oa ophangvijzen bord 1, kamgeleider , lichtpunt toilet*

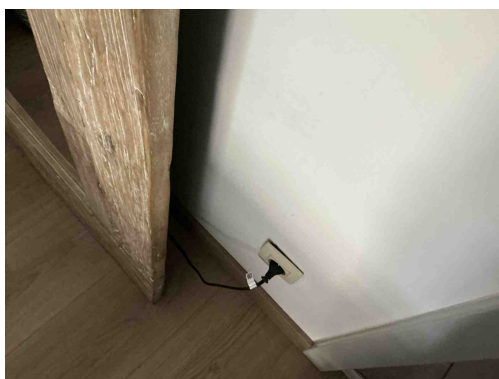
**T10** - Bepaalde contactdozen en/of schakelaars zijn niet degelijk bevestigd (Boek 1: 1.4.1.3).

*Opmerking: Oa slaapkamer*
