## Keuringsverslag van een elektrische laagspanning- en zeer lage spanningsinstallatie

Straatnaam Renier Sniedersstraat  
Huisnummer 10  
Busnummer  
Postcode 2300  
Gemeente TURNHOUT  
Land België

Controlebezoek van een niet huishoudelijke installatie volgens (KB 08/09/2019) - AREI Boek 1- 9.1.1, 6.5. en 4.2.4.4.

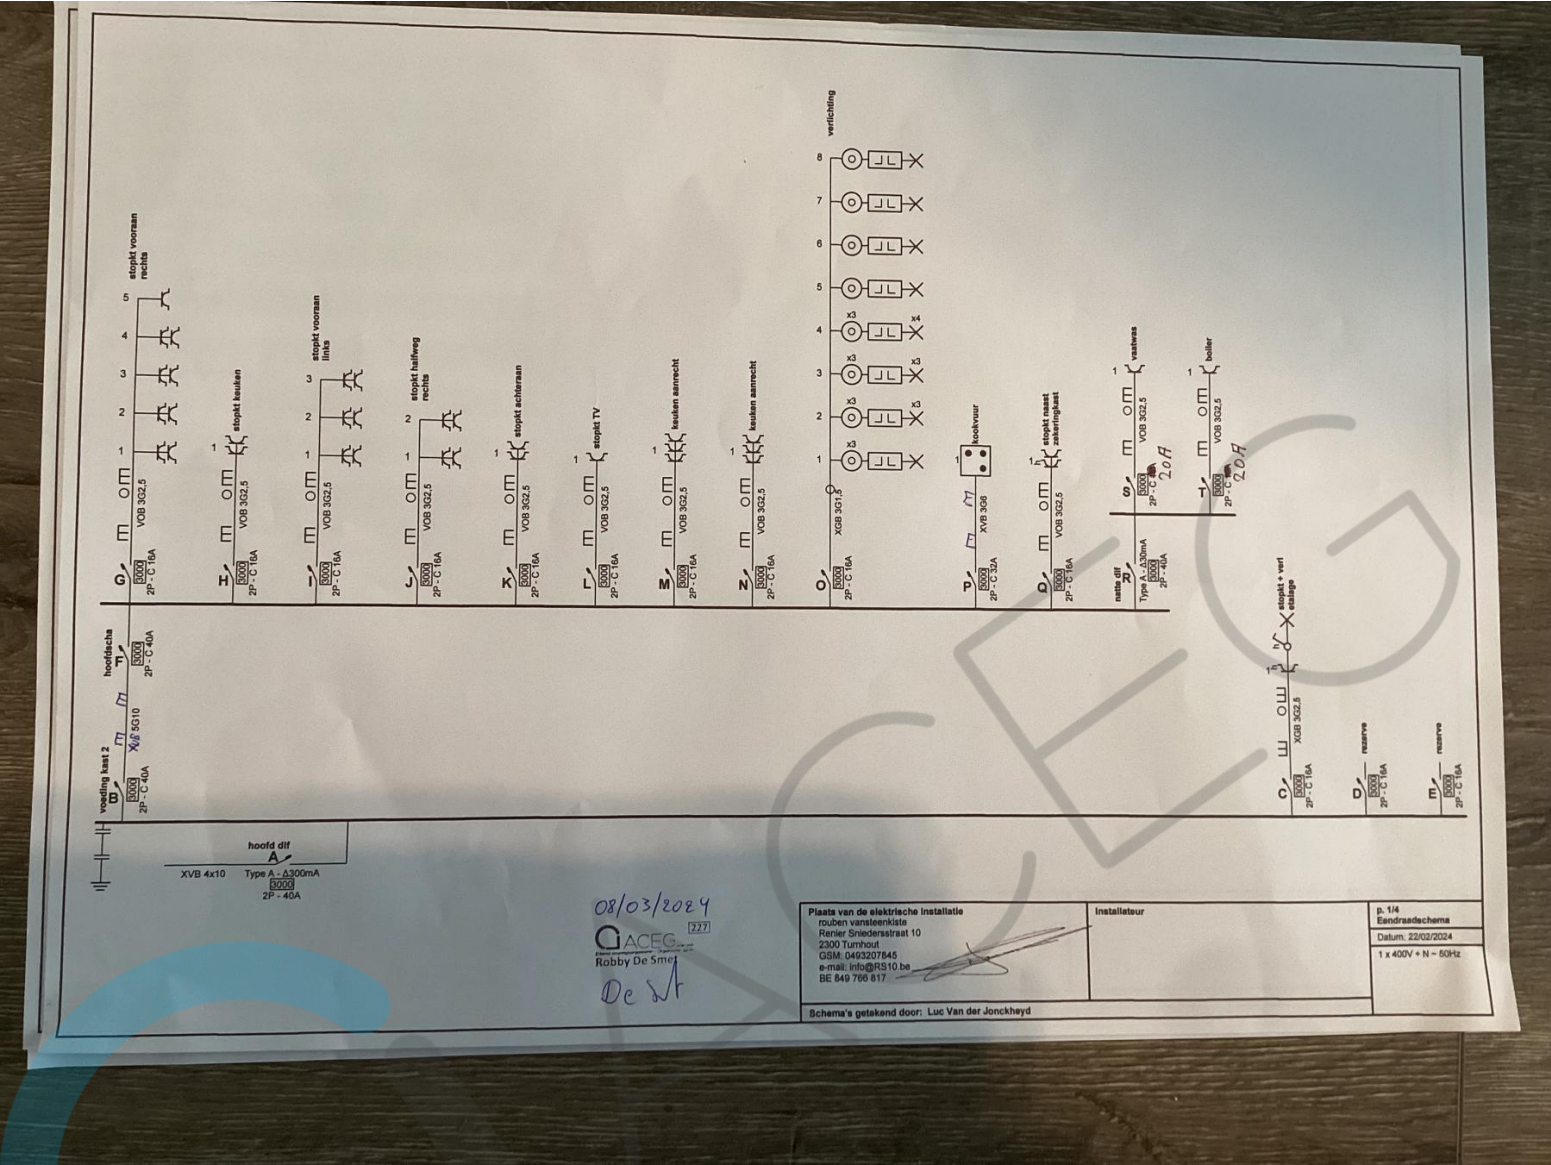
- A hoofd dif
- B voeding kast 2
- F hoofdscha
- G stopkt vooraan rechts
- H stopkt keuken
- I stopkt vooraan links
- J stopkt halfweg rechts
- K stopkt achteraan
- L stopkt TV
- M keuken aanrecht
- N keuken aanrecht
- O verlichting
- P kookvuur
- Q stopkt naast zekeringkast
- R natte dif
- S vaatwas
- T boiler
- C stopkt + veri etalage
- D reserve
- E reserve
