# Asbestinventarisatetest

Neerstraat 10, 2360 Oud-Turnhout

Attestnummer : 20230121-000208.000

## Zone 1: 12 garages

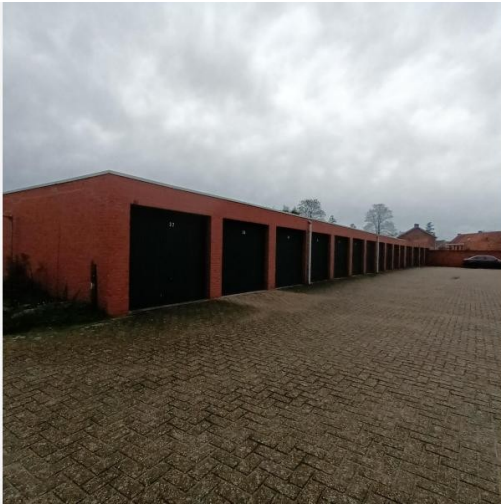
Overzichtsfoto

| Beschrijving | roofing plat dak |
| Asbestmateriaal | Dak- en gevelbekleding - Roofing |

| <b>Opmerking</b> | <p>Het dak is een gemeenschappelijk gedeelte maar omvangt bijna het hele gebouw .</p> <p>In het inspectieprotocol is een monstername van roofing verplicht om dit te identificeren als niet-asbesthoudend.</p> <p>Een monstername is echter niet mogelijk wegens kans op lekkage.</p> <p>De toepassing wordt als asbestverdacht beschouwd.</p> |

- Zorg voor een veilig beheer. Vermijd het beschadigen van het asbestmateriaal. Controleer de toestand jaarlijks op wijzigingen.
- Voer bijkomende staalname(s) uit.

- Eenvoudige handelingen: mag via doe-het-zelf of door werknemer(s) met opleidingsattest eenvoudige handelingen verwijdering EH opgeleid personeel (dakwerker met 8u basisopleiding asbest) , Roofing is gelijmd/gebrand

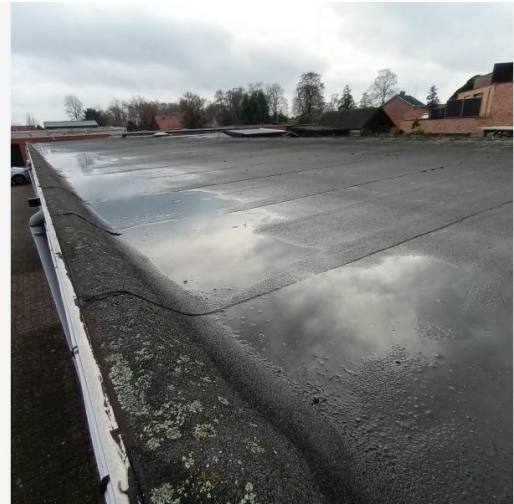
Detailfoto

| Eindbeoordeling materiaalarisico | Laag materiaalarisico en/of verlaagde kans op vezelvrijgave |

| Toestand van het materiaal | Onbeschadigd, niet verweerd |
