## Keuringsverslag van een elektrische laagspanning- en zeer lage spanningsinstallatie

### NIET CONFORM

**Datum keuring:** 17/09/2026

Straatnaam Taxandriadreef  
Huisnummer 3  
Busnummer  
Postcode 2920  
Gemeente KALMTHOUT  
Land België

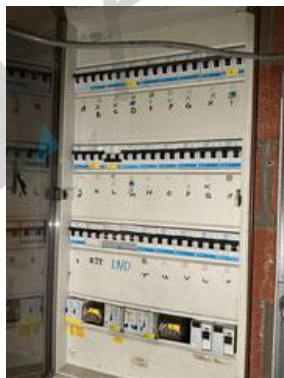
Afbeelding schakel- en verdeelbord:

- I2.02 De waarde van de isolatieweerstand van één of meerdere stroombanen is kleiner dan 0,5M ohm. (Boek 1 Onderafdeling 6.4.5.1.)
- I5.01 De aanduiding van de stroomkringen en/of apparatuur, aansluitklemmen, enz dient aangebracht of vervolledigd te worden. (Boek 1 Onderafdeling 3.1.3.1. en 3.1.3.3.A. en 5.1.6.1)

- 24 automaten op schema maar in werkelijkheid 27 automaten
- 24 automaten op schema maar in werkelijkheid 27 automaten
