Keuringsverslag van een elektrische laagspanning- en zeer lage spanningsinstallatie

NIET CONFORM

Straatnaam      Hoogveldbaan  
Huisnummer      13  
Busnummer  
Postcode      3060  
Gemeente      BERTEM  
Land      België

Controlebezoek van een oude huishoudelijke elektrische installatie van een wooneenheid bij verkoop op vraag van de verkoper volgens (KB 08/09/2019) - AREI Boek 1- 8.4.2, en 8.2.1, en 4.2.4.3.

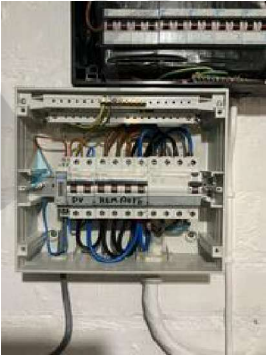
Afbeelding schakel- en verdeelbord:

| Aantal kringen | Curve | Bescherming IN (A) | (andere) | P | Sectie (mm²) |
|---|---|---|---|---|---|
| Visueel nazicht (algemeen) | NOK | Directe aanraking | NOK | Indirecte aanraking | NOK |

- I5.08 Beschadigd en gebroken materiaal dient vervangen of hersteld te worden. De beschermingsgraad van het verdeelbord tegen rechstreekse aanraking is onvoldoende. (niet tenminste IPXX-B) (Boek 1 Onderafdeling 4.2.2.3.)

- I5.11 Niet gebruikte invoeringen van het verdeelbord zijn niet correct of onvoldoende afgedicht. (Boek 1 Afdeling 5.1.4. en 4.2.2.3.)
- I6.04 Een differentieelstroombeschermingsinrichting met een gevoeligheid van 30mA is te plaatsen voor installaties van badkamer, wasmachine, vaatwas, droogkast en/of gelijkaardige toestellen. Deze dient ondergeschikt te zijn aan de hoofddifferentieelstroombeschermingsinrichting (Boek 1 Onderafdeling 7.1.4.3. en 4.2.4.3.)
