# Asbestinventarisatetest

Gentstraat 1/10, 9170 Sint-Gillis-Waas

Attestnummer : 20230207-000017.000

Uitgegeven op : 07.02.2023

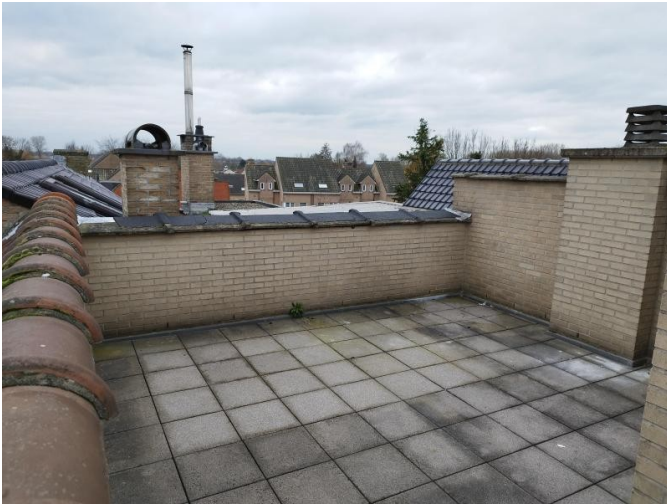
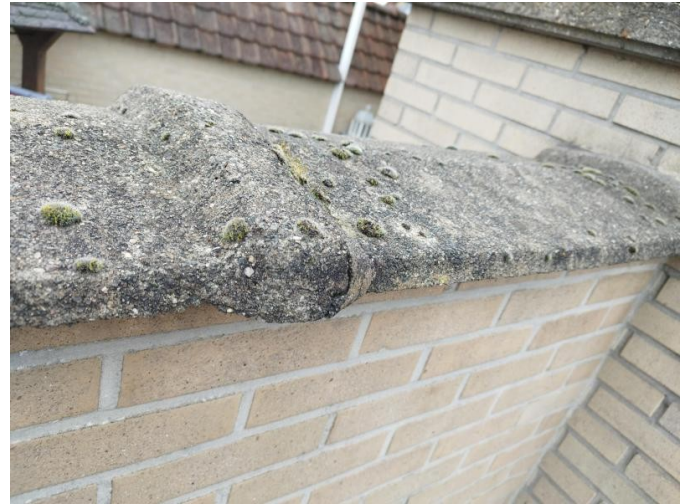
Overzichtsfoto

Detailfoto

| Eindbeoordeling materiaalrisico | Verhoogd materiaalrisico en/of verhoogde kans op vezelvrijgave |

| Asbestsoort (vezeltype) | Crocidoliet aanwezig |
| Asbestconcentratie | Laag (< 50%) |
| Afschermingsgraad van het gehele materiaal | Geheel of deels vrij aan de buitenlucht |
| Toestand van het materiaal | Matig beschadigd, matig verweerd |

| Beschrijving | Deksteen |
| Asbestmateriaal | Deksteen, muurkap - Hol |
| Hoeveelheid (oppervlakte - dikte - aantal) | • 1,68 m <sup>2</sup> - 6,00 cm - 1 stuk |

Verwijderen

- Verwijder dit asbestmateriaal zo snel mogelijk. Volg de toestand goed op.
- Hemelwater dat afspoelt van asbestcement daken of gevels kan asbestdeeltjes bevatten. Gebruik het enkel voor gesloten circuits (bv. spoelen toiletten). Reinig na het vervangen van het dak of de gevel de dakgoten en regenwaterput of -ton om asbesthoudend sediment of slib te verwijderen

- Eenvoudige handelingen: mag via doe-het-zelf of door werknemer(s) met opleidingsattest eenvoudige handelingen  
Voor meer info omtrent het veilig verwijderen van mogelijks asbesthoudende materialen zie <https://ovam.vlaanderen.be/asbest-verwijderen>
