## Keuringsverslag van een elektrische laagspanning- en zeer lage spanningsinstallatie

### NIET CONFORM

Straatnaam Keiberg  
Huisnummer 51  
Busnummer  
Postcode 9340  
Gemeente Lede  
Land België

Controlebezoek van een huishoudelijke installatie volgens (KB 08/09/2019) - AREI Boek 1- 6.5. en 4.2.4.3.

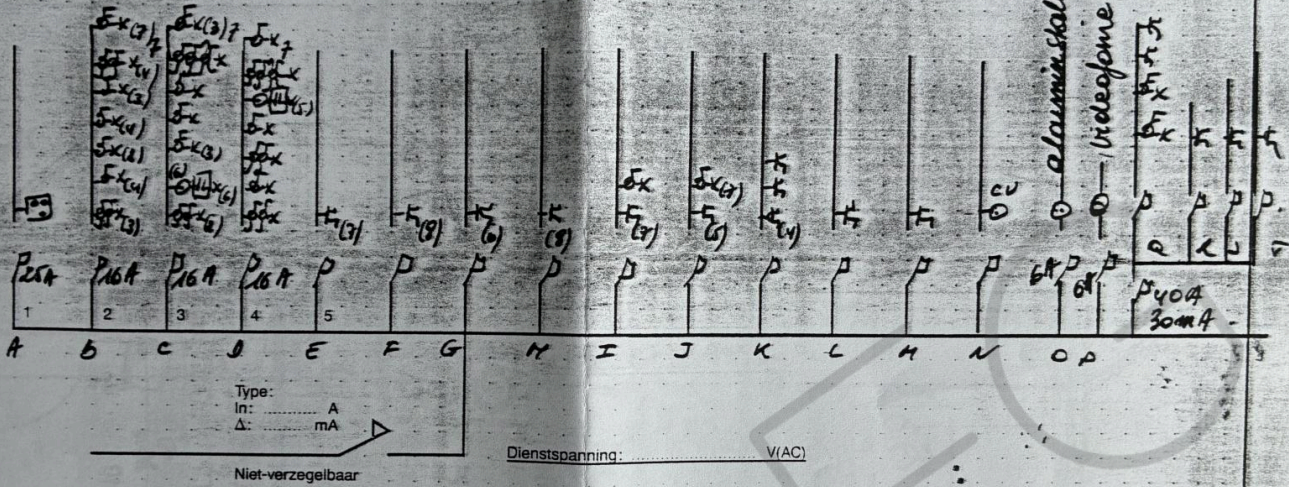
EENDRAADSSCHEMA

ALLE LEIDINGEN ZIJN UITGEVOERD IN VOB 2,5 mm² IN BUI  
BEVEILIGD MET AUTOMATEN 20 A TENZIJ ANDERS  
VERMELD IN SCHEMA
