**Verslag huishoudelijke elektrische installatie op laagspanning en zeer lage spanning****Algemeen:**

| Referentie: <b>013-20260902-05</b> | Datum controle: <b>02/09/2026</b> |

| Adres installatie: <b>Sint-Sebastiaanstraat 21, 8480 - Ichtegem</b> | Nummer teller(s): <b>1sag1100219600</b> |

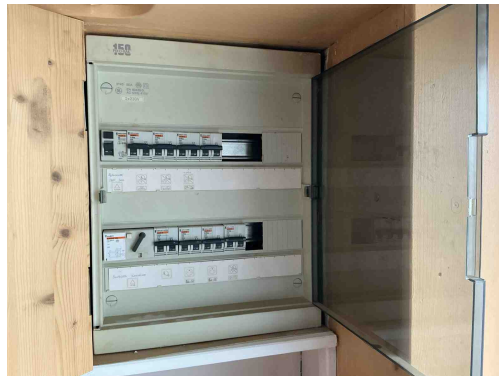
**B06** - Het elektrisch verdeelbord heeft niet de minimale beschermingsgraad IPXX-B in een gewone ruimte (Boek 1: 4.2.2.3).

**B04** - De aanduiding van de kringen, klemmen en/of schakelapparatuur ontbreekt, is onjuist of is onvolledig (Boek 1: 3.1.3.1/5.1.6.1).

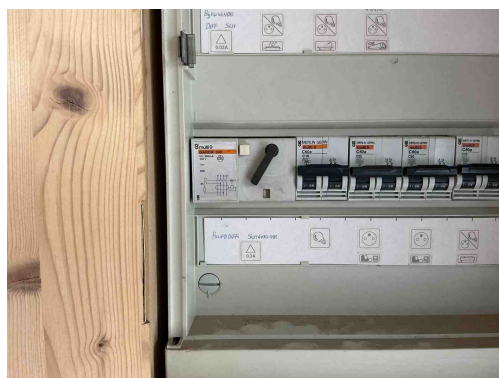
**D24** - De differentieelstroombeschermingsinrichtingen die worden geplaatst in huishoudelijke installaties dienen tenminste van het type A te zijn (Boek 1: 5.3.5.3).

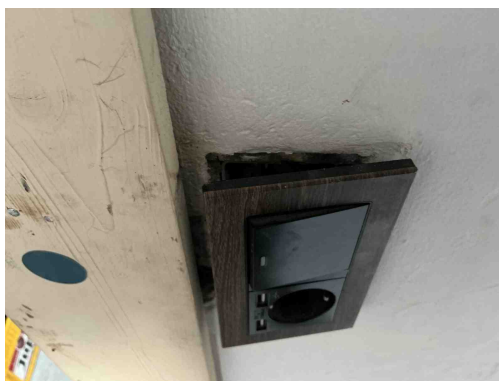
**T10** - Bepaalde contactdozen en/of schakelaars zijn niet degelijk bevestigd (Boek 1: 1.4.1.3).  
*Opmerking: Oa living*

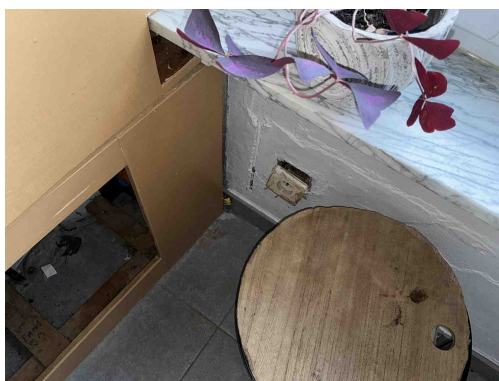
**T10** - Bepaalde contactdozen en/of schakelaars zijn niet degelijk bevestigd (Boek 1: 1.4.1.3).  
*Opmerking: Oa living*

**T02** - Gevaar voor rechtstreekse aanraking: genaakbare delen onder spanning (Boek 1: 4.2.2).  
*Opmerking: Oa living*

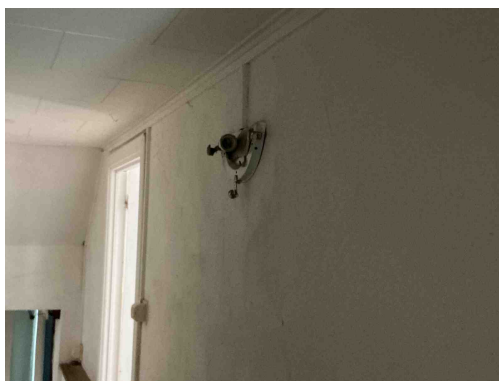
**T02** - Gevaar voor rechtstreekse aanraking: genaakbare delen onder spanning (Boek 1: 4.2.2).  
*Opmerking: Oa living*

**T23** - Het elektrisch materiaal is beschadigd. (Boek 1: 1.4.1.3).  
*Opmerking: Oa inkomhal, slaapkamer, nachthal*

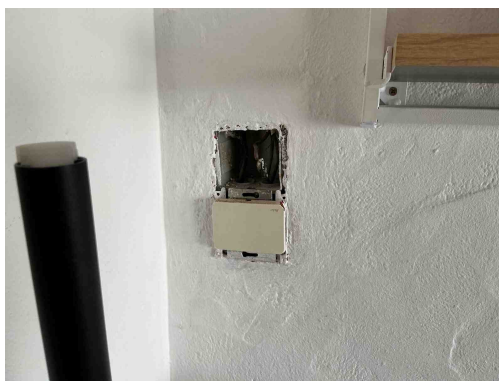
**T02** - Gevaar voor rechtstreekse aanraking: genaakbare delen onder spanning (Boek 1: 4.2.2).  
*Opmerking: Oa living*

**T09** - Bepaalde contactdozen en/of schakelaars zijn beschadigd (Boek 1: 1.4.1.3).  
*Opmerking: Oa living, nachthal*

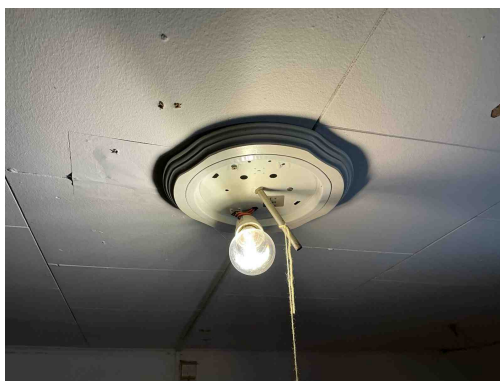
**T02** - Gevaar voor rechtstreekse aanraking: genaakbare delen onder spanning (Boek 1: 4.2.2).  
*Opmerking: Oa living*

**T23** - Het elektrisch materiaal is beschadigd. (Boek 1: 1.4.1.3).  
*Opmerking: Oa inkomhal, slaapkamer, nachthal*

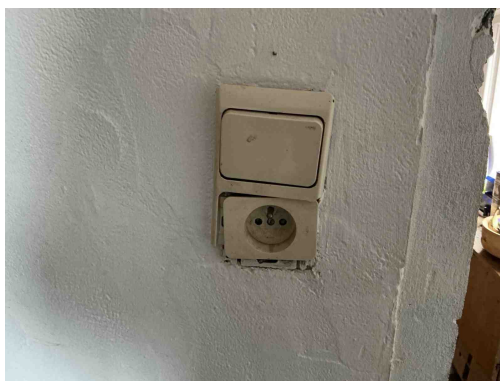
**T09** - Bepaalde contactdozen en/of schakelaars zijn beschadigd (Boek 1: 1.4.1.3).  
*Opmerking: Oa living, nachthal*

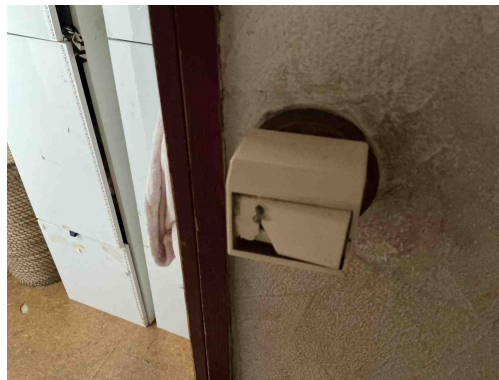
**T09** - Bepaalde contactdozen en/of schakelaars zijn beschadigd (Boek 1: 1.4.1.3).  
*Opmerking: Oa living, nachthal*

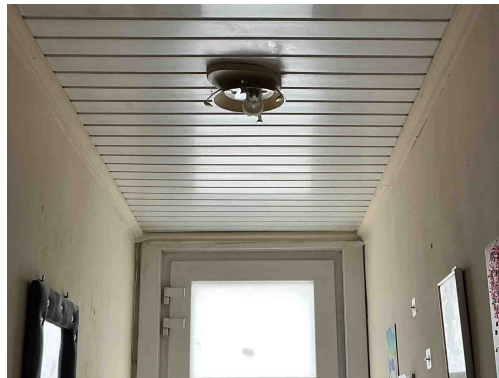
**T23** - Het elektrisch materiaal is beschadigd. (Boek 1: 1.4.1.3).  
*Opmerking: Oa inkomhal, slaapkamer, nachthal*

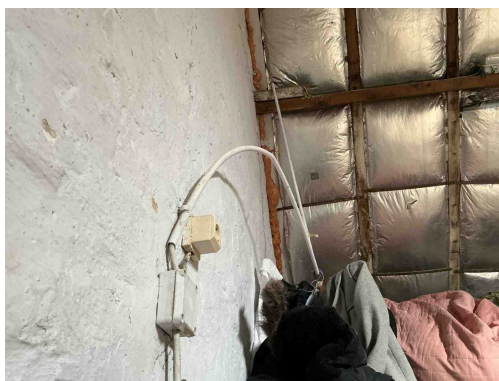
**C13** - Onvoldoende bevestiging van de leiding(en) (Boek 1: 5.2.9.5).  
*Opmerking: Oa zolder*

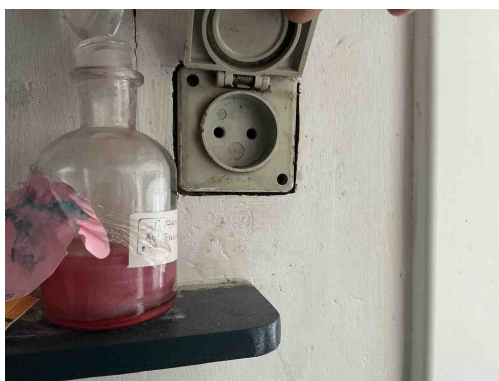
**T11** - De contactdozen waarvan de toegekende stroomsterkte maximaal 16A en de toegekende spanning maximaal 250V bedraagt en niet bedoeld zijn voor de voeding van een of meerdere verbruikstoestellen voor een specifiek doel en niet geplaatst zijn in of op schakel- en verdeelborden, beschikken niet of IPXX-D (incl. gemeenschappelijke delen residentieel geheel) (Boek 1: 4.2.2.3/5.3.5.2).  
*Opmerking: Oa badkamer*

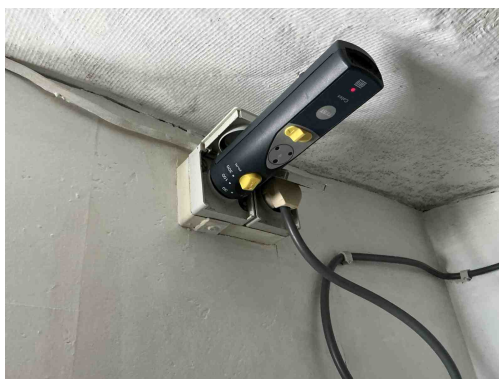
**A16** - Er is geen continuïteit van de beschermingsgeleider van de contactdoos (Boek 1: 5.4.3.4).  
*Opmerking: Oa badkamer*

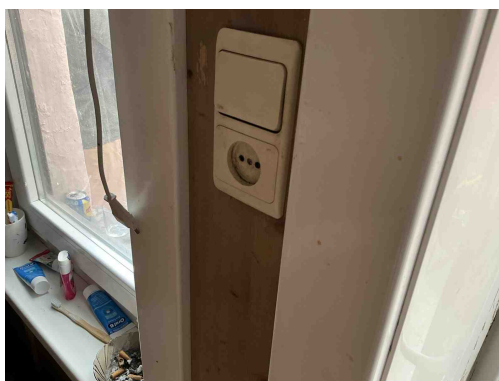
**A20** - Er bevindt zich een contactdoos zonder beschermingsgeleider in de elektrische installatie. Deze is niet geplaatst achter een differentieelstroombeschermingsinrichting met grote (max. 30mA) of zeer grote (max. 10mA) gevoeligheid.  
*Opmerking: Oa keuken*

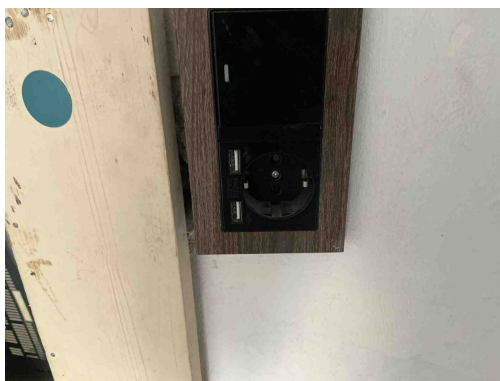
**T03** - Contactdozen met randaarding zijn niet toegelaten in huishoudelijke installaties en in niet huishoudelijke installaties zonder BA4/BA5 personeel (Boek 1: 5.3.5.2).  
*Opmerking: Oa living*
