**Verslag huishoudelijke elektrische installatie op laagspanning en zeer lage spanning****Algemeen:**

| Referentie: <b>012-20260918-04</b> | Datum controle: <b>18/09/2026</b> |

| Adres installatie: | Bredaseweg 87, 2381 - Ravels | Nummer teller(s): | Onbekend |

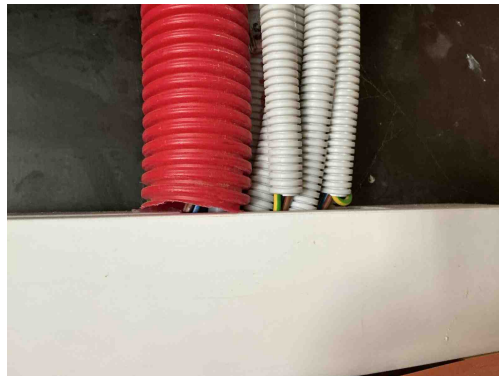
**C21** - Het gebruik van geleiders van het type VOB, zonder bijkomende afscherming is niet toegestaan (Boek 1: 5.2.9.6).  
*Opmerking: Oa tuin ,bord 1 ,berging beneden ,zolder*

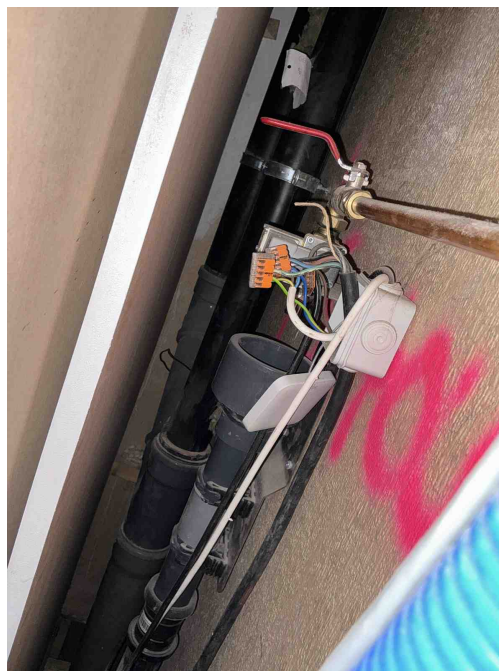
**C21** - Het gebruik van geleiders van het type VOB, zonder bijkomende afscherming is niet toegestaan (Boek 1: 5.2.9.6).  
*Opmerking: Oa tuin ,bord 1 ,berging beneden ,zolder*

**C38** - Het gebruikte kabeltype (snoerkabel) voldoet niet aan de specificaties die van toepassing zijn op voedingsleidingen voor vaste installatie (Boek 1: 1.4.2.1, 5.2.6.2).  
*Opmerking: Oa berging*

**C31** - De deksels van de aftakdoos/aftakdozen sluiten onvoldoende af (Boek 1: 4.2.2.1, 5.2.6.1).  
*Opmerking: Oa berging*

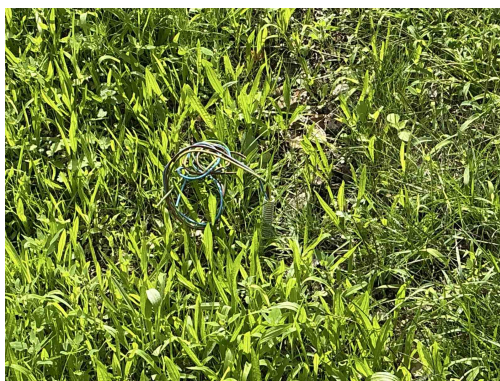
**C21** - Het gebruik van geleiders van het type VOB, zonder bijkomende afscherming is niet toegestaan (Boek 1: 5.2.9.6).  
*Opmerking: Oa tuin ,bord 1 ,berging beneden ,zolder*

**C28** - Niet gebruikte leidingen onder spanning zijn niet op een degelijke manier geïsoleerd of verwijderd (Boek 1: 4.2.1.1).  
*Opmerking: Oa tuin*

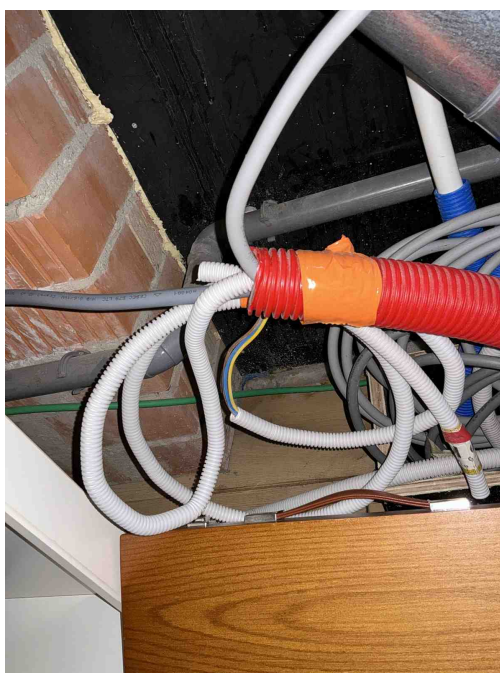
**C21** - Het gebruik van geleiders van het type VOB, zonder bijkomende afscherming is niet toegestaan (Boek 1: 5.2.9.6).  
*Opmerking: Oa tuin ,bord 1 ,berging beneden ,zolder*

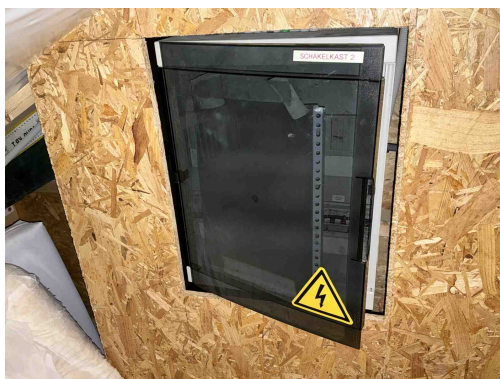
**B17** - De voedingsspanning is niet op elk bord vermeld (Boek 1: 3.1.3.3).  
*Opmerking: Oa bord 1,2*

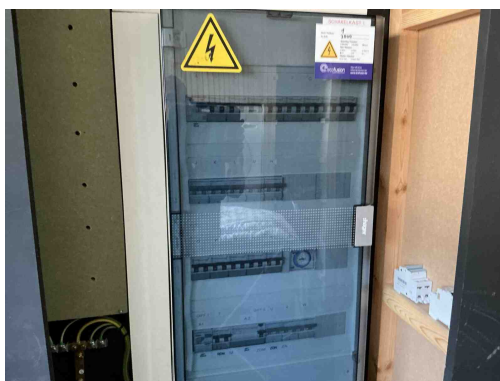
**B17** - De voedingsspanning is niet op elk bord vermeld (Boek 1: 3.1.3.3).  
*Opmerking: Oa bord 1,2*

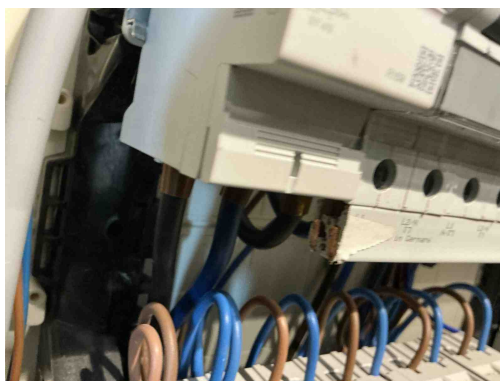
**T21** - Het elektrisch materieel is niet geplaatst volgens de voorschriften van de fabrikant/ regels van goed vakmanschap . (Boek 1: 1.4.1.3)

*Opmerking: Oa ophang vijzen niet afgedekt bord 1 ,kamgeleider niet afgedekt bord 1,2*

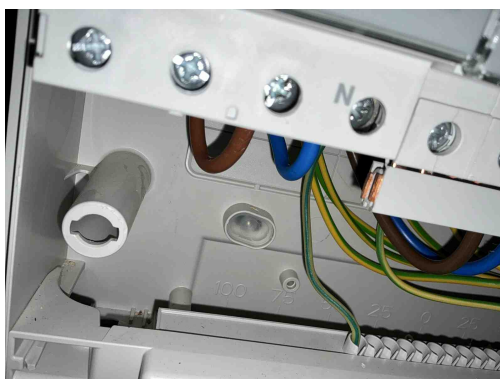
**T21** - Het elektrisch materieel is niet geplaatst volgens de voorschriften van de fabrikant/ regels van goed vakmanschap . (Boek 1: 1.4.1.3)

*Opmerking: Oa ophang vijzen niet afgedekt bord 1 ,kamgeleider niet afgedekt bord 1,2*

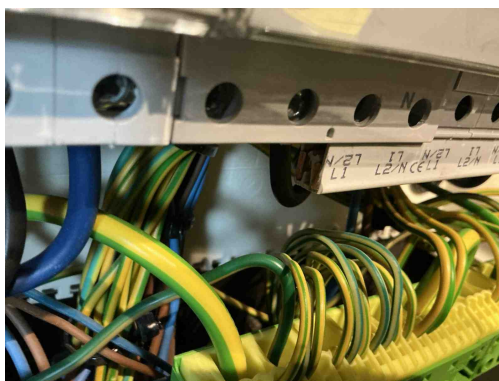
**T21** - Het elektrisch materieel is niet geplaatst volgens de voorschriften van de fabrikant/ regels van goed vakmanschap . (Boek 1: 1.4.1.3)

*Opmerking: Oa ophang vijzen niet afgedekt bord 1 ,kamgeleider niet afgedekt bord 1,2*

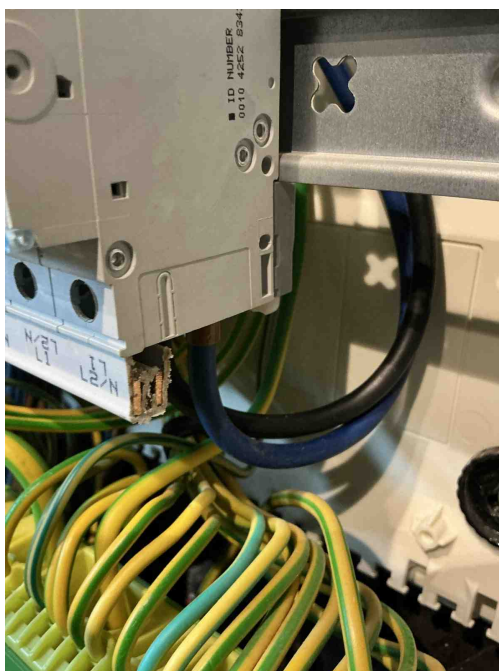
**T21** - Het elektrisch materieel is niet geplaatst volgens de voorschriften van de fabrikant/ regels van goed vakmanschap . (Boek 1: 1.4.1.3)

*Opmerking: Oa ophang vijzen niet afgedekt bord 1 ,kamgeleider niet afgedekt bord 1,2*

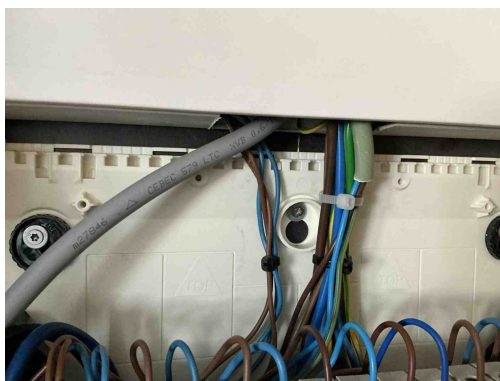
**T21** - Het elektrisch materieel is niet geplaatst volgens de voorschriften van de fabrikant/ regels van goed vakmanschap . (Boek 1: 1.4.1.3)

*Opmerking: Oa ophang vijzen niet afgedekt bord 1 ,kamgeleider niet afgedekt bord 1,2*

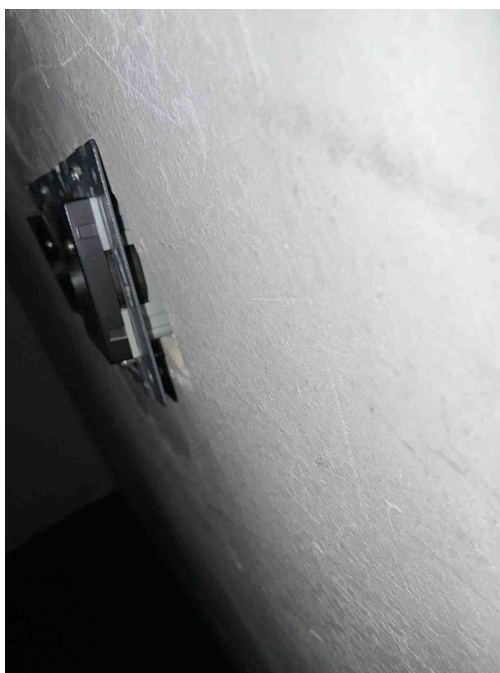
**T10** - Bepaalde contactdozen en/of schakelaars zijn niet degelijk bevestigd (Boek 1: 1.4.1.3).

*Opmerking: Oa over heel de woning ....*

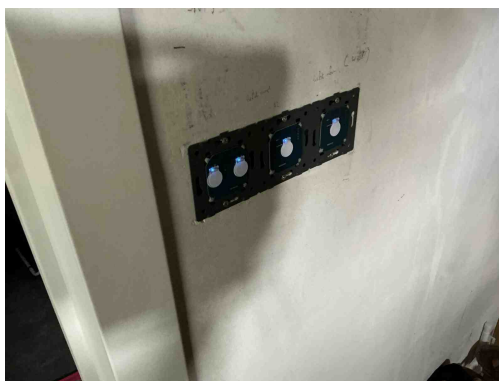
**T10** - Bepaalde contactdozen en/of schakelaars zijn niet degelijk bevestigd (Boek 1: 1.4.1.3).  
*Opmerking: Oa over heel de woning ....*

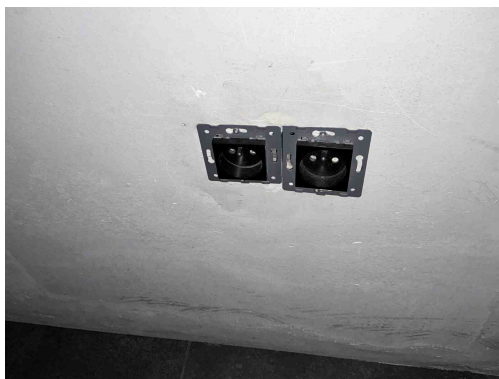
**T10** - Bepaalde contactdozen en/of schakelaars zijn niet degelijk bevestigd (Boek 1: 1.4.1.3).  
*Opmerking: Oa over heel de woning ....*

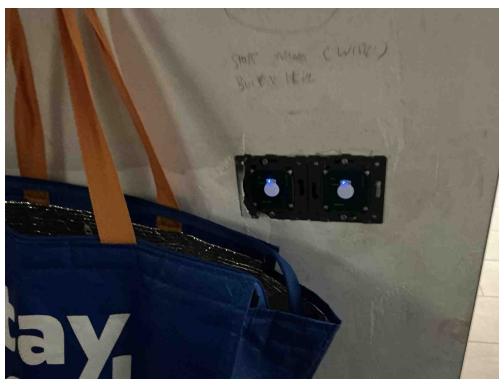
**T10** - Bepaalde contactdozen en/of schakelaars zijn niet degelijk bevestigd (Boek 1: 1.4.1.3).  
*Opmerking: Oa over heel de woning ....*

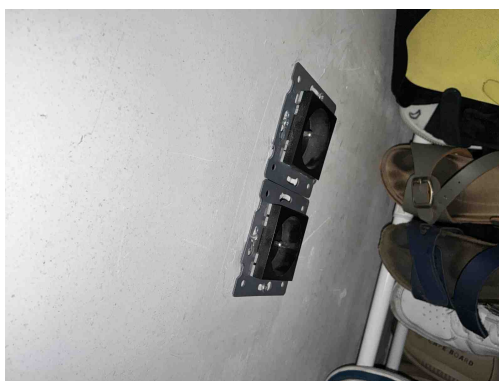
**T10** - Bepaalde contactdozen en/of schakelaars zijn niet degelijk bevestigd (Boek 1: 1.4.1.3).  
*Opmerking: Oa over heel de woning ....*

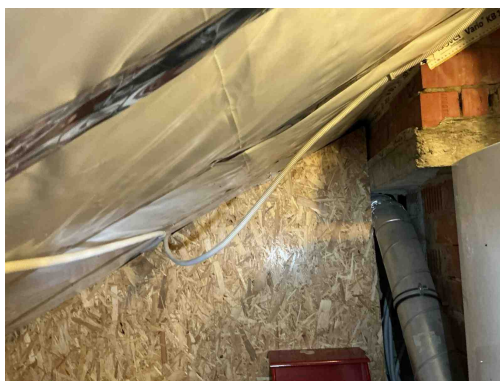
**C13** - Onvoldoende bevestiging van de leiding(en) (Boek 1: 5.2.9.5).  
*Opmerking: Oa zolder*

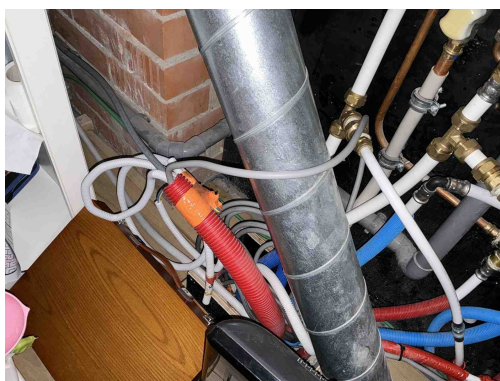
**C13** - Onvoldoende bevestiging van de leiding(en) (Boek 1: 5.2.9.5).  
*Opmerking: Oa zolder*
