# Asbestinventarisatetest

11001B0400/00D002 - Beukenhoflaan 42+, 2630 Aartselaar

Attestnummer : **20260901-000043.000**

## Zone 1: Bijgebouw

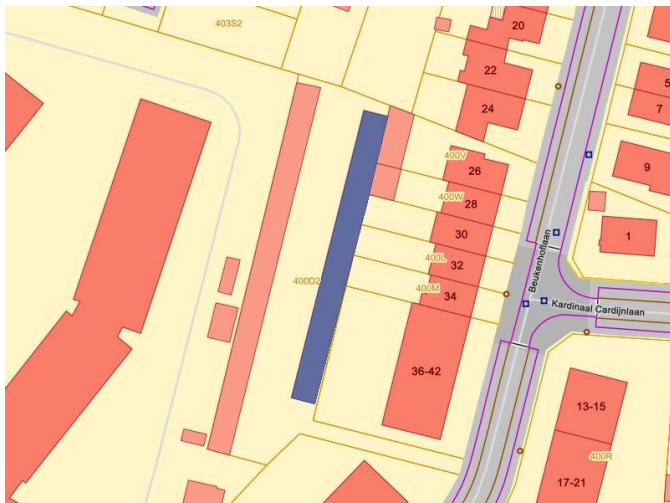
- 0 Asbestmaterialen
- 0 Beperkingen
- 0 Uitsluitingen
- 0 Roerende goederen
- 0 Puin, steenslag, (water)bodem
- 1 Advies
- 0 Geen asbest

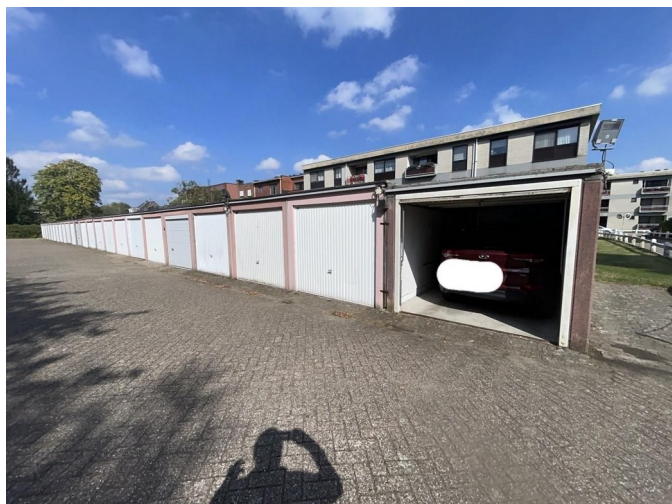
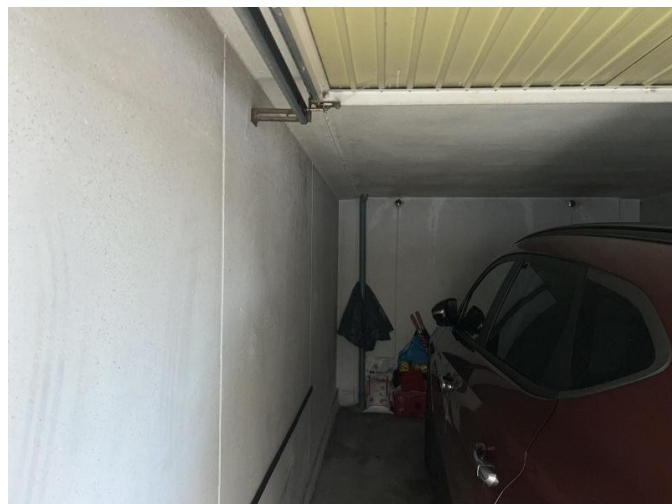
Situeringfoto

De garage maakt deel uit van een garagecomplex dat onder mede-eigendom valt. Het huidig onderzoek heeft uitsluitend betrekking op het privatieve garagegedeelte dat tot het inspectiegebied behoort.

Tijdens de visuele inspectie van het privatieve deel (vloer, binnenwanden, plafond, poort en zichtbare leidingen) werden geen asbestverdachte materialen vastgesteld. Het onderzoek werd uitgevoerd conform het standaardonderzoek (IP2), zonder destructieve handelingen.

Constructieonderdelen die behoren tot de gemeenschappelijke delen van het garagecomplex, zoals onder meer de dakconstructie, buitengevels, draagstructuur en eventuele gemeenschappelijke technische installaties, vallen buiten het huidige inspectiegebied. Deze dienen te worden geïnventariseerd in het kader van het asbestattest gemeenschappelijke delen.

| Basis voor advies | De asbestdeskundige beoordeelt het materiaal als niet-asbestverdacht. |

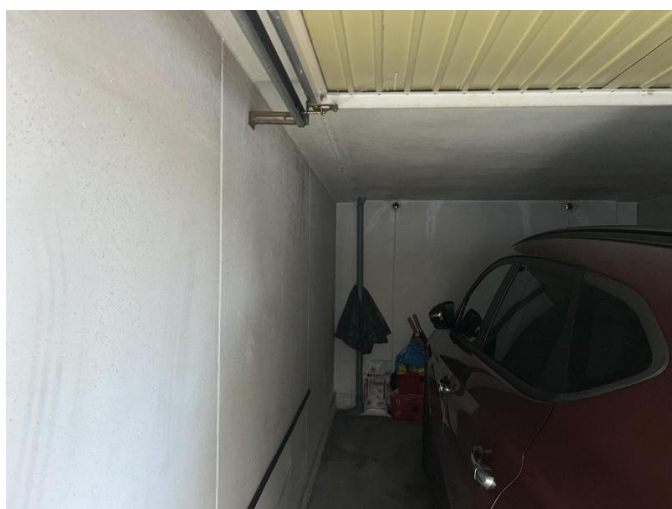
### Fiche 3: Geen pleisterwerk (Garage)

| Beschrijving | Notitie | Terug te vinden op plannen |
|---|---|---|
| Fiche 3: Geen pleisterwerk (Garage) | Geen pleisterwerk vastgesteld | - |
