## Keuringsverslag van een elektrische laagspanning- en zeer lage spanningsinstallatie

Straatnaam Nieuwstraat  
Huisnummer 9  
Busnummer 21  
Postcode 9340  
Gemeente Lede  
Land België

**Type :** appartement

Controlebezoek van een huishoudelijke installatie volgens (KB 08/09/2019) - AREI Boek 1- 6.5. en 4.2.4.3.

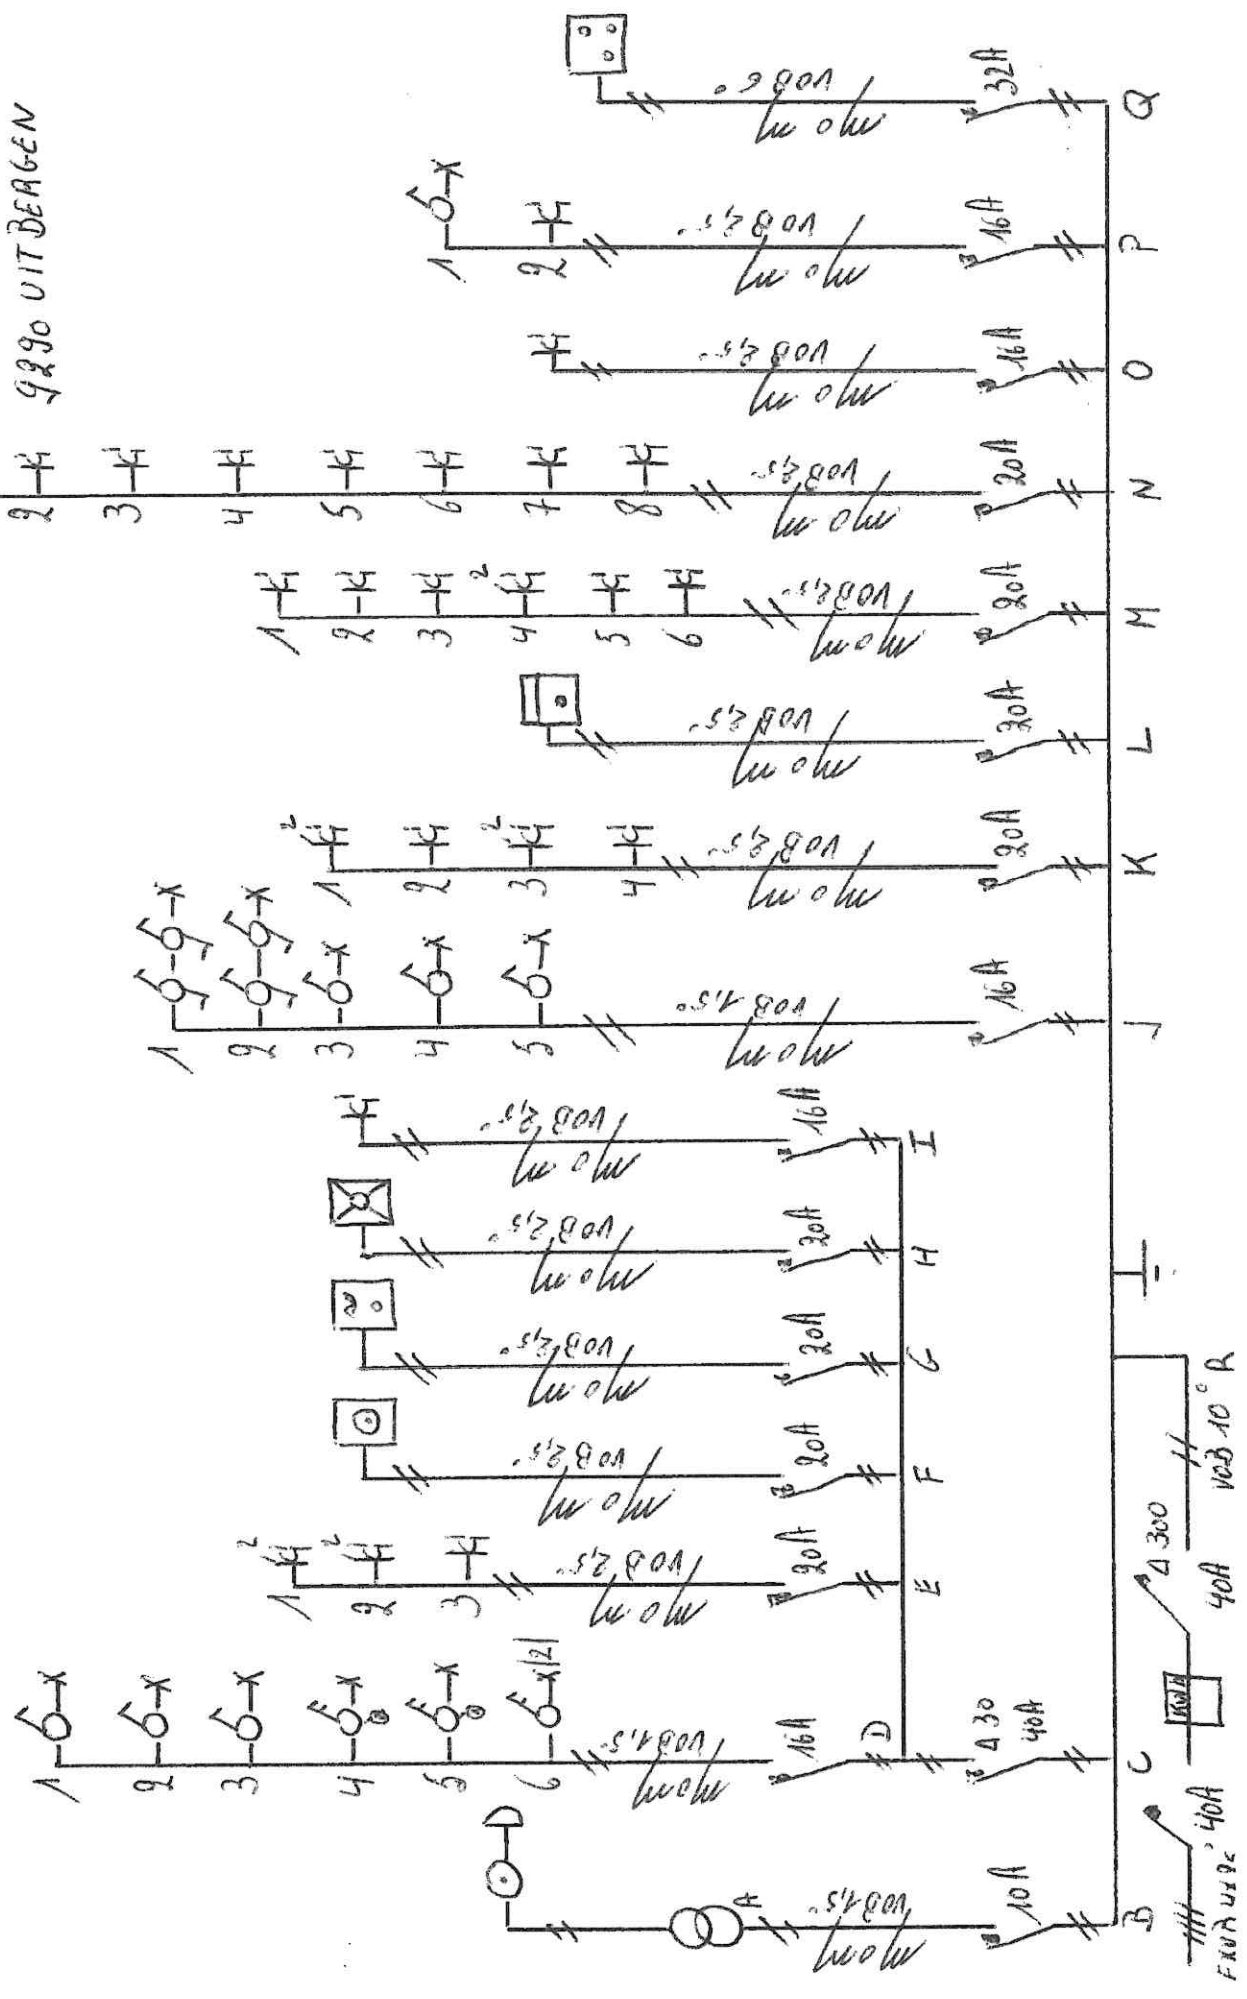
EENDRAADSCHEMA

## BORD VERLICHTING

### 2° VERDIEP LINKS

- A. Beltransfo
- B. Voeding bel
- C. Verliesstroomschakelaar vochtige lokalen en toestellen
- D. Verlichting badkamer – berging – WC- slaapkamer
- E. Stopcontacten badkamer – berging - inkom
- F. Stopcontact wasmachine
- G. Stopcontact droogkast
- H. Stopcontact vaatwas
- I. Stopcontact CV
- J. Verlichting living – keuken - inkom
- K. Stopcontacten keuken
- L. Stopcontact oven
- M. Stopcontacten living
- N. Stopcontact slaapkamer
- O. Stopcontact ventilatie
- P. Voeding kelder
- Q. EL vuur
- R. Algemene verliesstroomschakelaar
