**Verslag huishoudelijke elektrische installatie op laagspanning en zeer lage spanning****Algemeen:**

| Referentie: <b>013-20260914-05</b> | Datum controle: <b>14/09/2026</b> |

| Adres installatie: | <b>Ganzebek 10, 9850 - Deinze</b> | Nummer teller(s): | <b>1sag3200029458</b> |

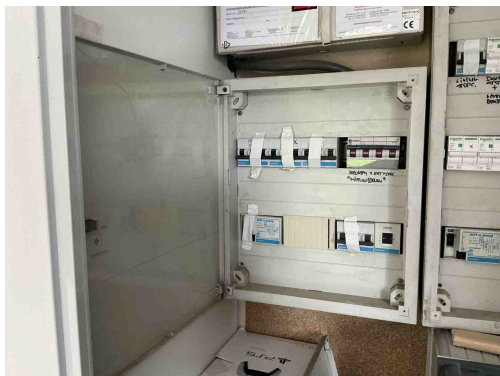
**B17** - De voedingsspanning is niet op elk bord vermeld (Boek 1: 3.1.3.3).

**B04** - De aanduiding van de kringen, klemmen en/of schakelapparatuur ontbreekt, is onjuist of is onvolledig (Boek 1: 3.1.3.1/5.1.6.1).

**B06** - Het elektrisch verdeelbord heeft niet de minimale beschermingsgraad IPXX-B in een gewone ruimte (Boek 1: 4.2.2.3).

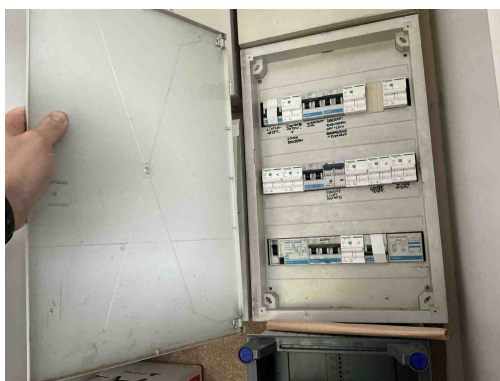
**B17** - De voedingsspanning is niet op elk bord vermeld (Boek 1: 3.1.3.3).

**B04** - De aanduiding van de kringen, klemmen en/of schakelapparatuur ontbreekt, is onjuist of is onvolledig (Boek 1: 3.1.3.1/5.1.6.1).

**T23** - Het elektrisch materiaal is beschadigd. (Boek 1: 1.4.1.3).  
*Opmerking: Oa deur verdeelbord, afwerking armatuur ontbreekt*

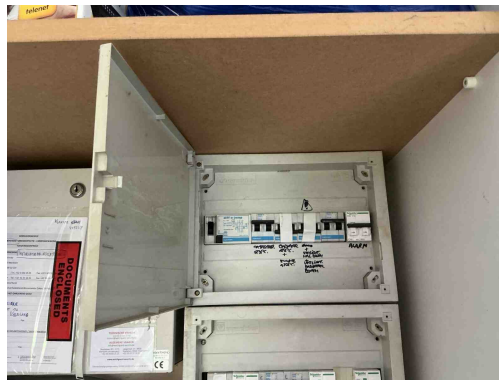
**B17** - De voedingsspanning is niet op elk bord vermeld (Boek 1: 3.1.3.3).

**B04** - De aanduiding van de kringen, klemmen en/of schakelapparatuur ontbreekt, is onjuist of is onvolledig (Boek 1: 3.1.3.1/5.1.6.1).

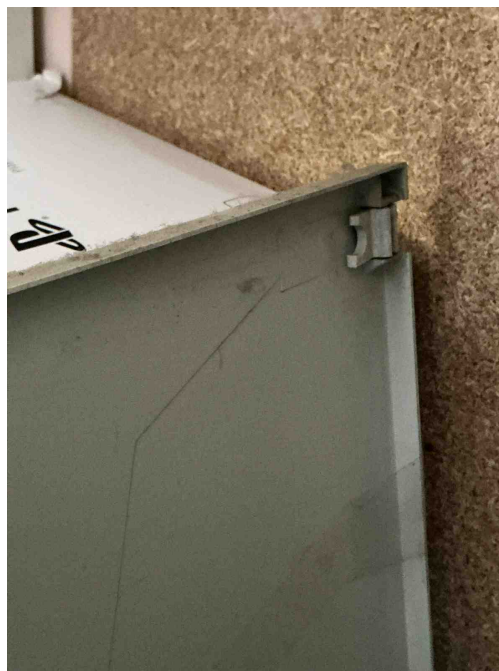
**T23** - Het elektrisch materiaal is beschadigd. (Boek 1: 1.4.1.3).  
*Opmerking: Oa deur verdeelbord, afwerking armatuur ontbreekt*

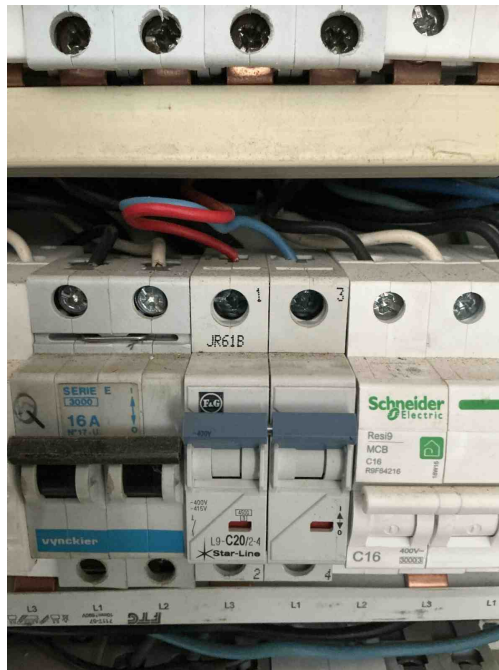
**C04** - De waarde van de beveiliging tegen overbelasting is niet in overeenstemming met de leiding of verbruiker stroomafwaarts (Boek 1: 4.4.1.1).

*Opmerking: Oa de minimale sectie voor een automaat van 20A is 2,5mm.*

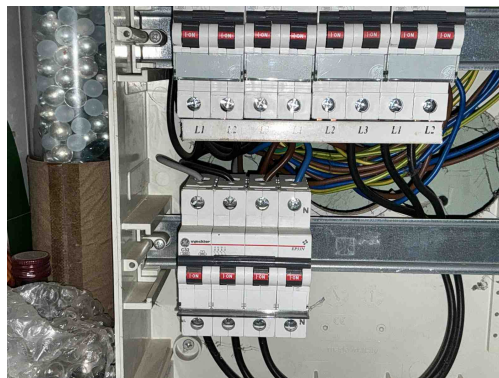
**C04** - De waarde van de beveiliging tegen overbelasting is niet in overeenstemming met de leiding of verbruiker stroomafwaarts (Boek 1: 4.4.1.1).

*Opmerking: Oa de minimale sectie voor een automaat van 20A is 2,5mm.*

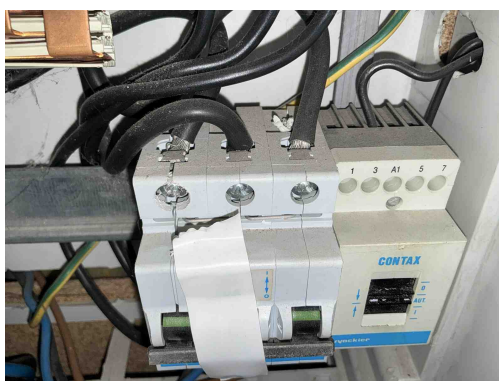
**B16** - De interne soepele geleiders zijn niet aan beide uiteinden voorzien van samenknijpende hulzen of evenwaardig (Boek 1: 5.3.5.5).

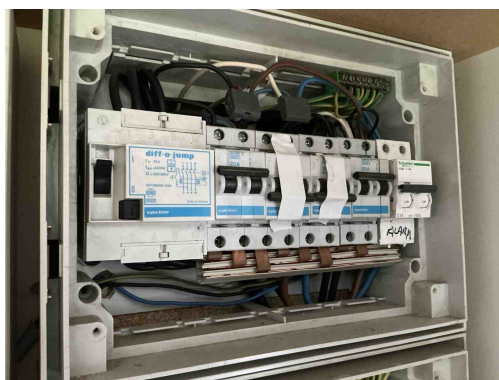
**B15** - De (bijkomende) differentieelstroominrichting(en) kan/kunnen overbelast worden door de toegenomen stroom in de installatie (Boek 1: 4.4.1.1).

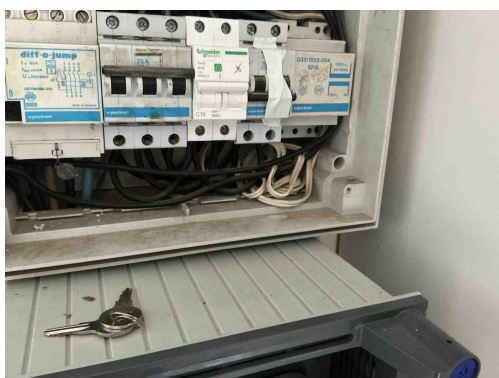
**C27** - Het gebruik van geleiders van het type VTLMB (côte-à-côte) is niet toegestaan (Boek 1: 1.4.2.1).

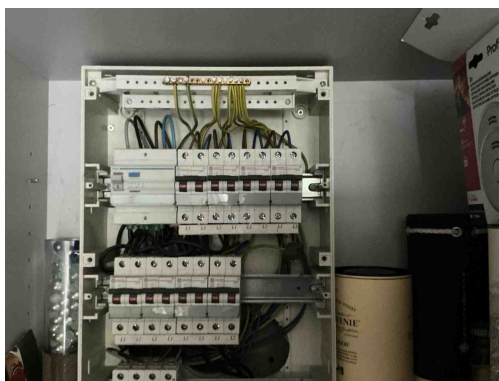
**T21** - Het elektrisch materieel is niet geplaatst volgens de voorschriften van de fabrikant/ regels van goed vakmanschap . (Boek 1: 1.4.1.3)

*Opmerking: Oa kamgeleider niet afgedekt, ophanging verdeelbord niet afgedekt*

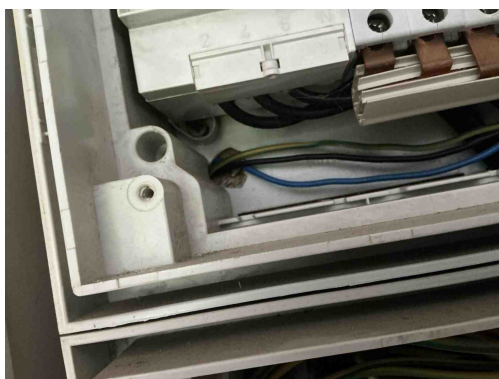
**T21** - Het elektrisch materieel is niet geplaatst volgens de voorschriften van de fabrikant/ regels van goed vakmanschap . (Boek 1: 1.4.1.3)

*Opmerking: Oa kamgeleider niet afgedekt, ophanging verdeelbord niet afgedekt*

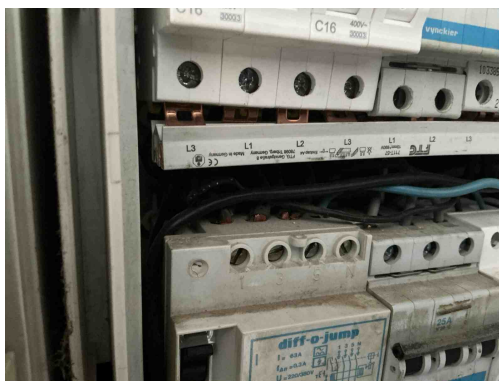
**T21** - Het elektrisch materieel is niet geplaatst volgens de voorschriften van de fabrikant/ regels van goed vakmanschap . (Boek 1: 1.4.1.3)

*Opmerking: Oa kamgeleider niet afgedekt, ophanging verdeelbord niet afgedekt*

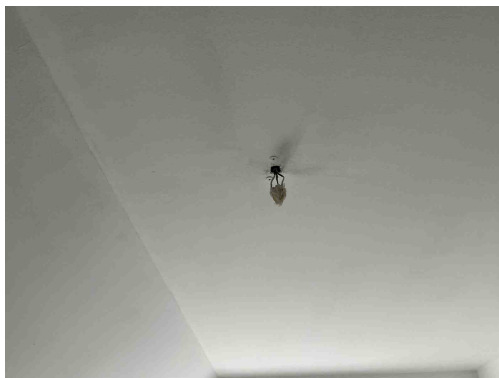
**C21** - Het gebruik van geleiders van het type VOB, zonder bijkomende afscherming is niet toegestaan (Boek 1: 5.2.9.6).

*Opmerking: Oa slaapkamer*

**T02** - Gevaar voor rechtstreekse aanraking: genaakbare delen onder spanning (Boek 1: 4.2.2).

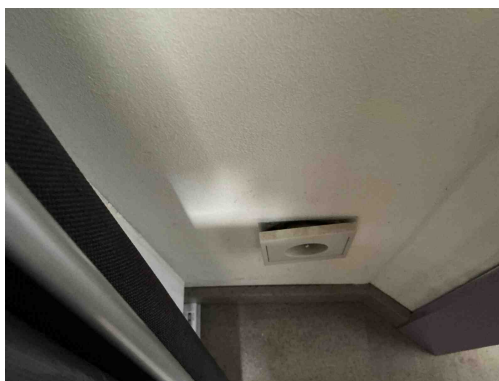
**T02** - Gevaar voor rechtstreekse aanraking: genaakbare delen onder spanning (Boek 1: 4.2.2).  
*Opmerking: Oa slaapkamer*

**T10** - Bepaalde contactdozen en/of schakelaars zijn niet degelijk bevestigd (Boek 1: 1.4.1.3).  
*Opmerking: Oa slaapkamer*
