# Asbestinventarisatetest

Viooltjeslaan 12, 1770 Liedekerke

Attestnummer : **20260911-000037.000**

Uitgegeven op : **11.09.2026**

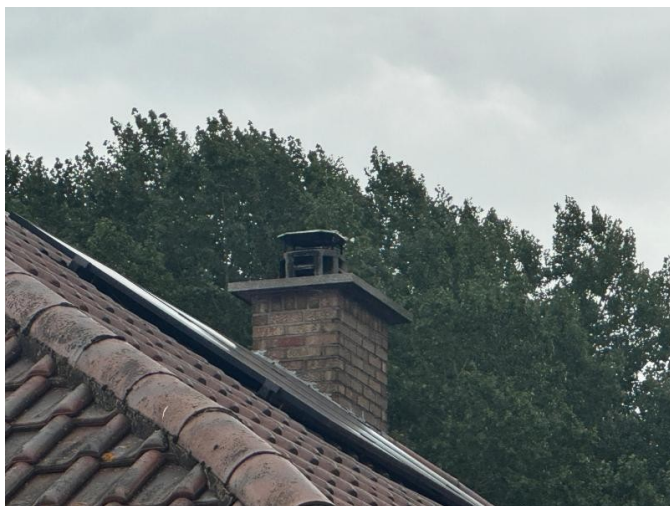
*Situeringsfoto*

**Reden:** Het te onderzoeken materiaal situeert zich hoger dan 3,50 m te rekenen vanaf een veilige ondergrond

**Uitleg van de asbestdeskundige:** De binnenkant van de schouw is niet waarneembaar. De schouw bevat binnenin mogelijk een asbestcement rookgaskanaal. Laat dit onderzoeken bij eventuele werken.

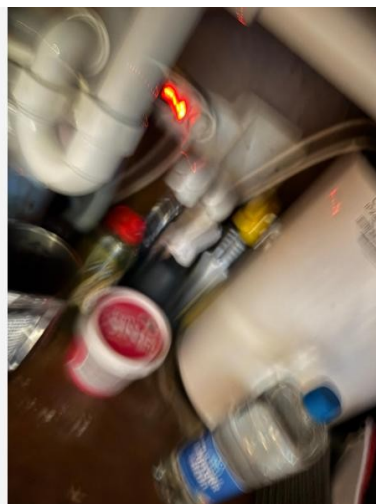
## Fiche 3: Anti-dreun

Geen asbest

| # | Type | Referentie | Resultaat |
|---|---|---|---|
| 3.1 | Puntmonster | 2 | Geen asbest |

| Primaire drager | Sanitaire infrastructuur en uitrusting (toe- en afvoer) |
| Bindmiddel van materiaal | Bitumen (roofing, teer, asfalt) |
| Gebondenheid op basis van bindmiddel | Hecht |

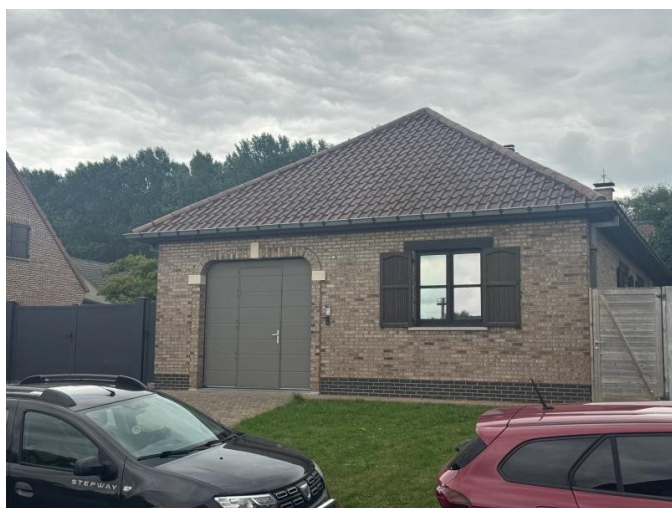
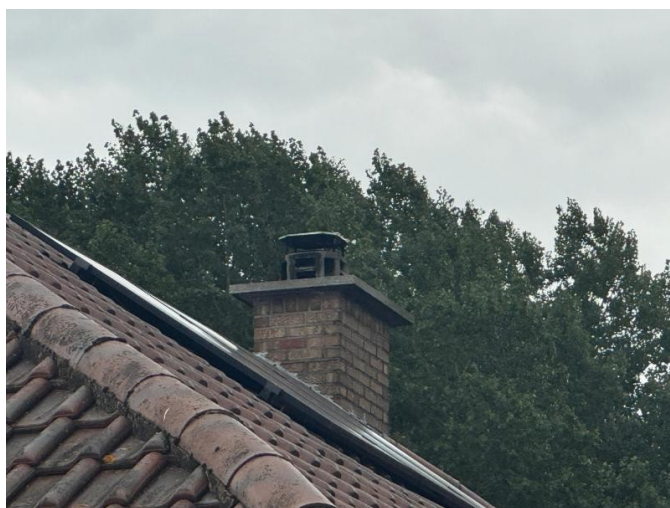
### Fiche 4: Dakbedekking bestaande uit pannen (niet verdacht)

| Beschrijving | Notitie | Terug te vinden op plannen |
|---|---|---|
| Fiche 4: Dakbedekking bestaande uit pannen (niet verdacht) | De dakbedekking is niet-asbestverdacht. | Plan 1.2: Woning plan daken |
