# Asbestinventarisatetest

Dorpsstraat 78, 3050 Oud-Heverlee

Attestnummer : **20250413-000120.000**

## Zone 1: Hoofdgebouw

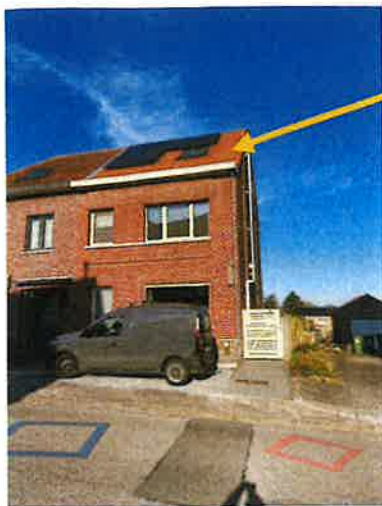
Stueringsfoto

**Bouwjaar:** 2020

*Constructies gebouwd vanaf 2001 moeten niet onderzocht worden*

Dak vervangen, eindafrekening als bewijsmateriaal.

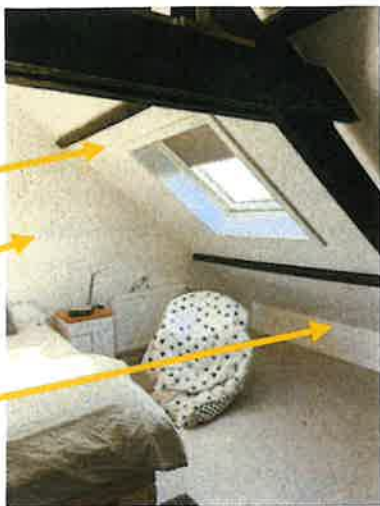
Wijze foto

De ganse zolder werd uitgevoerd in gyproc en hout, er kan niet gecontroleerd worden of er zich achter de wanden of plafonds nog asbestverdachte toepassingen bevinden.

Er kan niet gecontroleerd worden of er zich achter deze plafonds nog asbestverdachte toepassingen bevinden

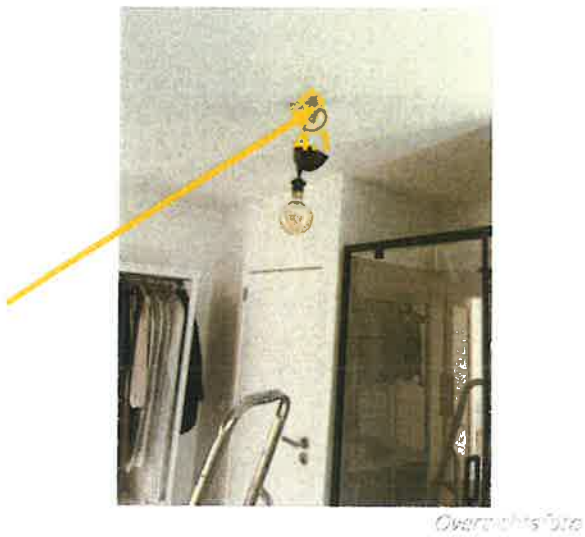
# Fiche 4: Pleisterwerk plafond

Geen asbest

| # | Type | Referentie | Resultaat |
|---|---|---|---|
| 4.1 | Mengmonster | 20221216-376/002 | Geen asbest |

| Bindmiddel van materiaal | Gips - kalk |
| Hoeveelheid (oppervlakte - dikte - aantal) | • 100,00 m <sup>2</sup> - 0,50 cm - 1 stuk |

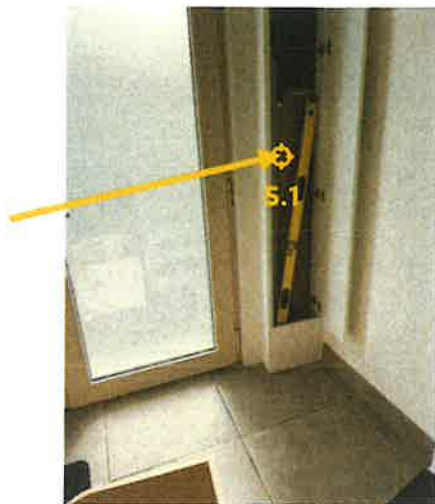
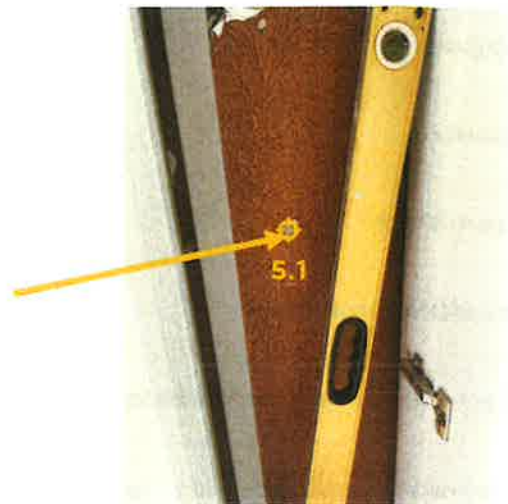
## Fiche 5: Pleisterwerk muren

Geen asbest

| # | Type | Referentie | Resultaat |
|---|---|---|---|
| 5.1 | Mengmonster | 20221216-376/001 | Geen asbest |

| Bindmiddel van materiaal | <ul style="list-style-type: none"><li>Gips - kalk</li></ul> |
| Hoeveelheid (oppervlakte - dikte - aantal) | <ul style="list-style-type: none"><li>150,00 m<sup>2</sup> - 0,50 cm - 1 stuk</li></ul> |
