# Asbestinventarisatetest

Nieuw Rommersheide 4A, 2960 Brecht

Attestnummer : **20260829-000069.000**

**Asbestveilig** (maar mogelijk niet asbestvrij)

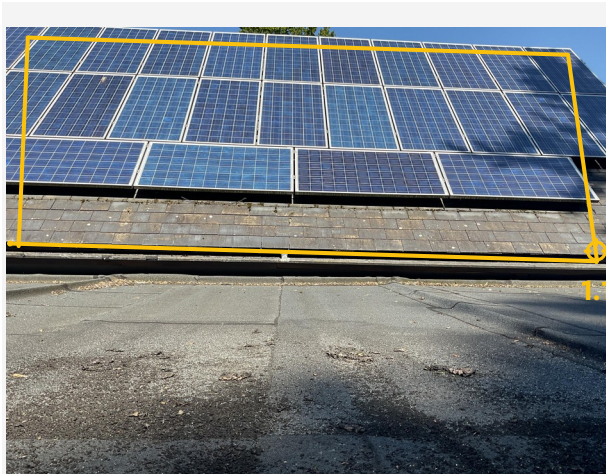
Overzichtsfoto

Geen asbest

| Beschrijving | Dakbedekking |
| Primaire drager | Schuin dak |
| Bindmiddel van materiaal | Cement |

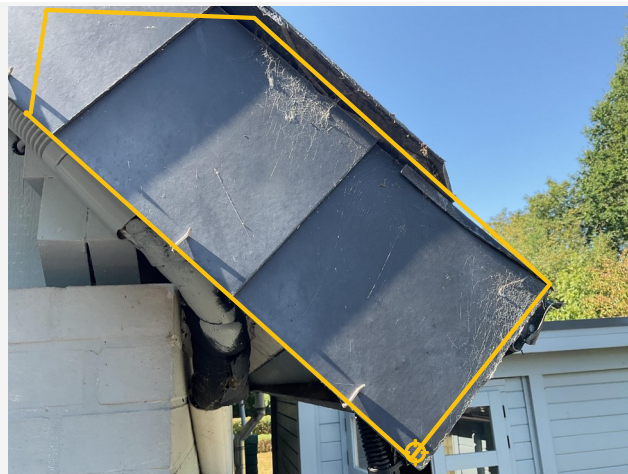
Detailfoto

1.1

| # | Type | Referentie | Resultaat |
|---|---|---|---|
| 1.1 | Puntmonster | MM 01 | Geen asbest |

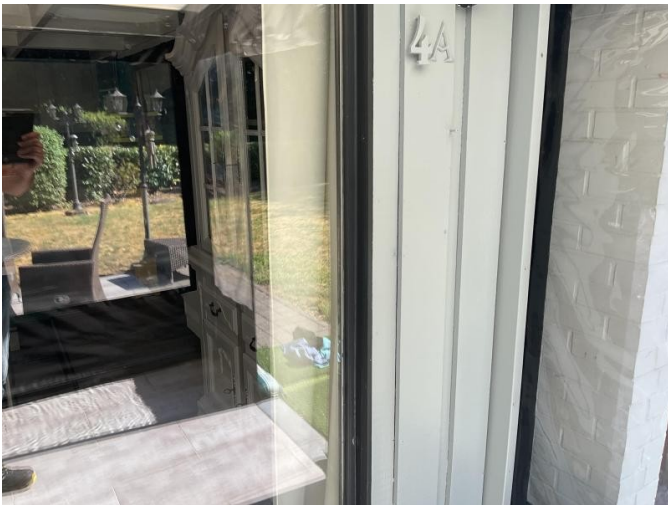
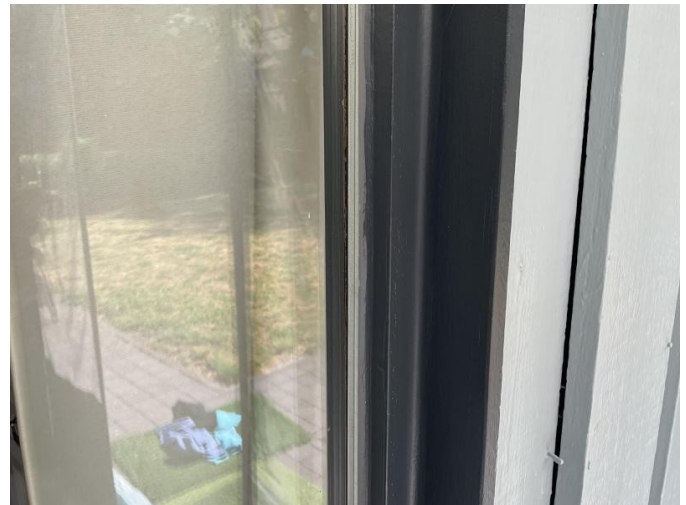
### Fiche 2: Siliconen aan schrijnwerk

| Beschrijving | Notitie | Terug te vinden op plannen |
|---|---|---|
| Fiche 2: Siliconen aan schrijnwerk | - | - |

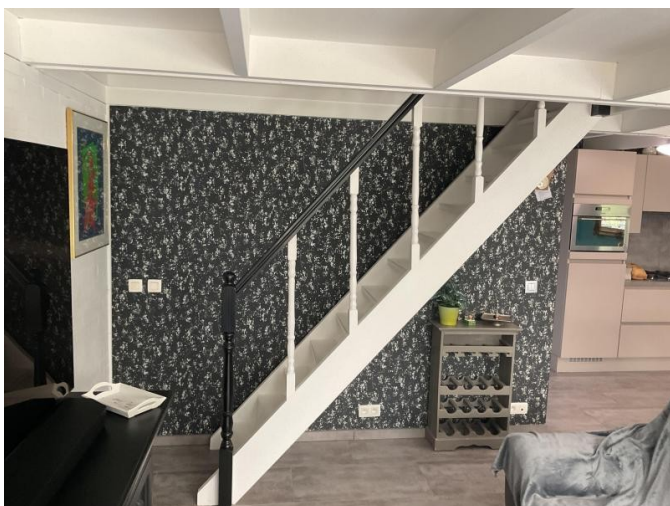
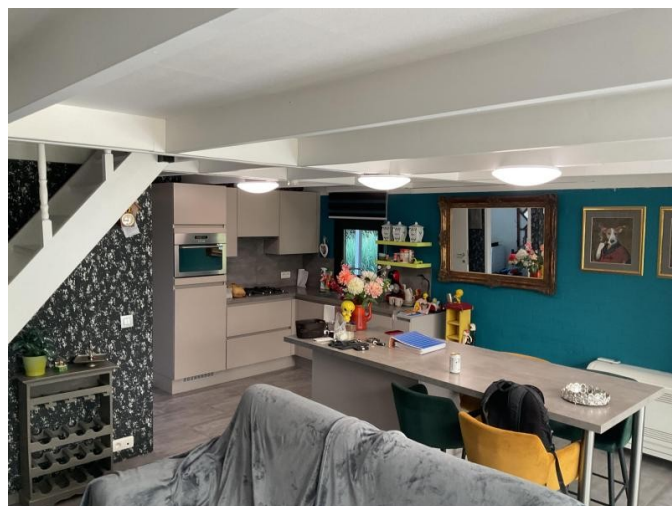
## Fiche 5: Pleisterwerk muren

| Beschrijving | Notitie | Terug te vinden op plannen |
|---|---|---|
| Fiche 5: Pleisterwerk muren | Er is nergens pleisterwerk aangebracht op de muren | - |

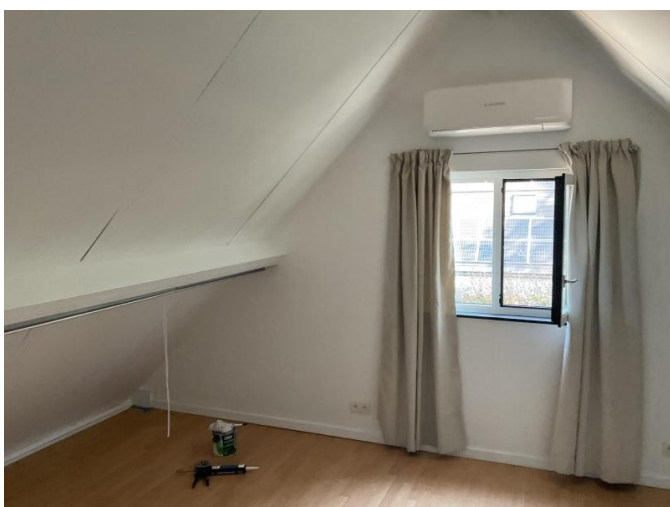
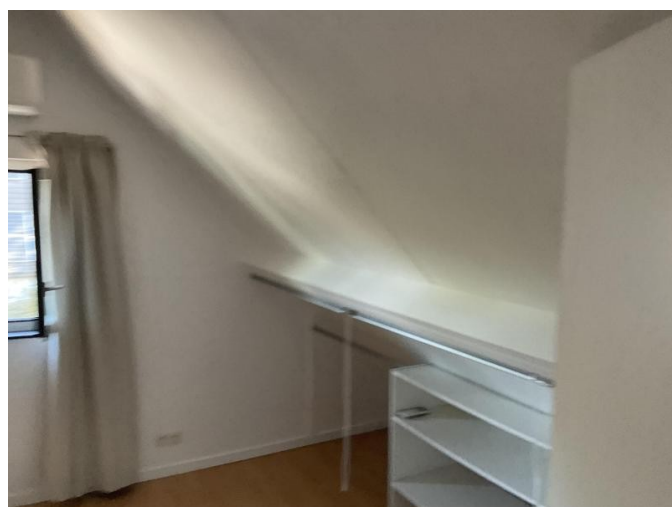
## Fiche 6: Pleisterwerk plafond

| Beschrijving | Notitie | Terug te vinden op plannen |
|---|---|---|
| Fiche 6: Pleisterwerk plafond | Er is geen pleisterwerk aan de plafonds | - |
